Tilstandsrapport

Enebolig

Bondengveien 28, 7273 NORDDYRØY

Befaringsdato: 12.06.2024

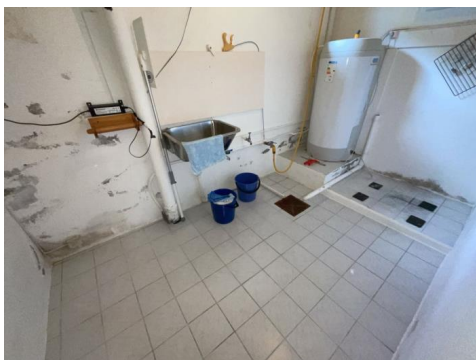
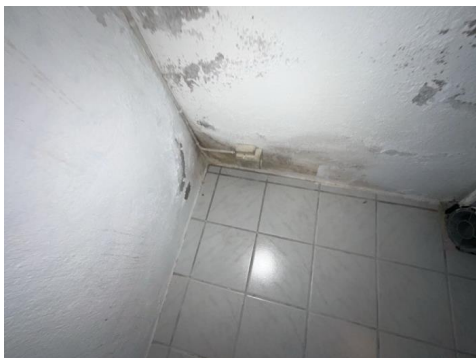
! TG 2 Tilliggende konstruksjoner våtrom
