# Tilstandsrapport

Fritidsbolig

Nysetvegen 45, 2890 ETNEDAL

Befaringsdato: 03.09.2025

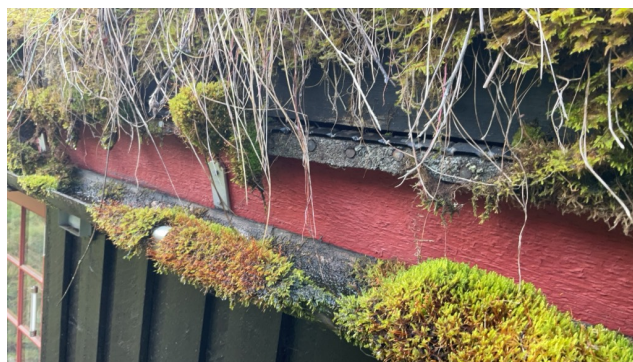
- Når takteking og undertak begynner å bli gamle, øker risikoen for lekkasjer, noe som kan føre til omfattende og kostbare reparasjoner av underliggende konstruksjoner dersom en ikke foretar tiltak på konstruksjonene før dette oppstår.

Tekking er preget av elde og slitasje

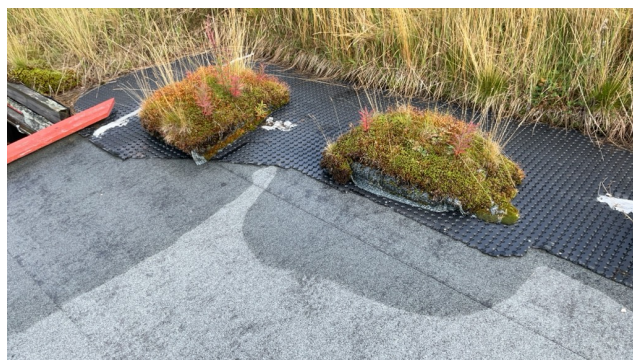
Dels manglende torv og knotteplast overgang til asfaltpapp

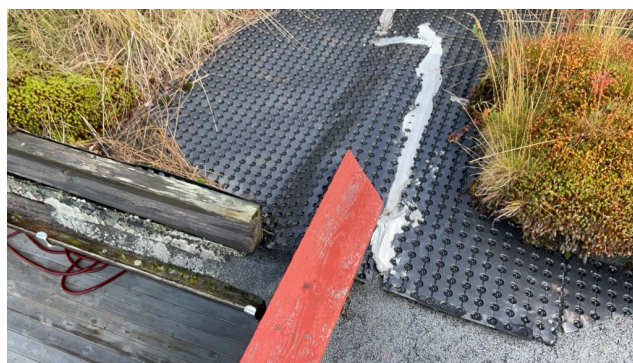
Foretatt midlertidig tettet skjøt av kun elastisk masse, overgang forskjellig tekking er ikke egnet

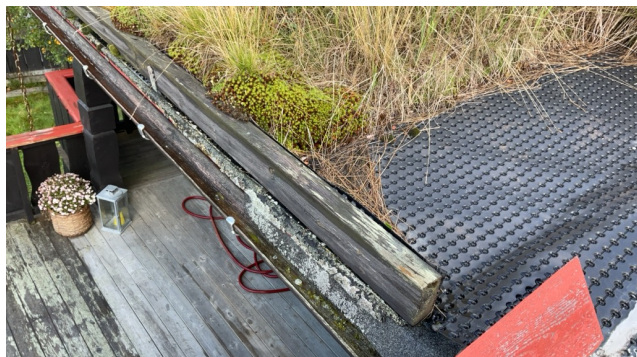
Slitasje av tak

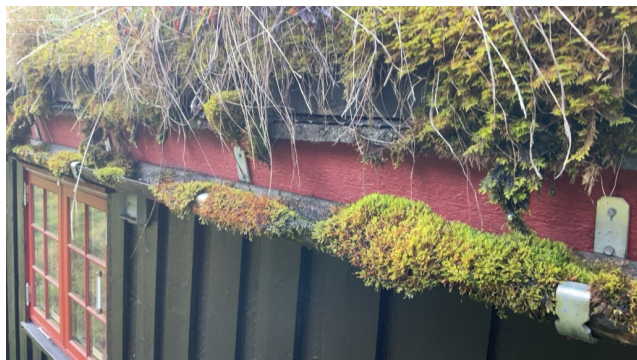
- Det er ikke tilfredsstillende bortledning av vann fra taknedløp ved grunnmur.
- Mer enn halvparten av forventet brukstid er passert på renner/nedløp/beslag.
- Takrenner har punktvis lekkasjer.

Manglende forkantbeslag, takvann fører til oppfukning ved takfot

- Nye renner og nedløp må monteres

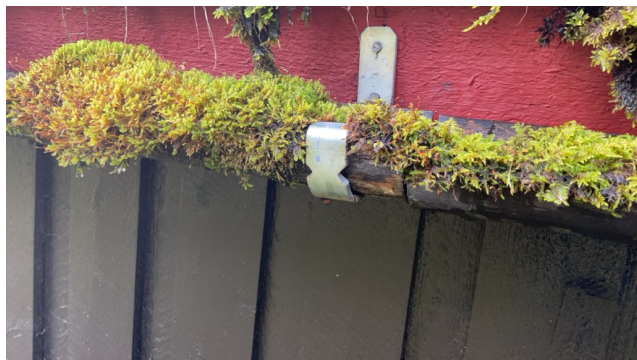
Lekkasje i skjøter

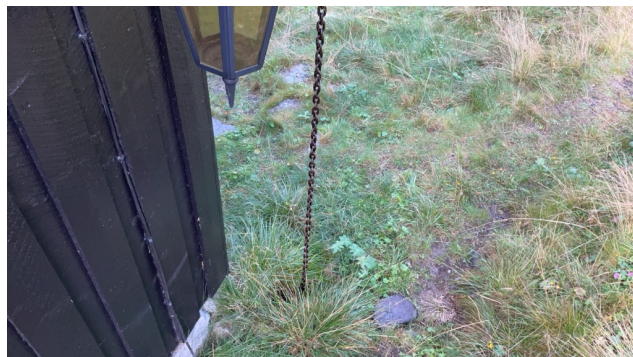
Manglende bortledning av takvann, anbefales føres vekk fra bygningskropp

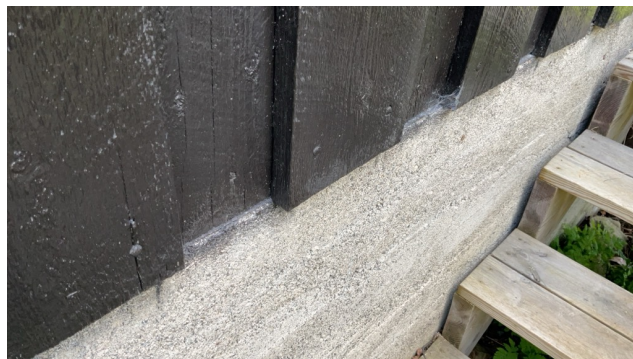
Underligger ligger nedpå grunnmur og fare for oppfukning der glippe eller tiltak bør foretas

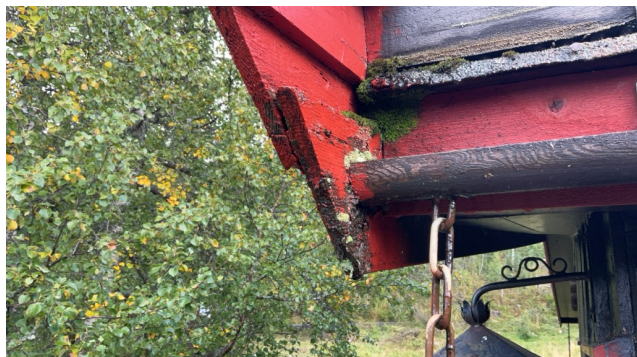
Slitasje med råte i ende av vindskie

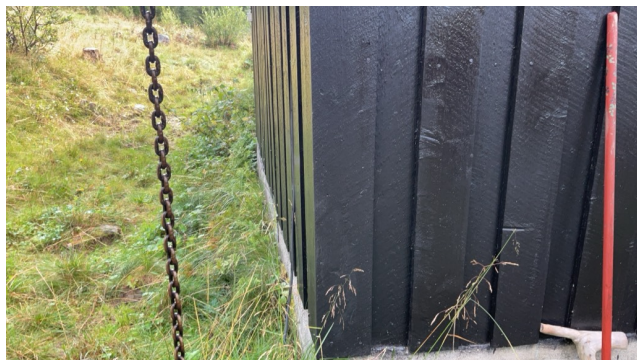
Skjevheter i yttervegg og veggkonstruksjoner, dette er følgeskade av fundamenteringsmetode/grunnforhold som har forplantet seg videre i bygning.

Skjevheter i yttervegg og veggkonstruksjoner

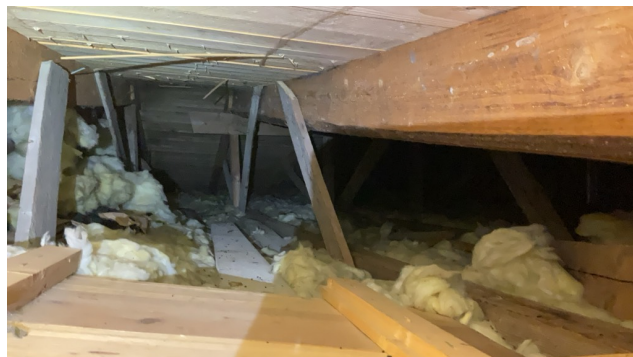
- Det er begrenset/dårlig ventilering av takkonstruksjonen.
- Konstruksjonene har omfattende skjevheter.
- Det er påvist andre avvik:

Takkonstruksjon er inspisert fra luke i himling fra garderobe. Registrert aktivitet fra mus/skadedyr, anbefaler nærmere undersøkelse og tiltak. (ukjent tilstand i lukkede konstruksjoner)

Bærekonstruksjon har begrenset bæreevne og ansees som en svak konstruksjon jmf snøtyngde og må ettersees vinterstid, tekking med torv er ikke egnet og bør endres. Begrenset/lite isolasjon og fare for kondensering av takkonstruksjon som videre kan forårsake lekkasje via takkonstruksjon.

Fra luke i himling fra garderobe, registrert spor av aktivitet fra mus/skadedyr og ukjent tilstand i lukkede konstruksjon som må hensyntas i konstruksjoner av hytta i sin helhet. Bemerket ikke etablert damspærre mot himling, men papp jmf referansenivå, mot kryploft er det lite/begrenset isolasjon med fare for kondensering av takkonstruksjon med videre følgeskader med lekkasje.

- Det må foretas tiltak for å lukke avviket.

Tiltak bør foretas ved skifte av taktekking, avvik i kostnadsestimat kan forekomme.

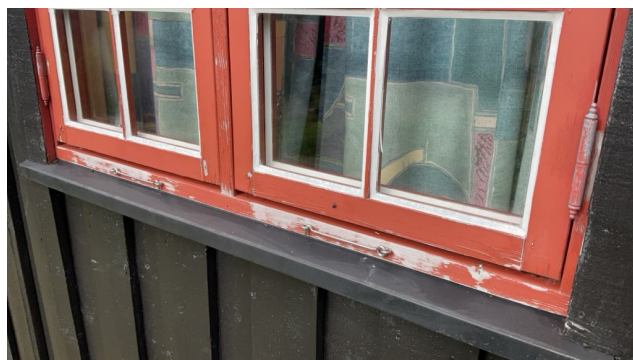
Vedlikeholdsbehov

- Det må foretas tiltak for å lukke avviket.

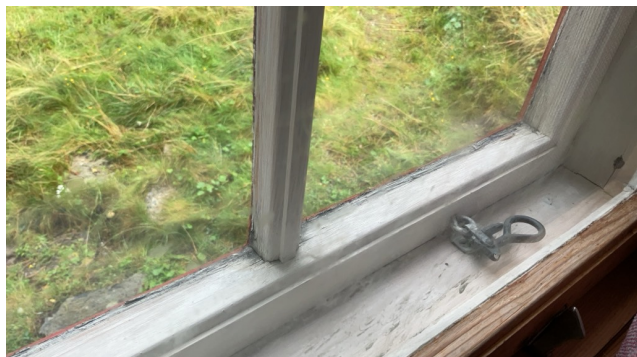
Slitasje på vinduer

- Det må foretas tiltak for å lukke avviket.

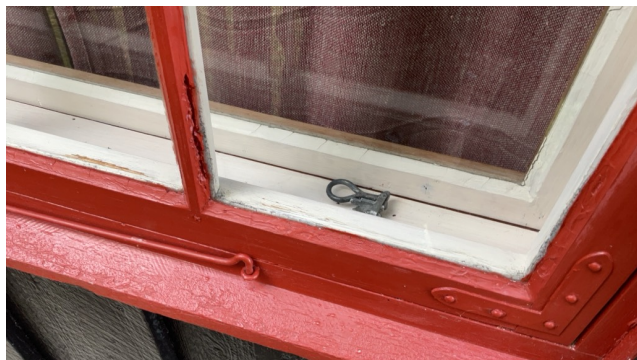
Sprekkdannelse i kitt

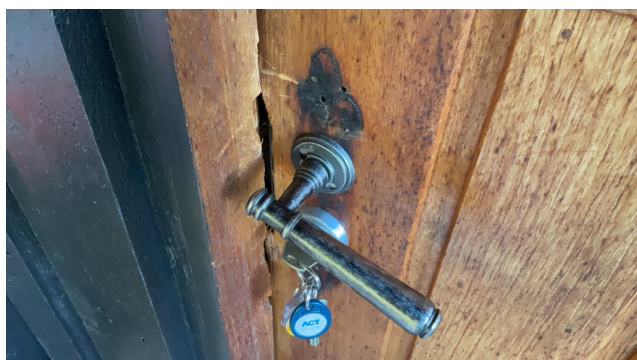
- Karmene i dører er værslitte utvendig og det er sprekker i trevirket.
- Skader på ytterdør som følge av brutt opp dør av eier.

Skade på dørblad og karm

Må påregnes utskifting av dør.

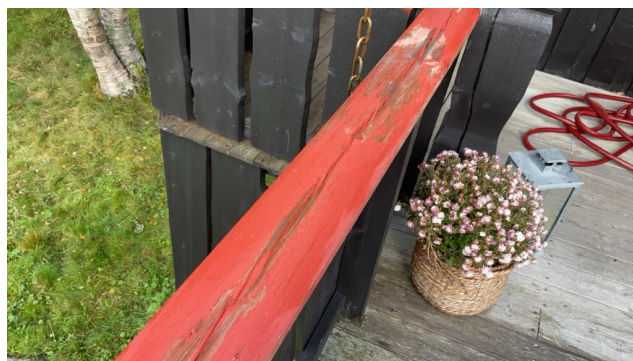
Vedlikeholdsbehov

- Lokal utbedring/utskiftning bør utføres.

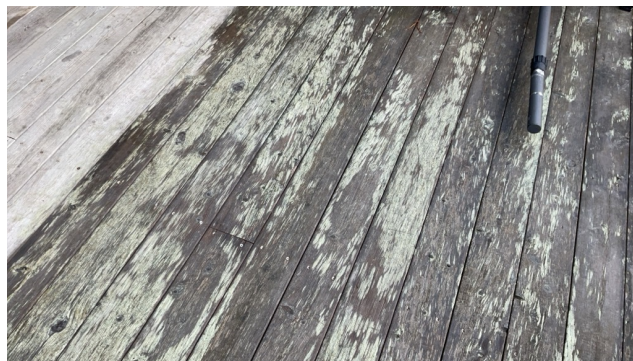
Vedlikeholdsbehov

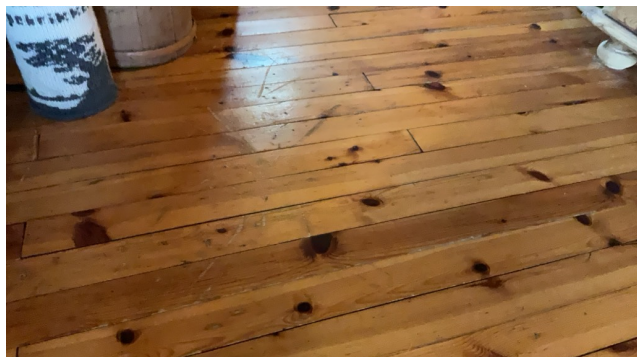
Slitasje på gulvoverflate

- Overflater må utbedres eller skiftes.

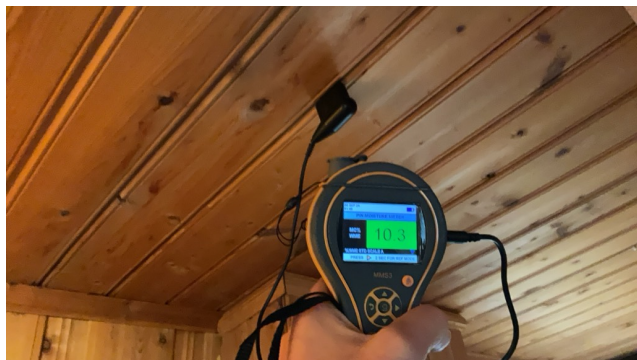
Fuktskjolder i himling, ved fuktmåletaking av himling ved pipe, ved fuktmåletaking var det ikke fuktutslag på himling men fuktutslag på pipe. Anbefaler nærmere undersøkelse og tiltak. Stedvis ellers er det registrert fuktskjolder i enkelte himlinger og vegger. Stedvis åpninger og glipper på kledninger.

Fuktskjolder ved himling, ved fuktmåletaking var det ikke fuktutslag

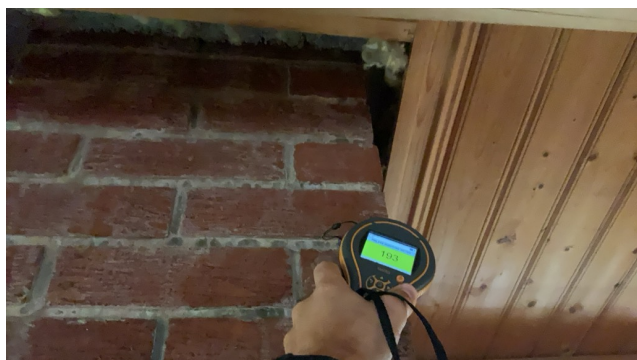
Fukt/rennermerker på pipestamme, ved fuktmåletaking var det fuktskjolder og anbefaler nærmere undersøkelse og tiltak for å unngå videre skadeutvikling.

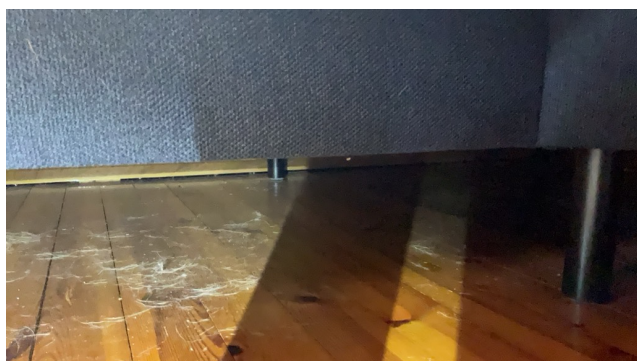
Det er setningsskader i bygning, følgeskader med skjevheter i bygning med skjevheter i gulv, vegger og himling.

Glippe mellom gulv/gulvlist som følge av setningsskader i bygning

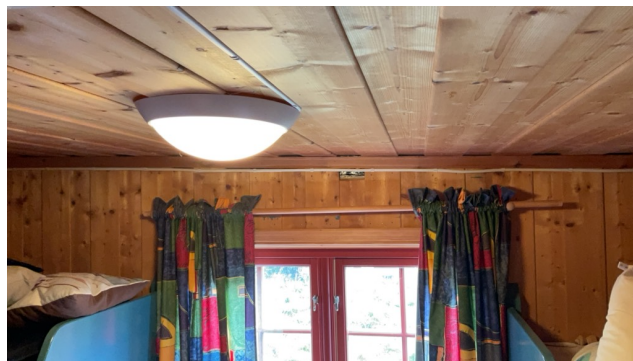
Etasjeskille/gulv på grunn er overflatemålt med bruk av krysslaser målingene er gjort ved stikkprøver i enkelte rom. Målingene ble gjort i kjøkken og stue. Disse viser 100 mm avvik på 2,0 meter lengde som høyeste avvik og 125 mm i hele rommet, men målt modelhøyde utifra laser på 47,5 cm og 35 - 55 cm med avvik mellom 200 mm total i rommet.

- Målt høydeforskjell på over 20 mm innenfor en lengde på 2 meter. Tilstandsgrad 3 gis med bakgrunn i standardens krav til godkjente måleavvik.
- Målt høydeforskjell på over 30 mm gjennom hele rommet. Tilstandsgrad 3 gis med bakgrunn i standardens krav til godkjente måleavvik.

Store skjevheter/setningskader i bygning

- For å få tilstandsgrad 0 eller 1 må høydeforskjeller rettes opp. Ytterligere undersøkelser må foretas for å få kartlagt omfanget for utbedring.

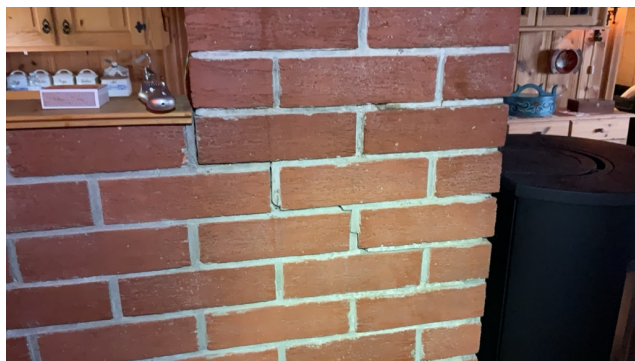
- Det er påvist sprekker og/eller riss i pipe.
- Mer enn halvparten av forventet brukstid er passert på pipe.

Sprekker i pipe

- Det må foretas lokal utbedring.
- Pipe kan ikke brukes før den er utbedret forskriftsmessig.
- Det bør foretas nærmere undersøkelser av pipeløp.

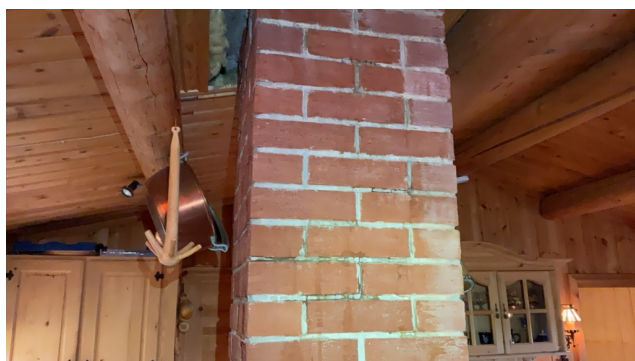
Fuktmerker

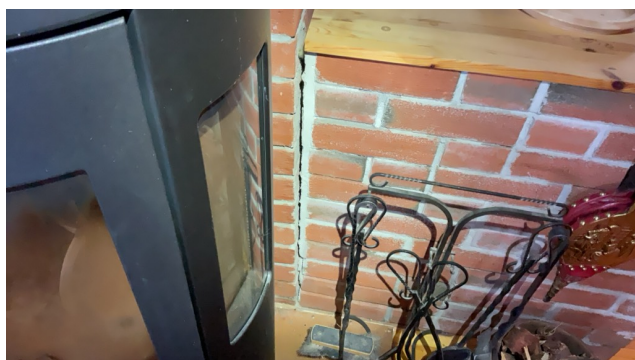
Glippe/setning mellom pipe og kjøkkenøy

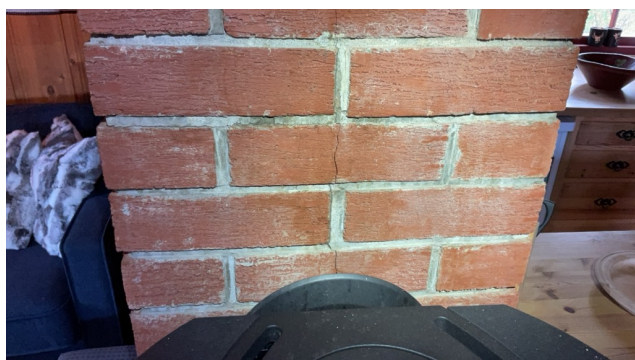
Sprekk i pipe

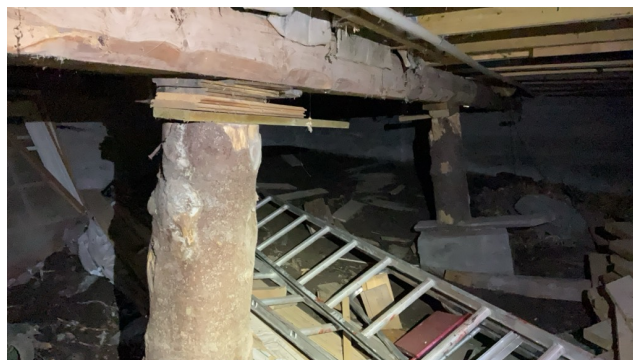
- Det er ikke adkomst til deler av krypkjelleren. Kryp Kjeller er kun vurdert i tilgjengelige deler. Kryp Kjeller regnes for å være en risikokonstruksjon som er utsatt for fukt- og råteskader i bunnsvill, trebjelkelaget og andre tilstøtende konstruksjoner, på grunn av fuktighet fra grunnen og kondensering ved temperaturskjeller. Selv om det ikke er avdekket tegn på skader, betyr ikke dette nødvendigvis at det ikke foreligger skader i eller i forbindelse med krypkjelleren.
- Det er manglende fuktsperre på bakken.

Registrert stedvis manglende stubbeloft der papp under isolasjon er ikke fuktbestandig og bør etableres stubbeloft. Videre er deler av terrassegulv ført inn i kryprom noe som fører til fuktpåvirkning ved nedbør og fuktig miljø i kryprom og oppfukting av grunn under grunnmur.

Enkel oppstøtning utsatt for fuktpåvirkning og bevegelser i grunn med skjevhet

- Vær oppmerksom på denne risikoen, overvåk tilstanden og undersøk dette nærmere, helst med hjelp av en fagkyndig.
- Fuktsperre på bakken bør etableres.
- Andre tiltak:

Må foretas tiltak for å lukke avvik.

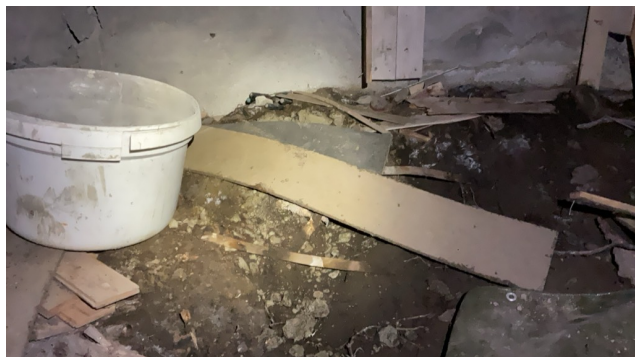
Manglende dampsperre på grunn av jordmasse

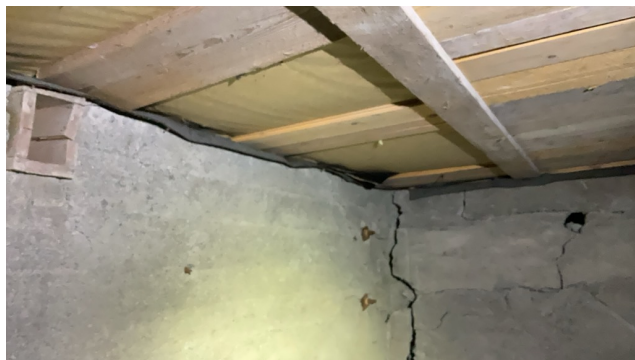
Sprekker i mur

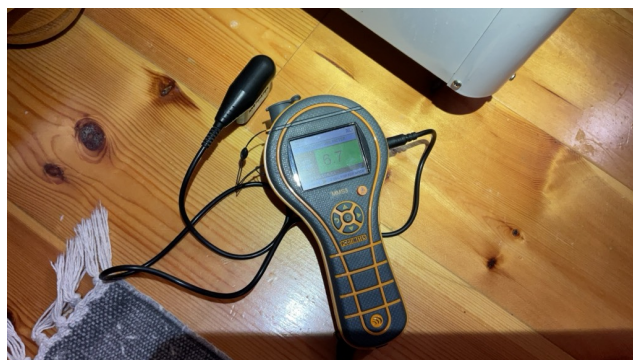
Hulltaking er ikke foretatt da det allerede er påvist andre avvik i våtsonen.

Ved fukt,åletaking av gulv foran dusjkabinett var det ikke fuktutslag

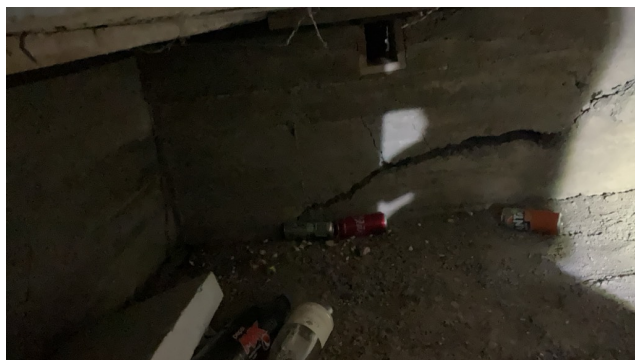
- Grunnmuren har sprekkdannelser.
- Det er registrert setningskader/store riss/sprekker.

Fundamentert på terreng som var vanlig på oppføringstidspunkt. Dette er en risikokonstruksjon med henhold fuktpåkjenninger og bevegelser fra tele/setninger fra grunn, som er årsaksammenheng med registrert skjevhet i hytta.

Store sprekker og setningskader registrert fra luke i gulv

- Påviste skader må utbedres.

Må påregnes refundamentering ned på telefrie masser. (avvik i kostnadsestimat kan forekomme)

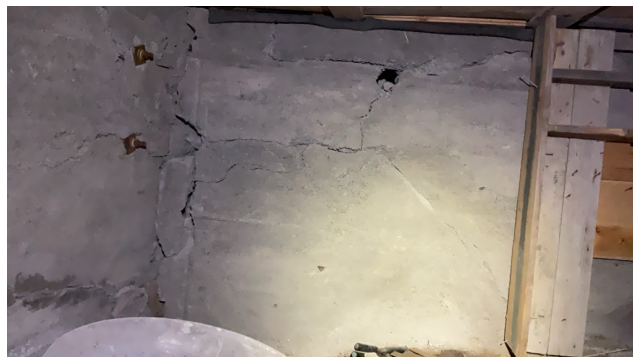
Setningskader

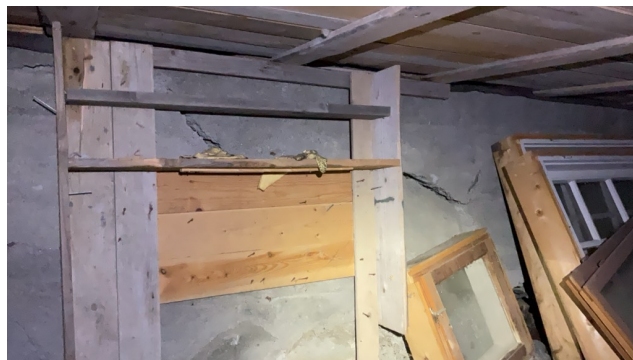
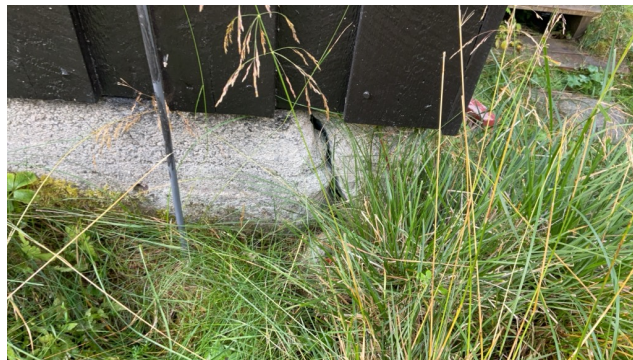
Store sprekker
