# Tilstandsrapport

Enebolig

Storbergsvegen 19 , 2256 GRUE FINNSKOG

Befaringsdato: 17.03.2026

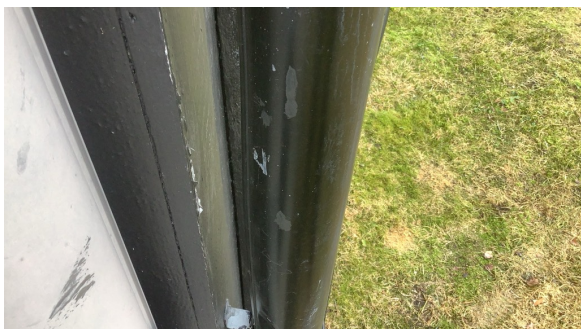
Det er påvist frostsprengt nedløpsrør.

Frostsprengt nedløpsrør.

Frostsprengt nedløpsrør bør skiftes ut da lekkasje vil føre til økt fuktbelastning på konstruksjoner, og årsaken til frostspreng bør utbedres. Dette kan være ved å spyle opp drenerør.

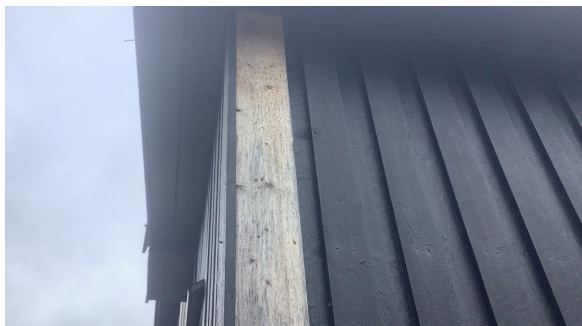
Ubehandlet kledningsbord.

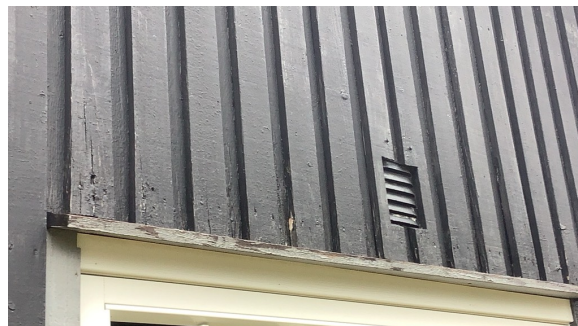
Værslitt kledning.

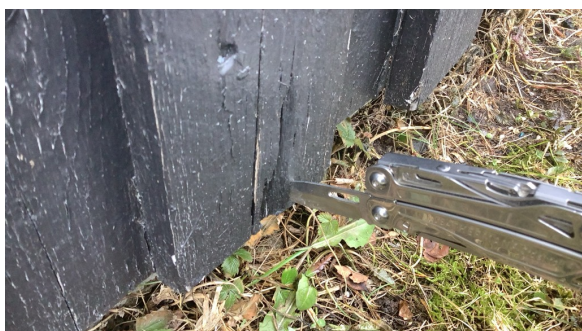
- Det er ingen eller liten lufting i nedre kant av kledning mot grunnmur.
- Det er påvist spredte råteskader i bordkledningen.

Råteskadet kledning.

- Råteskadet trekledning må skiftes ut.

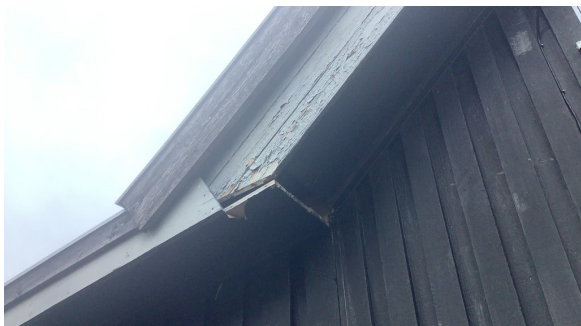
Eksempel på værslitt vindski, og avslutning av vinds kier er ikke ferdigstilt.

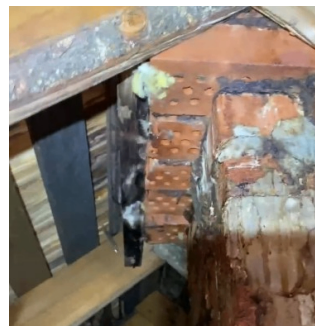
Det er påvist fuktskjolder rundt pipe. Det er ukjent om dette har oppstått før taktekking ble skiftet ut, eller om det skyldes lekkasje eller at pipe trekker til seg fukt over tak og frakter den ned i konstruksjonen.

Fuktskjolder rundt pipe.

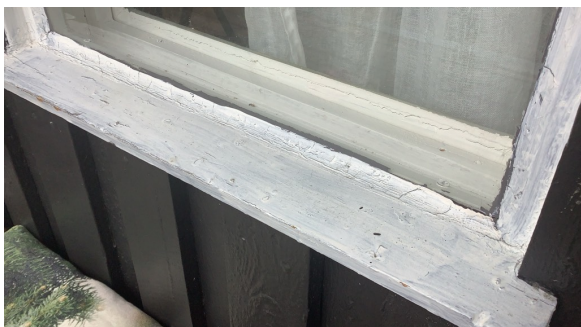
Vinduer i entrè består av vindusramme uten karm som er listet inn i åpning i vegg. Det er derfor ingen fuktsikring i form av dryppkant. Løsning fremstår noe ufagmessig, og man er avhengig av at fuge er tett for å unngå vanninntrenging i vegg.

Vindusramme er listet inn og fuget i åpning i vegg.

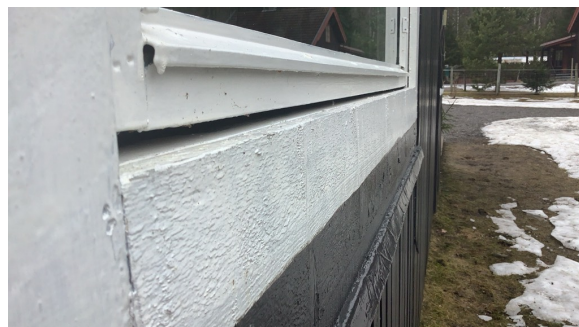
Dekkbord er montert utenpå karm mellom vindu og vannbrett.

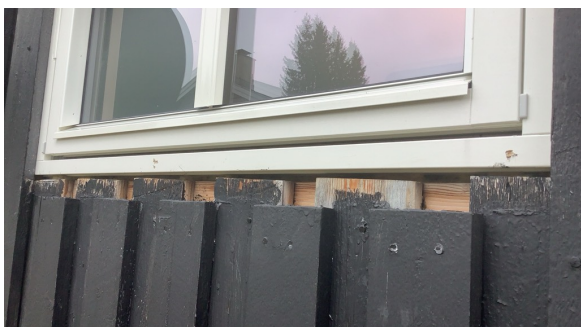
Vindu mangler vannbrett i bunnen.

Vannbrett må monteres under vindu.

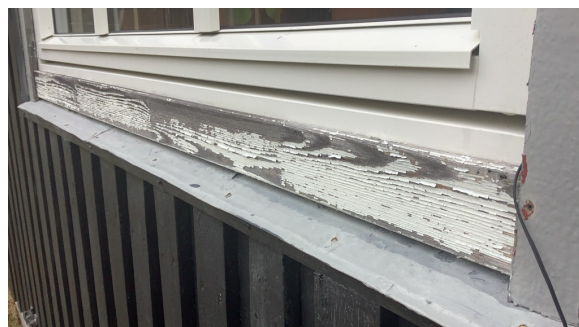
Dekkbord er montert utenpå karm mellom vindu og vannbrett.

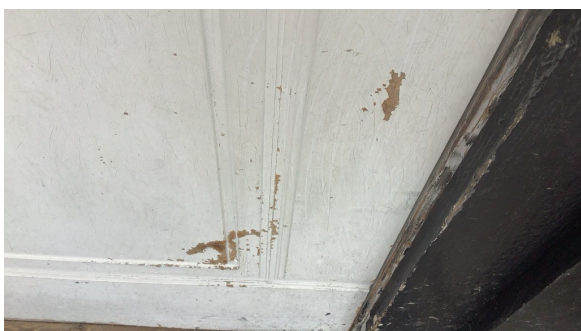
Ytterdør har skader og slitasje.

Skader og slitasje i ytterdør.

Ytterdør må vedlikeholdes eller skiftes ut.

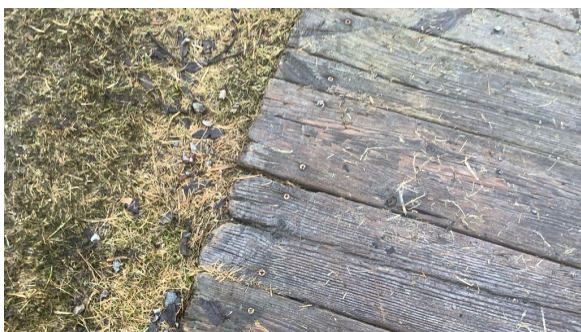
Ender av terrassegulv har skader og slitasje, og gulvbordene er grovt kappet. Enkelte gulvbord er vridd og har løsnet.

Skader og slitasje i ender av terrassegulv.

Enkelte gulvbord bør skiftes ut, og ender bør rettkappes.

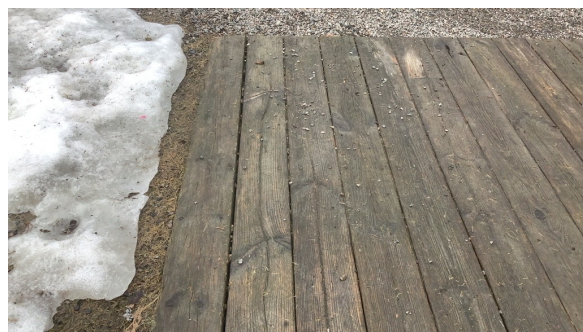
Terrassebord har løsnet og vridd seg.

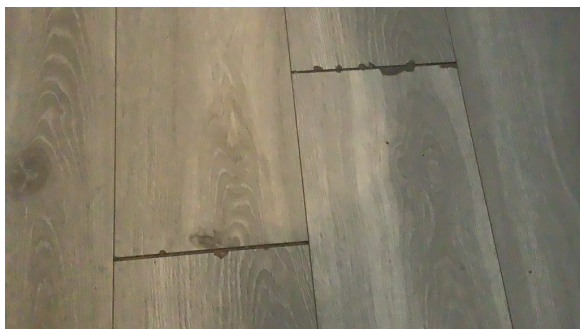
Slipp og skader i laminatskjøter i stue.

Slipp og skader i laminatskjøter.

Slipp i laminatskjøter bør føres sammen og skader kan utbedres med reparasjonsvoks.

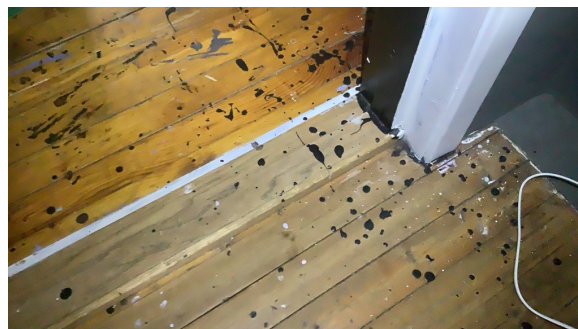
Malingssøl på furugulv.

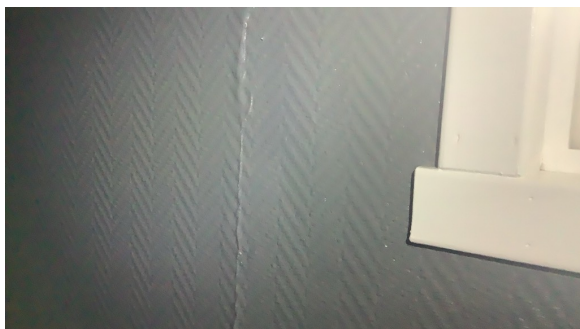
Spredte sprekker og bølger i tapet.

Eksempel på bølger i tapet.

Enkelte vegger er modne for vedlikehold.

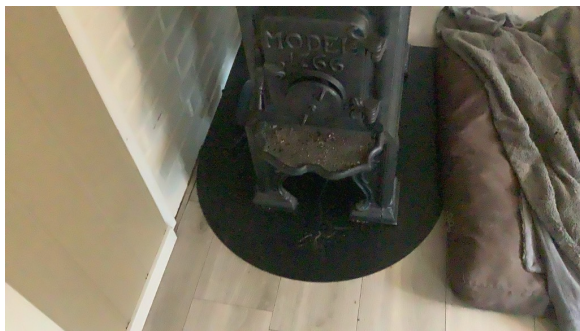
Mangelfull størrelse på ildfast plate under ildsted.

Ildfast materiale bør utvides.

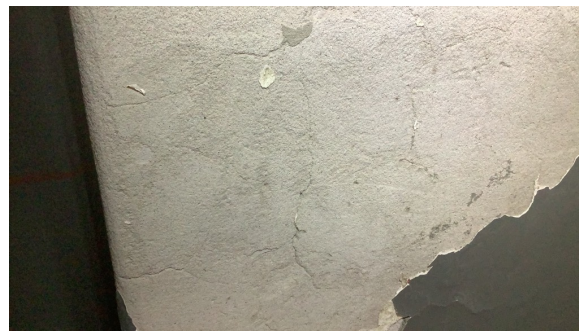
- Det er påvist sprekker og/eller riss i pipe.
- Mer enn halvparten av forventet brukstid er passert på pipe.

Riss i puss på pipe.

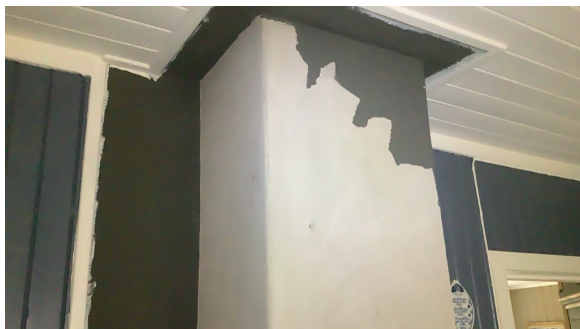
Løsnet puss/maling på pipe på kjøkken.

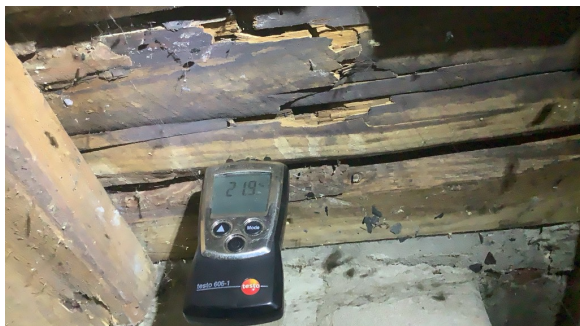
Det er begrenset ventilasjon og det måles skadelig fuktinnhold i gulvbjelke.

Det er påvist råteskader i stubbeloftsbord.

Skadelig fuktinnhold, og råteskader i stubbeloftsbord.

Råteskadede stubbeloftsbord må skiftes ut, og det må undersøkes om det er skader i bjelker.

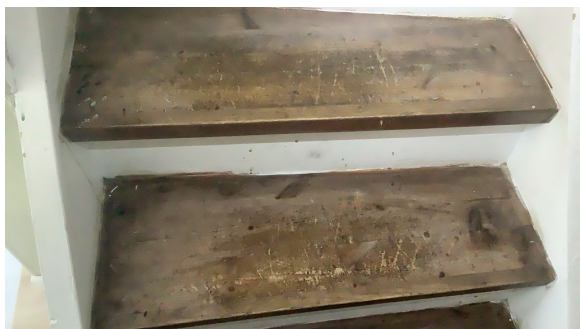
Slitasje i trinn.

Vedlikehold av trinn.

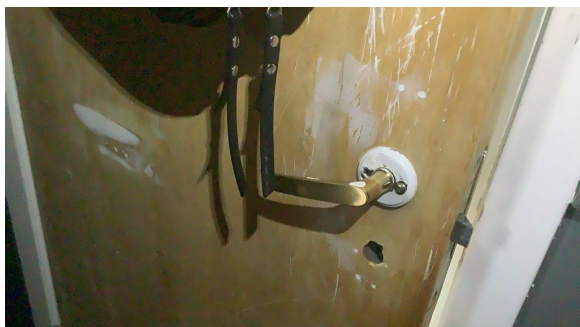
Manglende låseskilt og utilfredsstillende utseende på dørblad.

Skilt rundt vrider og låseskilt må monteres.

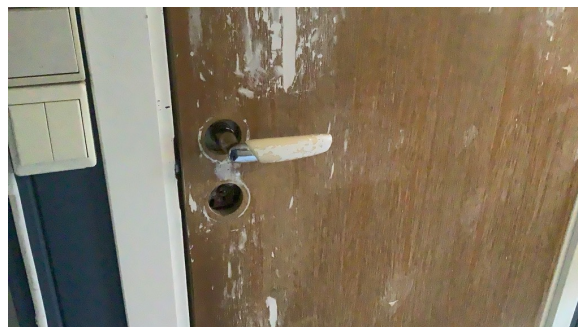
Manglende skilt rundt vrider og låseskilt, og utilfredsstillende utseende på dørblad.

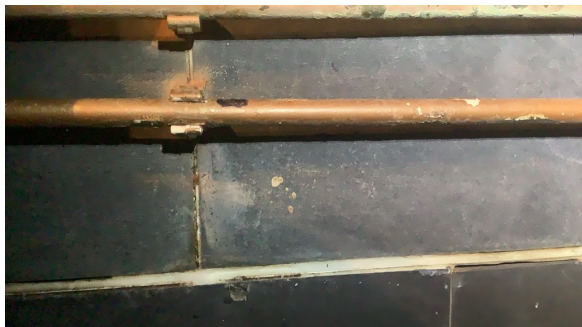
Da skjøter ikke er ført tett sammen så kan plater trekke til seg vann og bli svellskadet.

Utett plateskjøt i dusjen.

Baderomsplater bør skiftes ut i dusjen, og plater må monteres etter monteringsveiledning.

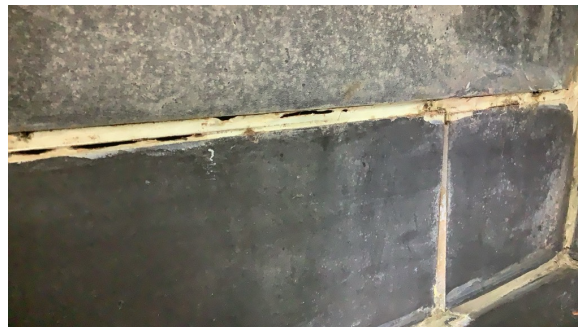
Da platebunn ikke er forseglet kan baderomsplater trekke opp vann og bli svellskadet.

Utett silikonfuge mellom platebunn og sokkellist i dusjen.

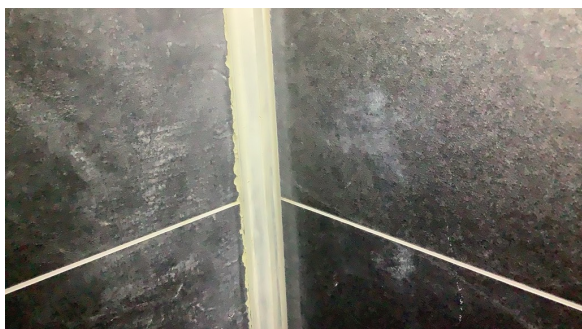
Utett hjørne kan føre til fuktskader.

Hjørnelist tetter ikke mot plate

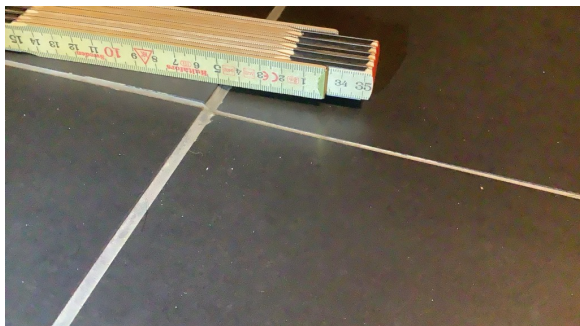
Sprang mellom fliser.

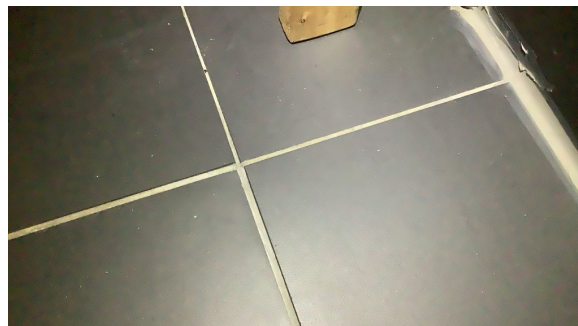
Ujevne flisfuger.

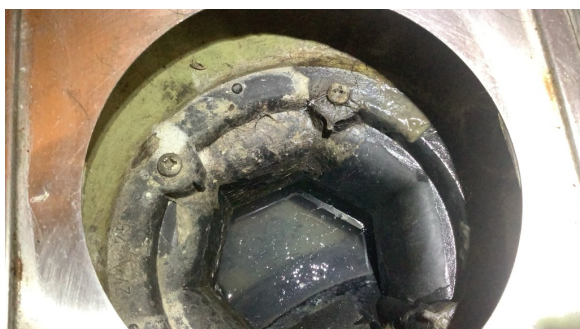
Plastsluk foran servantinnredning med smøremembran ført forbi klemring.

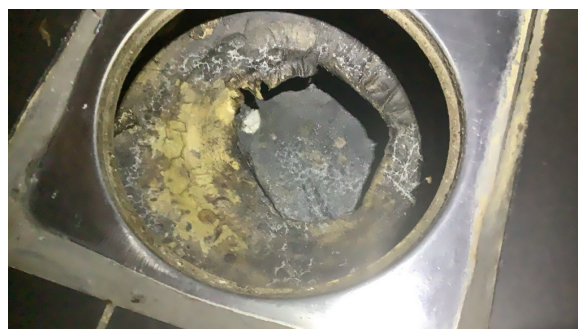
Plastsluk i dusj uten klemring.

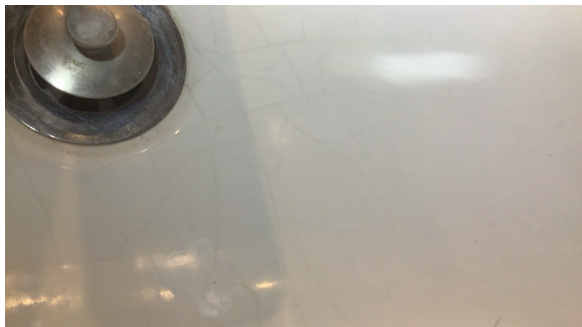
- Riss er vanligvis overfladiske skader i servantens overflate eller glasur. Konsekvensene av riss er hovedsakelig kosmetiske. Panelovn bør skiftes ut.

Riss i servant.

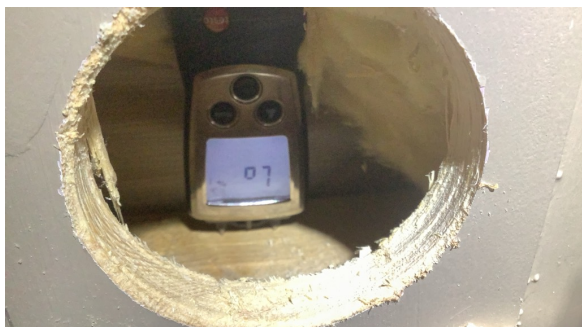
Hulltaking er foretatt uten å påvise unormale forhold. Hulltaking er foretatt i stue bak dusj. Fuktkvotemåling (vekt%) i konstruksjonen ble målt til 8. Det er en type dampsperre bak baderomsplater, og dette er feil oppbygning av rommet iht. dagens forhåndsaksepterte løsninger da baderomsplater har en tilstrekkelig dampetthet i seg selv.

Hulltaking, og det måles tørt.

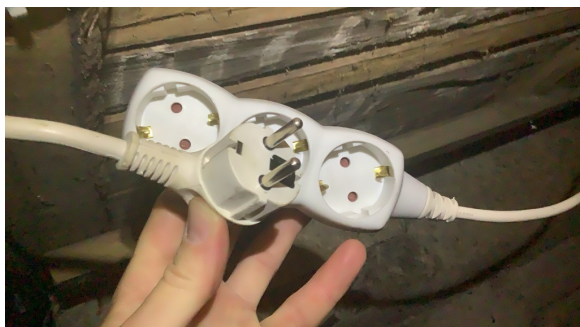
Iht. gjeldende forskrift skal varmtvannstanker over 1500W tilkobles strøm via bryter eller rundstift.

Utilfredsstillende el-tilkobling iht. gjeldende forskrift.

- Det bør etableres tilfredsstillende avrenning eller lekkasjesikring ved varmtvannstank.
- Det bør etableres tilfredsstillende el-tilkobling etter gjeldende forskrift.

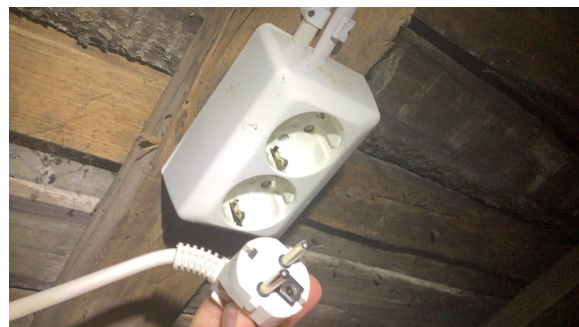
Utilfredsstillende el-tilkobling iht. gjeldende forskrift.

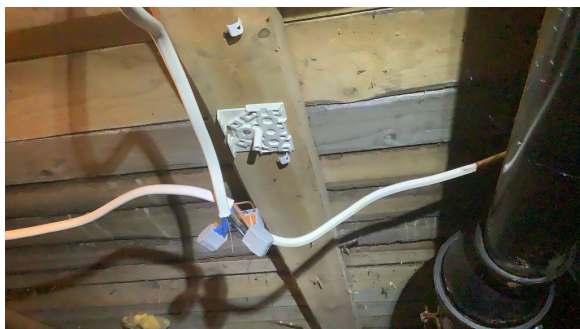
Ja Elektrisk anlegg er av eldre dato, det er ikke fremvist samsvarserklæring for utførte arbeider, det er påvist flere løse kabler, kabler skjøtet med wago, og manglende kapsling på bryter. Det anbefales derfor at det innhentes en utvidet el-kontroll utført av autorisert foretak, og at påviste avvik i denne blir utbedret.

Kabler skjøtet med wago.

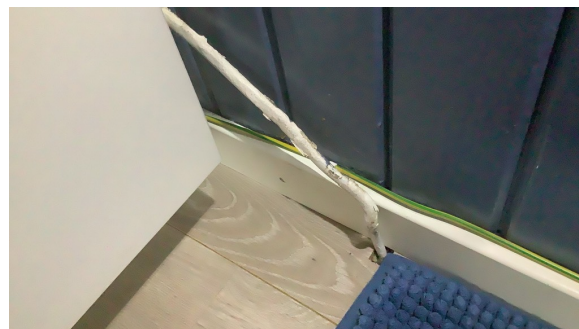
Eksempel på løs kabel.

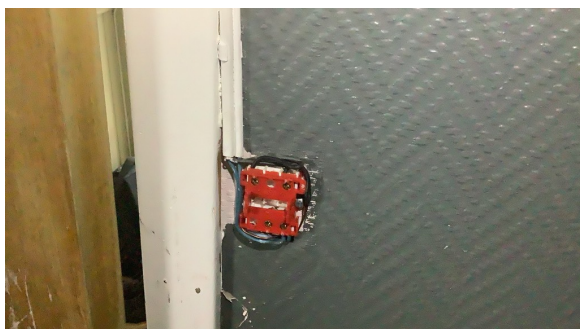
Manglende kapsling på bryter.

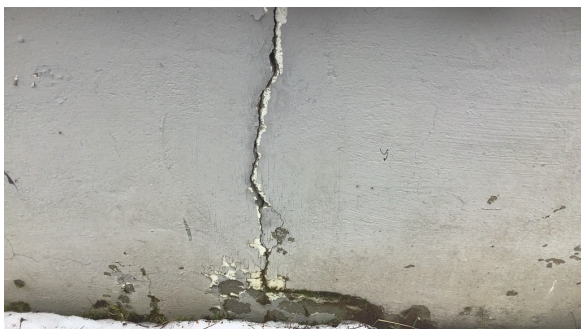
- Det er registrert skråriss som er symptom på setninger.
- Grunnmuren har sprekkdannelser.

Sprekkdannelse i ringmur.

Utvendig forsegling av riss og sprekker for å forhindre frostspreng, og følg med på eventuell utvikling.

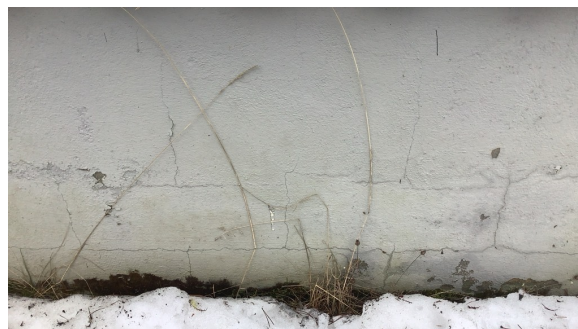
Horisontale og vertikale riss i ringmur.

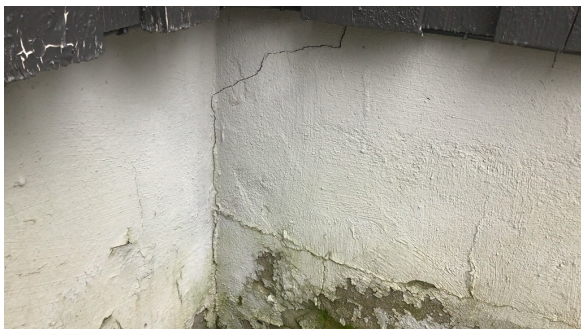
Skråriss i ringmur.

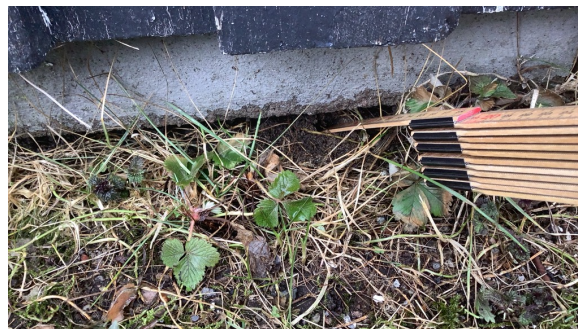
Masser har sunket, så ringmur henger fritt under tilbygg.

Masser må stabiliseres og etterfylles under ringmur.

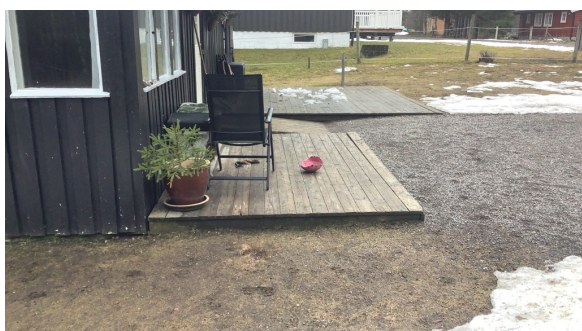
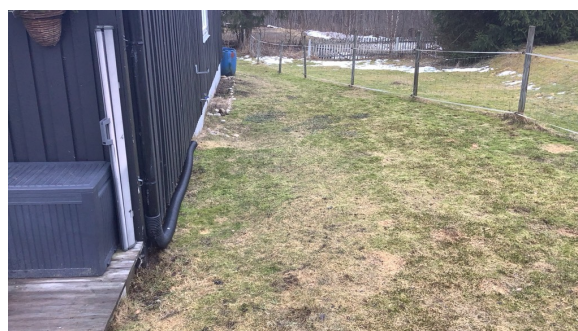
Utilfredsstillende fall fra bolig.

Terrengjustering bør utføres for å etablere tilfredsstillende fall fra boligen. Tilfredsstillende fall vil være minimum 1:50 i en avstand på minimum 3 meter fra boligen.

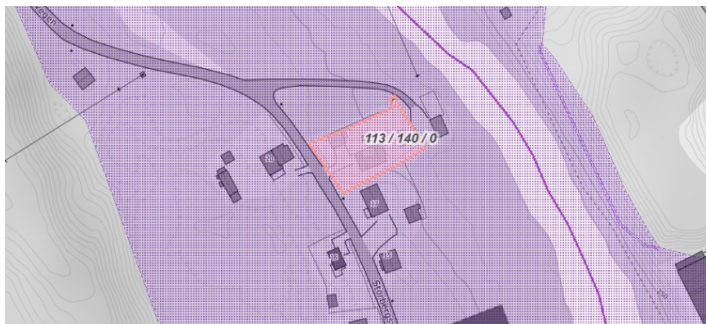
Skjermbilde av NVE sitt aktsomhetskart for flom.

- Vurder sikring mot flom på eiendommen.
- Håndløper på innvendig trapp bør monteres, men det var ikke krav på byggetidspunktet.
- Rekkverk på innvendig trapp må monteres for å lukke avviket.
- Det bør gjennomføres radonmålinger.

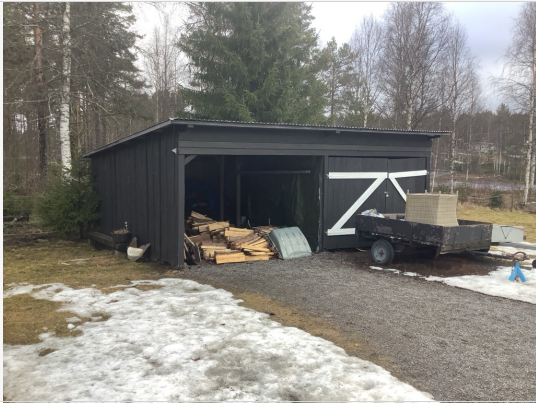
Etterslep på vedlikehold med mosedannelser og begynnende råteskader i kledning mot nord.

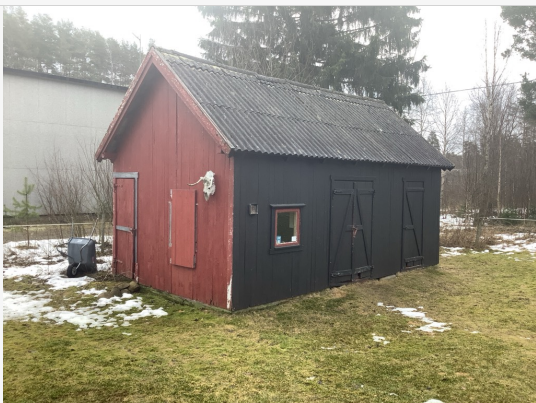
Etterslep på vedlikehold med råteskadet kledning, utett takteking og sprekkdannelse i ringmur
