Storbergsvegen 19, 2256 GRUE FINNSKOG

**SVULLRYA**

Befaringsdato: 17.03.2026

Rapportdato: 27.03.2026

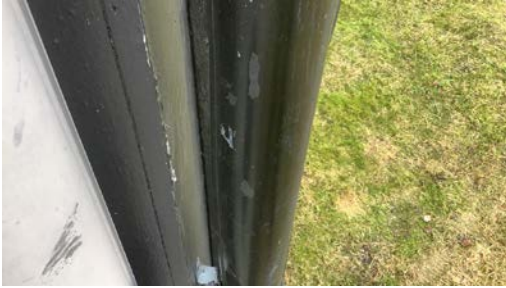
Det er påvist frostsprengt nedløpsrør.

Frostsprengt nedløpsrør.

Frostsprengt nedløpsrør bør skiftes ut da lekkasje vil føre til økt fuktbelastning på konstruksjoner, og årsaken til frostspreng bør utbedres. Dette kan være ved å spyle opp drensør.

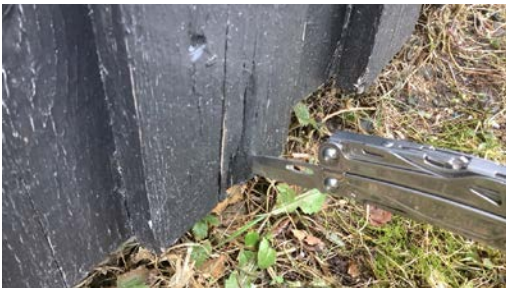
- Det er ingen eller liten lufting i nedre kant av kledning mot grunnmur.
- Det er påvist spredte råteskader i bordkledningen.

Råteskadet kledning.

- Råteskadet trekledning må skiftes ut.

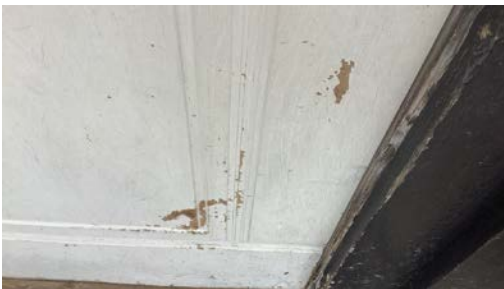
Ytterdør har skader og slitasje.

Skader og slitasje i ytterdør.

Ytterdør må vedlikeholdes eller skiftes ut.

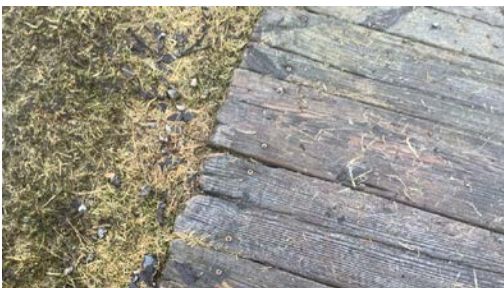
Ender av terrassegulv har skader og slitasje, og gulvbordene er grovt kappet. Enkelte gulvbord er vridd og har løsnet.

Skader og slitasje i ender av terrassegulv.

Enkelte gulvbord bør skiftes ut, og ender bør rettkappes.

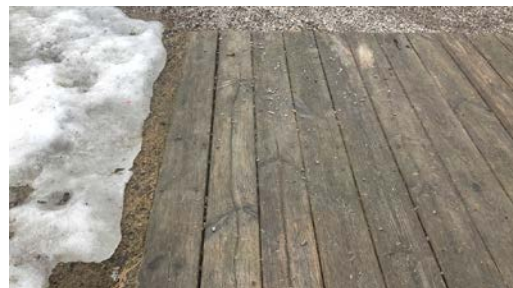
Terrassebord har løsnet og vridd seg.

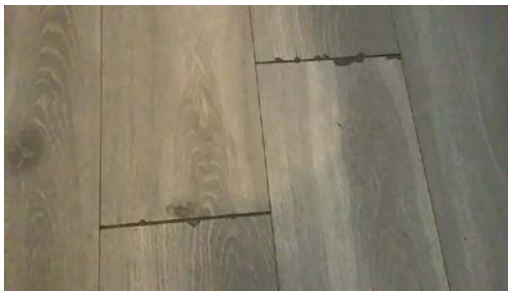
Slipp og skader i laminatskjøter i stue.

Slipp og skader i laminatskjøter.

Slipp i laminatskjøter bør føres sammen og skader kan utbedres med reparasjonsvoks.

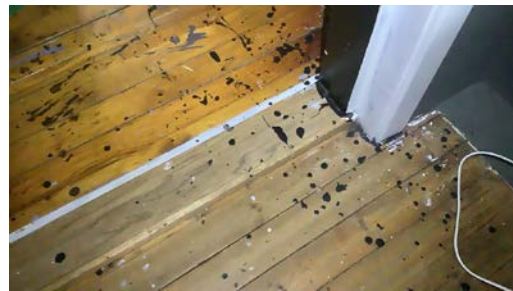
Malingssøl på furugulv.

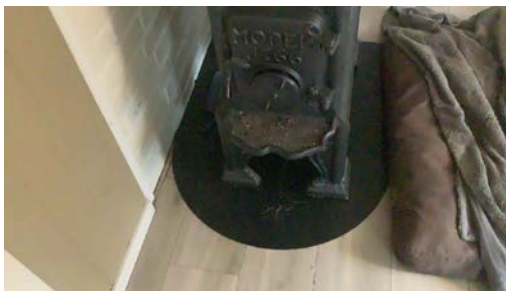
Mangelfull størrelse på ildfast plate under ildsted.

Ildfast materiale bør utvides.

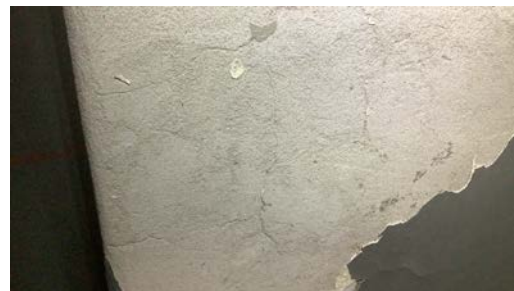
- Det er påvist sprekker og/eller riss i pipe.
- Mer enn halvparten av forventet brukstid er passert på pipe.

Riss i puss på pipe.

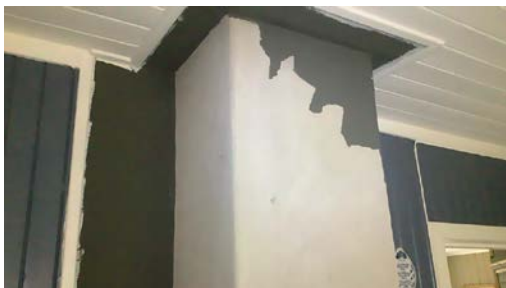
Løsnet puss/maling på pipe på kjøkken.

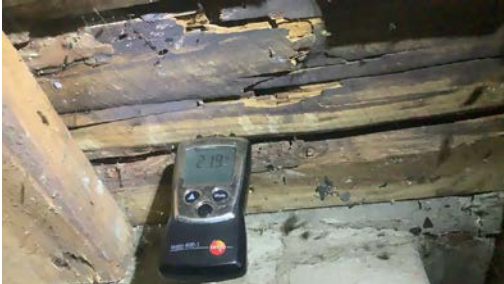
- Det er påvist indikasjoner på noe fuktgjennomtrenging inn i kjellermur.

Det er begrenset ventilasjon og det måles skadelig fuktinnhold i gulvbjelke.

Det er påvist råteskader i stubbeloftsbord.

Skadelig fuktinnhold, og råteskader i stubbeloftsbord.

Råteskadede stubbeloftsbord må skiftes ut, og det må undersøkes om det er skader i bjelker.

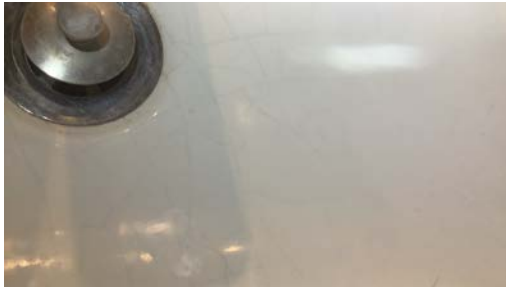
Riss i servant.

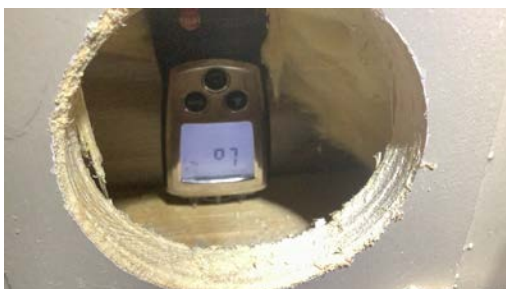
Hulltaking er foretatt uten å påvise unormale forhold. Hulltaking er foretatt i stue bak dusj. Fuktkvotemåling (vekt%) i konstruksjonen ble målt til 8. Det er en type dampsperre bak baderomsplater, og dette er feil oppbygning av rommet iht. dagens forhåndsaksepterte løsninger da baderomsplater har en tilstrekkelig dampetthet i seg selv.

Hulltaking, og det måles tørt.

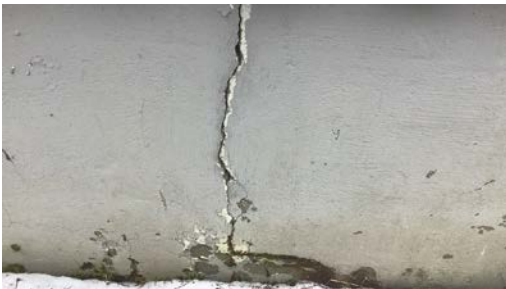
Sprekkdannelse i ringmur.

Masser må stabiliseres og etterfylles under ringmur.

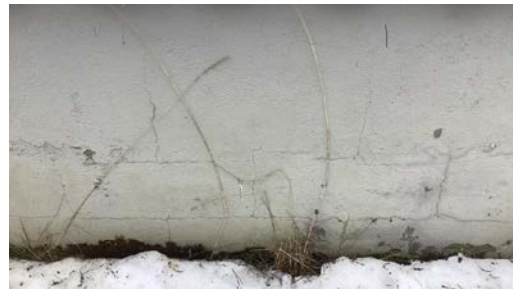
Horisontale og vertikale riss i ringmur.

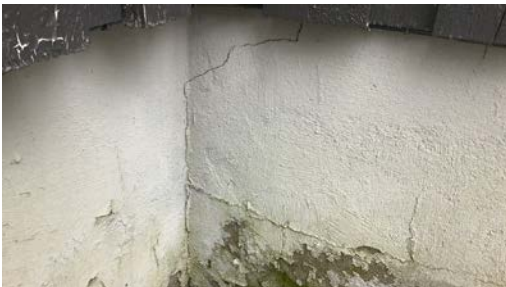
Skråriss i ringmur.

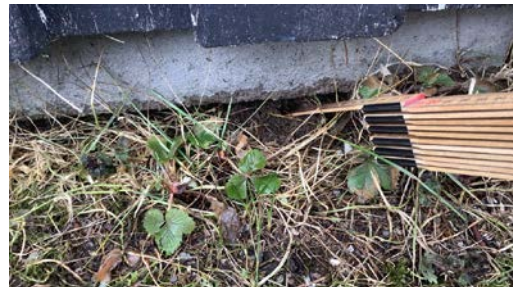
Masser har sunket, så ringmur henger fritt under tilbygg.

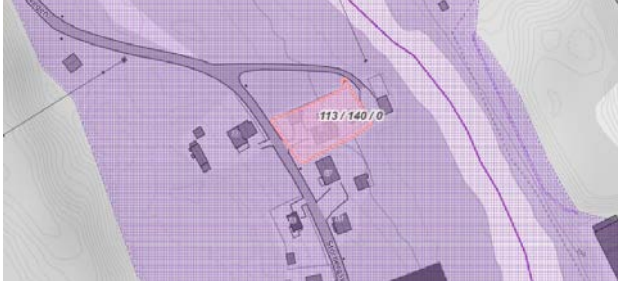
Skjermbilde av NVE sitt aktsomhetskart for flom.

- Vurder sikring mot flom på eiendommen.
- Håndløper på innvendig trapp bør monteres, men det var ikke krav på byggetidspunktet.
- Rekkverk på innvendig trapp må monteres for å lukke avviket.
- Det bør gjennomføres radonmålinger.
