# Tilstandsrapport

3-roms andelsleilighet i 1. etasje i lavblokk.

Kaigata 22, 8624 MO I RANA

Befaringsdato: 22.05.2025

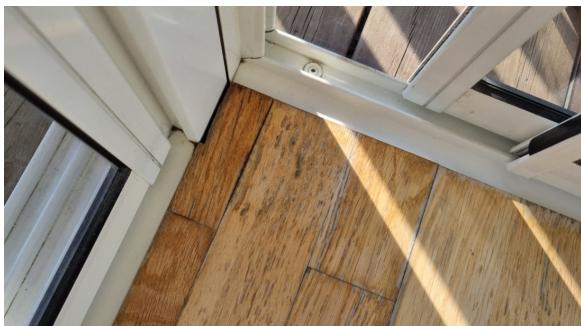
Det er registrert fuktmerker på parketten i den innglassede balkongen. Årsaken antas å være utilstrekkelig tetting mellom skyvedørene og bunnlisten, noe som kan medføre at vann eller snø trenger inn ved kraftig nedbør og vindbelastning.

Fuktmerker i parkett.

Det anbefales å vurdere utskifting til et fuktbestandig gulv i den innglassede balkongen, for å bedre motstå eventuell fuktpåvirkning ved nedbør og vind.

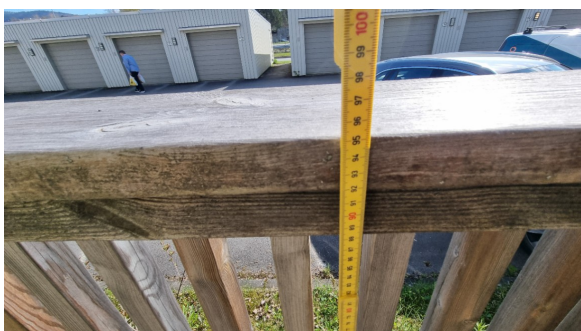
Terrassen er utstyrt med spilerekkverk og håndlist. Rekkverkshøyden er målt til 95 cm.

Rekkverket er for lavt i forhold til dagens krav til rekkverkshøyder.

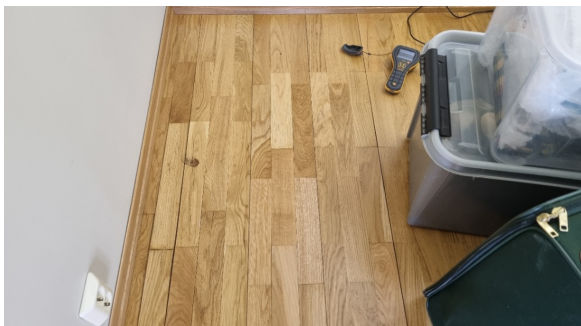
Det er fuktsvell i parkett på bod.

Fuktsvell i parkett.

Utskifting av parkett kan vurderes.

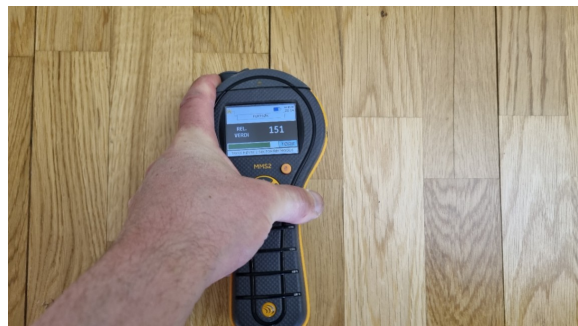
Det ble ikke registrert forhøyde fuktverdier ved befarings.

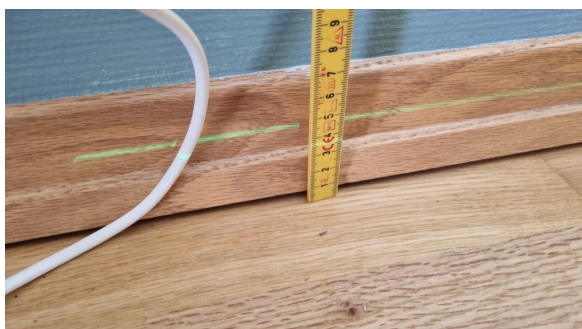
Kontroll av planavvik. ved stikkprøve ble det registrert ca. 8mm høydeforskjell i hele rommet

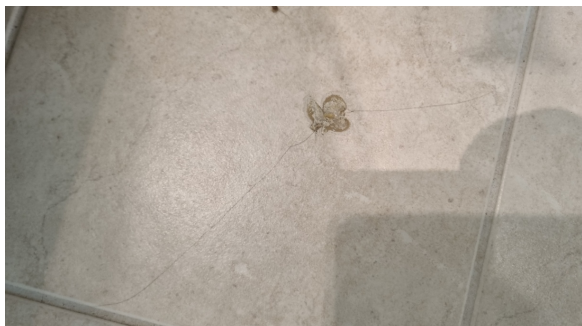
- Det er påvist at høydeforskjell fra topp slukrist til gulv/synlig topp membran ved dørterskel er mindre enn 25 mm.
- Det er påvist sprekker i fliser.

Det er påvist sprekker i flis.

Utskifting av skadet flis bør vurderes.

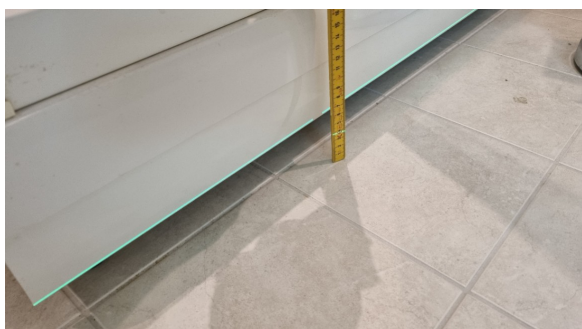
- Til tross for avviket i fall/høydeforskjell til sluk, vil gulvet fortsatt kunne lede vann mot sluket, men med redusert effektivitet. Dette kan potensielt øke risikoen for vannansamling i enkelte områder av badet.

Gulvet har svakt fall til sluk.

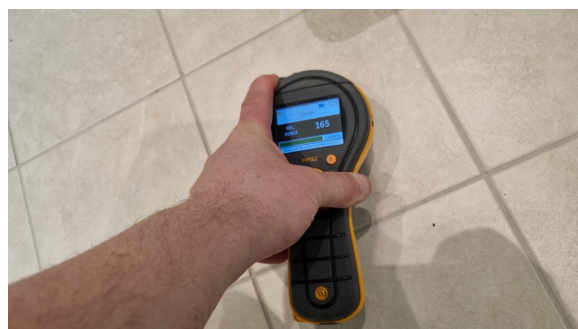
Det ble fuktmålt ved befaring, ingen unormale fuktverdier ble registrert.

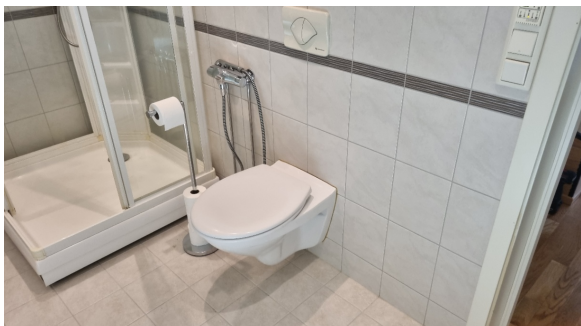
- Det er ikke påvist tilfredsstillende løsning for å synliggjøre lekkasje fra innebygget susterne.
- Det er påvist skader på innredning.

- Ved implementering av innebygget sisterne var det ikke krav om lekkasjesikring, konstruksjonen bør jevnlig observeres.

Manglende drensåpning under den innebygde sisternen.

Fagkyndig undersøkelse bør gjennomføres for å avklare om lekkasje fra den innebygde sisternen kan være årsak til de registrerte fuktskadene. Det bør eventuelt etableres en drensåpning under sisternen, slik at eventuelt lekkasjevann ledes ut på badegulvet og blir synlig, i tråd med anbefalte løsninger for lekkasjesikring.

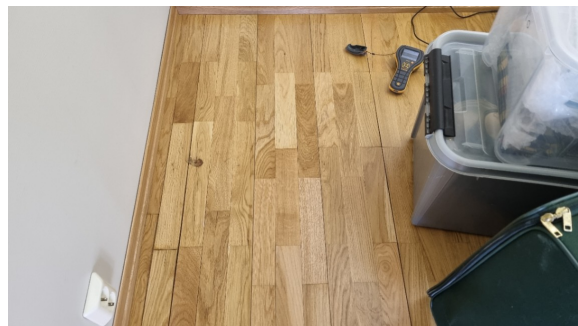
Det er registrert fuktmerker i gulvet i boden, i den delen hvor den innebygde sisternen er plassert. Årsaken til fuktmerkene er ikke endelig avklart.

Det er registrert fuktmerker i gulvet i boden, i den delen hvor den innebygde sisternen er plassert.

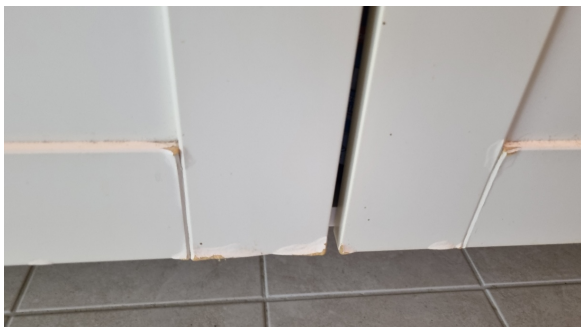
Innredningen har synlige fuktskader, men er fortsatt funksjonell. Tiltak anbefales ved forverring eller ved ønske om estetisk utbedring.

Fuktsvell.

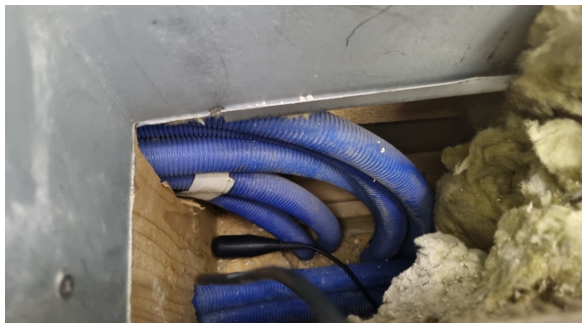
Fuktmåling i bunnsvill.

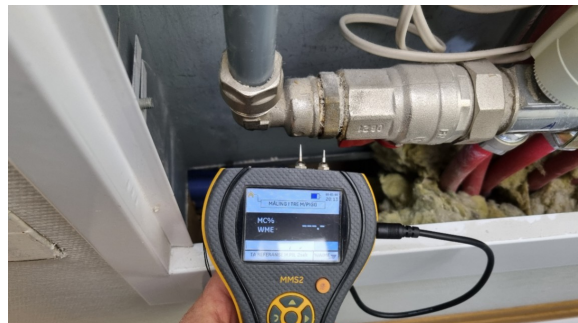
Hulltaking lot seg ikke gjennomføre ved befaring grunnet plasseringen av den innebygde sisternen samt fordelerskap for vannledninger og vannbåren varme. Takstingeniøren utførte fuktmåling direkte i bunnsvill via åpning i fordelerskapet for vannbåren gulvvarme. Det ble ikke registrert forhøyede fuktverdier ved målingen i denne delen av konstruksjonen.

Ingen forhøyde fuktverdier ble registrert.

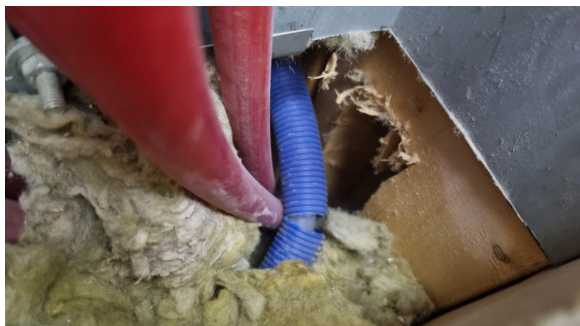
Det er påvist brudd i trekkør til rør-i-rør-systemet. Trekkøret skal ivareta funksjonen som beskyttelse og utskiftbarhet for vannrørene, samt hindre lekkasjevann i å trenge ut i konstruksjonen. Bruddet medfører at rør ikke kan trekkes ut og erstattes uten å åpne bygningsdeler, og at eventuell lekkasjevann ikke nødvendigvis ledes til fordelerskap eller annen synlig plass.

Brudd i trekkør representerer en svekkelse i sikkerheten knyttet til lekkasjeforebygging og vedlikehold. Tiltak anbefales for å sikre forsvarlig funksjon.

Det er brudd i trekkørret.
