# Påkostet og unik designleilighet

# Tilstandsrapport

# gnr. 217, bnr. 485, snr. 28

## 3-ROMS LEILIGHET I 4.ETASJE MED BALKONG:

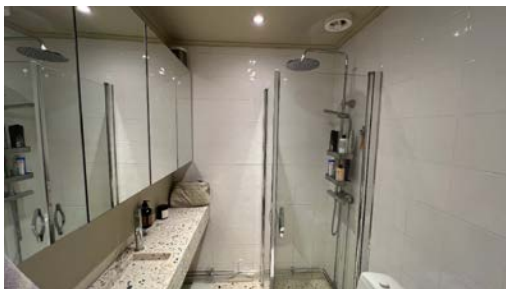
## 4. ETASJE > BAD

### TG 2 Overflater vegger og himling

2) Det er registrert mindre sprekk/rss i veggflis (i dusjsonen).

Omfanget bør følges opp over tid og vurderes i sammenheng med eventuelle sprekker i fliser og fuger.

Mindre sprekk/riss i veggflis har normalt begrenset betydning for funksjon, men kan gjøre overflaten mer utsatt for videre skadeutvikling ved belastning.

Det anbefales å følge utviklingen ved jevnlig kontroll. Berørt flis kan skiftes ved behov dersom sprekkutviklingen øker eller det oppstår tegn til svekket heft.

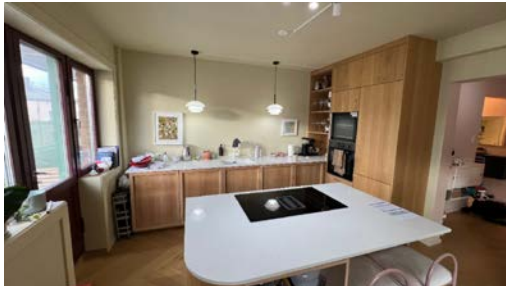
## 4. ETASJE > STUE/KJØKKEN

### Avtrekk

Ventilator med omluft (kullfilter) fjerner lukt og noe partikler, men leder ikke fukt og matos ut av boligen.
