# Tilstandsrapport

📍 Wilhelms gate 8C , 0168 OSLO

# gnr. 217, bnr. 485, snr. 28

Oppdragsnr.: 22030-26046

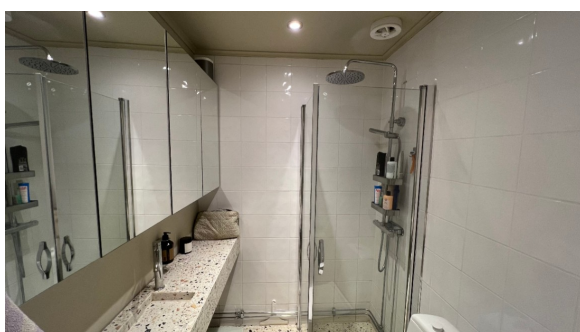
## 4. ETASJE > BAD

2) Det er registrert mindre sprekk/riss i veggflis (i dusjsonen).

Mindre sprekk/riss i veggflis har normalt begrenset betydning for funksjon, men kan gjøre overflaten mer utsatt for videre skadeutvikling ved belastning.

Det anbefales å følge utviklingen ved jevnlig kontroll. Berørt flis kan skiftes ved behov dersom sprekkutviklingen øker eller det oppstår tegn til svekket heft.

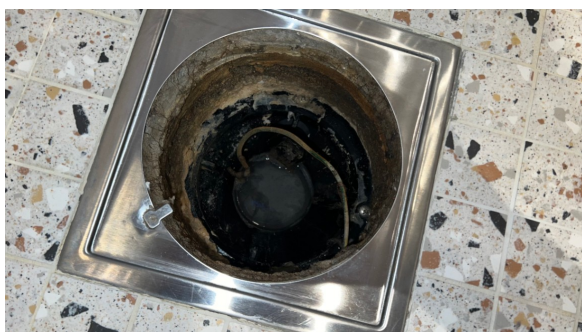
## 4. ETASJE > BAD

Det ble rutinemessig søkt etter fukt på typisk fuktutsatte steder (på innredning) med fuktindikator (Protimeter SM) på befaringen og det var ingen indikasjoner på fukt på befaringstidspunktet.

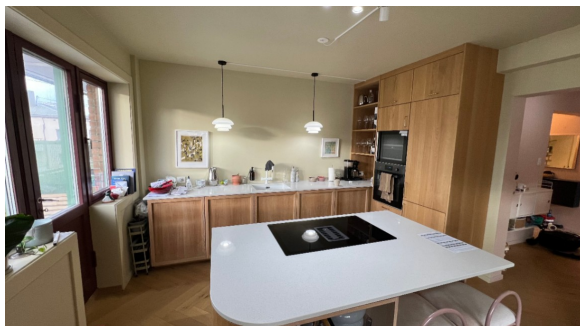
## 4. ETASJE > STUE/KJØKKEN

Ventilator med omluft (kullfilter) fjerner lukt og noe partikler, men leder ikke fukt og matos ut av boligen.
