# Tilstandsrapport

Dronningens gate 12, 3211 SANDEFJORD

Befaringsdato: 20.03.2025

Rapportdato: 25.03.2025

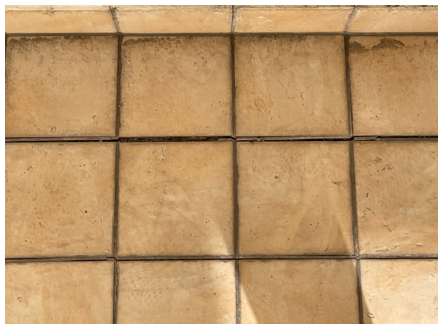
Det er noe sprekk i fuger på terrassegulv. Det kan forekomme løse fliser.

Løse fuger og fliser.

Fliser med sprekker i fuger bør refuges.

Eventuelle løse fliser bør festes.

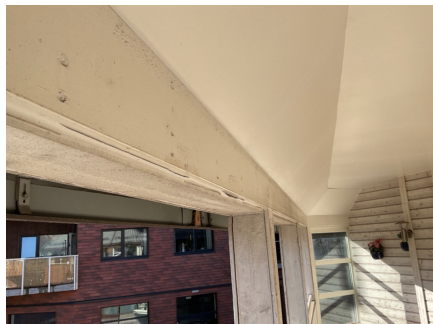
Vegger på terrasse har noe etterslep av vedlikehold.

Vegger med manglende vedlikehold.

Vegger og tak bør vaskes.

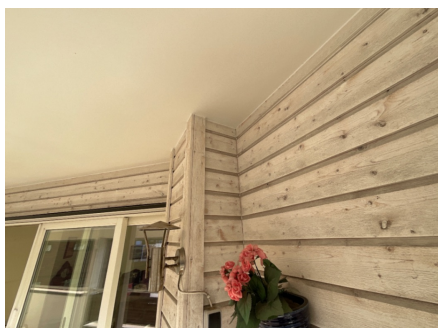
Kledning bør vaskes og males.

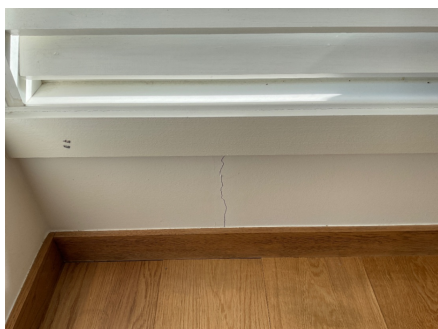
Det er noe sprekker på vegger. Ukjent årsak.  
Noe sprekker mellom foring og list på vindu i stue.  
Ellers normal bruksslitasje.

Sprekker på vegger.

Ingen umiddelbare tiltak ansees påkrevd ut over normal oppgradering etter eget ønske.

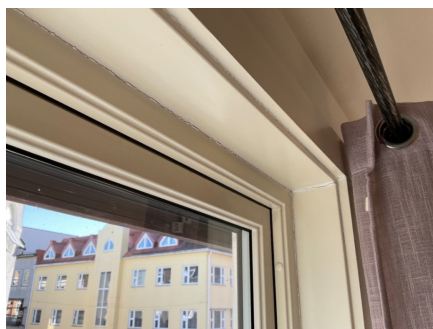
Sprekker mellom foring og list

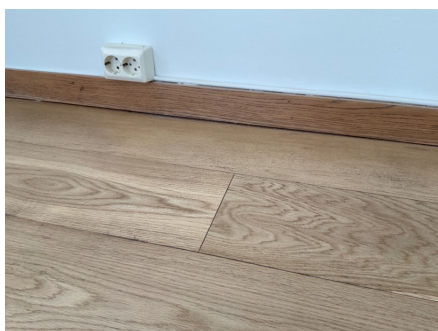
Leilighetens etasjeskiller er bygget i betong. Det er målt ca 5mm høydeforskjell på gulv over en lengde på ca 2 m, og ca 10 mm gjennom hele rommet i stue.

Det er noe glipe mellom parkett og gulvlist på enkelte plasser. Ukjent årsak.

Glippe mellom parkett og gulvlist

Ingen umiddelbare tiltak ansees påkrevd.

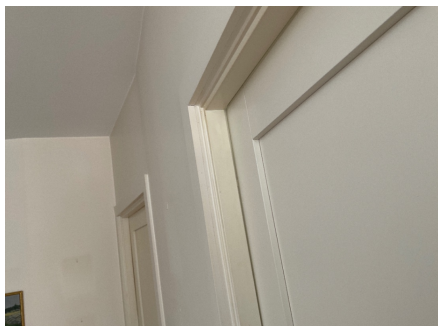
Dør til soverom slår ujevnt mot karm.

Dør som slår ujevnt mot karm.

Dør bør justeres.

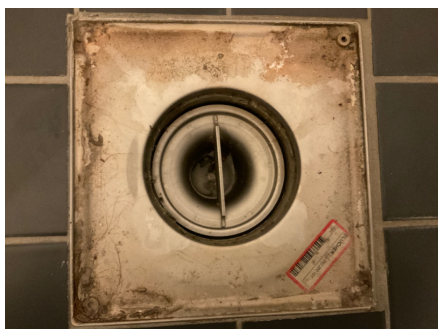
Tilstand og utførelse av membran er ikke kjent eller dokumentert.

Ukjent utførelse og alder på membran utgjør alltid en risiko. Dette med tanke på tetthet og egenskaper. Det er også en mulighet for at membran har oppbrukt mye av sin forventede levetid.

Sluk i dusjsone

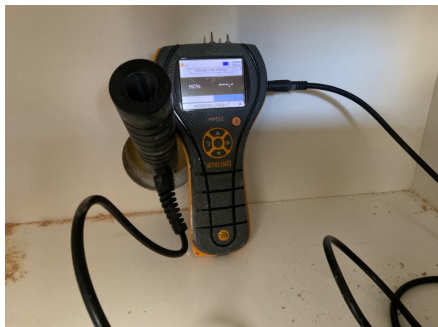
Det er foretatt hulltaking og fuktmåling i tilliggende konstruksjon til våtrommet uten at det ble påvist fukt inne i konstruksjonen.

Fuktmåling i vegg ved hulltaking.

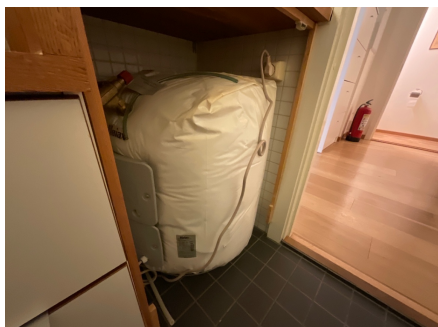
VV bereder.

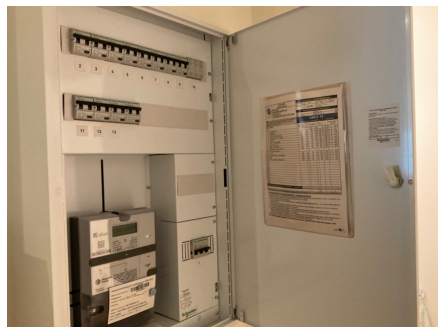
Sikringsskap.
