# Tilstandsrapport

Enebolig m/hybel

Hovlandveien 158 , 3274 LARVIK

Befaringsdato: 11.11.2025

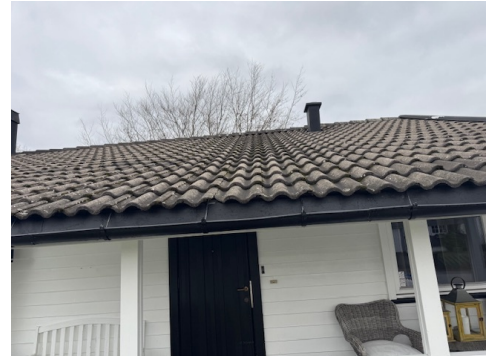
knekt takstein

- Det er ikke tilfredsstillende bortledning av vann fra taknedløp ved grunnmur.
- Det mangler snøfangere på hele eller deler av taket, men det var ikke krav om dette på byggemeldingstidspunktet.
- Mer enn halvparten av forventet brukstid er passert på renner/nedløp/beslag.
- Det er påvist andre avvik:

Mekanisk skade og noe motfall på takrenner v/garasje

- Det må foretas tiltak for å lukke avviket.
- Det bør lages system for bortledning av vann fra taknedløp ved grunnmur.
- Overvåk tilstanden jevnlig. For å få tilstandsgrad 0 eller 1 må beslag/renner/nedløp skiftes ut, men tidspunktet for når dette er nødvendig er vanskelig å si noe om.
- Det er ikke krav om utbedring av snøfangere opp til dagens krav.

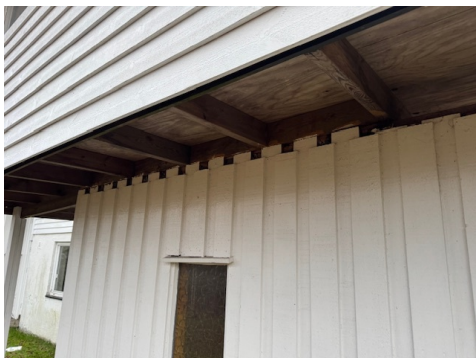
noe gjenstående arbeider

- Det bør foretas tiltak for å bedre lufting av kledningen.

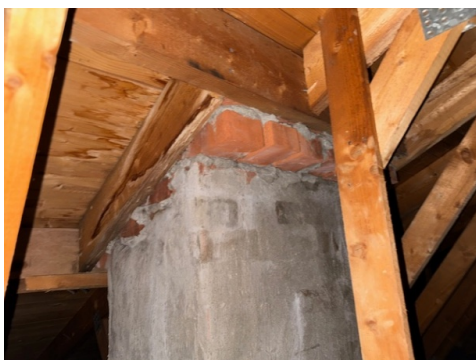
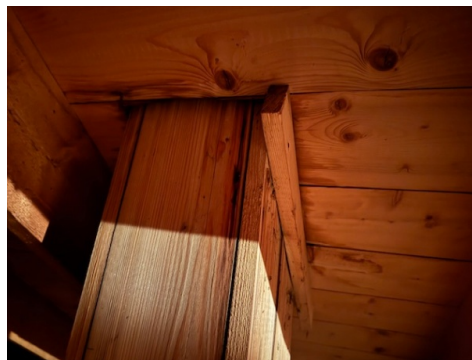
- Det er begrenset/dårlig ventilering av takkonstruksjonen.
- Det er påvist fuktskjolder/skader i takkonstruksjonen.
- Det er påvist andre avvik:

Noe skjolder i undertak, ikke fuktutslag v/bruk av fuktmåler

skjolder

- Det må foretas tiltak for å lukke avviket.
- Lokal utbedring bør utføres.
- Lufting/ventilering bør forbedres.

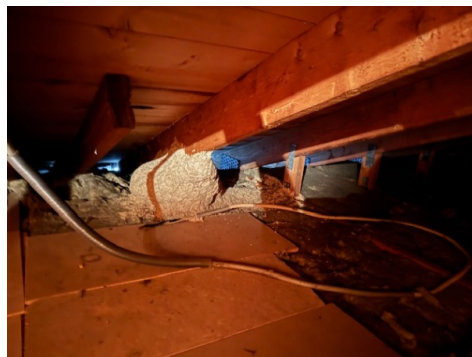
vepsebol

Fjerne vepsebol.

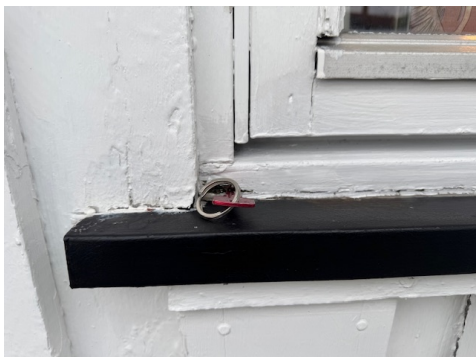
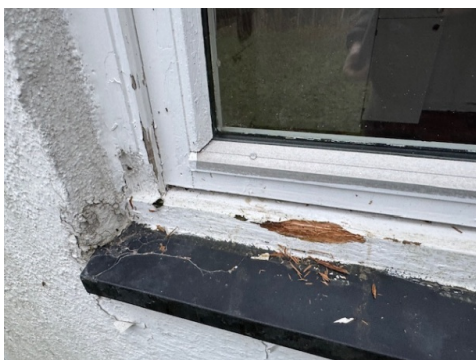
- Det er påvist at enkelte vinduer er vanskelig å åpne/lukke.
- Det er påvist avvik rundt innsettsdetaljer.
- Det er påvist vinduer med fukt/råteskader.
- Karmene i vinduer er slitte og det er sprekker i trevirket.
- Det er påvist andre avvik:

råte

- Det må foretas tiltak for å lukke avviket.
- Vinduer med råteskader må erstattes med nye.
- Vinduer må justeres.
- Det må påregnes noe vedlikehold og at enkelte vinduer må skiftes ut.

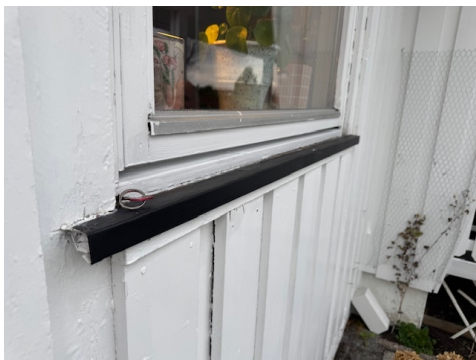
feil fall vannbrett

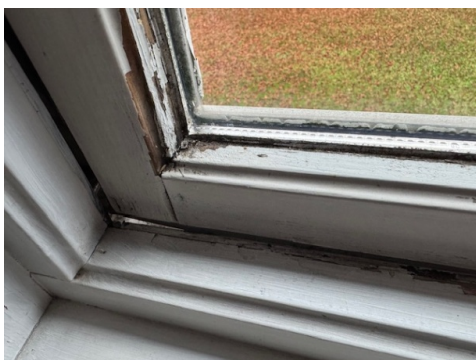
uttettheter på soverom

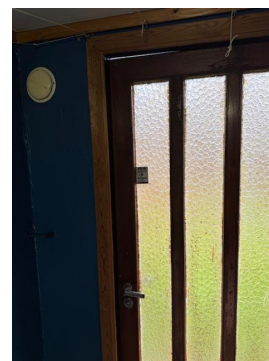
- Det er påvist avvik rundt innsettsdetaljer.
- Det er påvist dører som er vanskelig å åpne eller lukke.
- Det er påvist utetthet/åpning mellom dørblad og dørkarm. Dvs. at kaldtrekk kan oppstå.
- Karmene i dører er værslitte utvendig og det er sprekker i trevirket.

- Dører må justeres.
- Det må påregnes noe vedlikehold og at enkelte dører må skiftes ut.
- Det bør gjøres tiltak for å lukke avviket.

Montere beslag v/ytterdør til gang/tørkerom

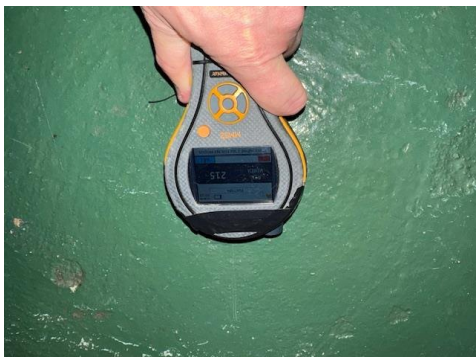
- Det er påvist indikasjoner på noe fuktgjennomtrenging i kjellergulv.
- Det er påvist indikasjoner på noe fuktgjennomtrenging inn i kjellermur.

Fuktutslag på vegger og gulv i bod, vaskerom og bad v/bruk av fuktmåler.

bod

Utbedre utvendig drenering/fuktsikring

Pusse opp innvendige overflater i underetasjen

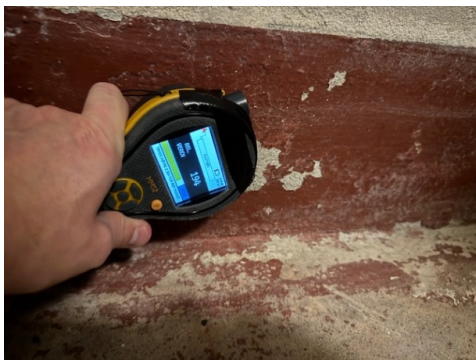
vaskerom

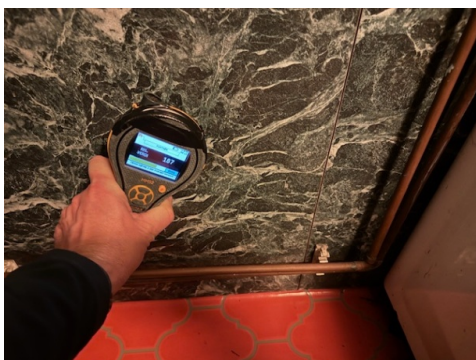
bad

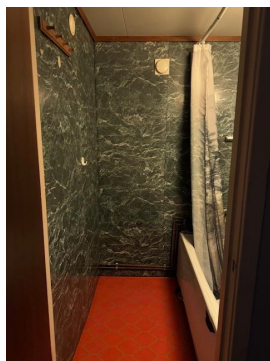
- Våtromsplater er ikke montert fagmessig.
- Det er påvist andre avvik:

Det ble observert at det mangler bunnlist på baderomsplater, disse er derfor ekstra utsatt ihht. fukt i nedre del av plater. Dette gjelder spesielt i våtsone.

- Badet/våtsonen står foran en full oppgradering.
- Dersom våtromsplatene ikke er montert fagmessig, kan dette medføre utettheter som øker risikoen for fuktnntrengning bak platene. Over tid kan dette føre til oppfukting av tilstøtende konstruksjoner, noe som kan resultere i råteskader, muggvekst og eventuelle lekkasjer.
- Det må foretas tiltak for å lukke avviket.

Pusse opp rommet

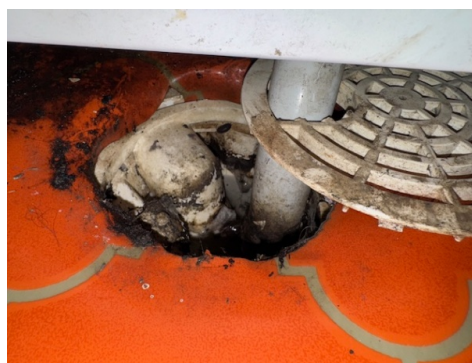
- Det må foretas utbedring for å unngå fuktskader i konstruksjonen.
- Konsekvensene av ikke-fagmessig utførelse rundt sluk og klemring på våtrom kan medføre lekkasjer og fuktskader.
- Ved utettheter i membran/tettesjikt er det høy risiko for at vann trenger gjennom konstruksjonene og kan medføre fuktskader.
- Sluket må sjekkes og rengjøres jevnlig.
- Eldre sluk av plast er ofte utsatt for lekkasjer og særlig i overganger. Eventuelle lekkasjer kan medføre fuktskader på tiliggende konstruksjoner.

utettheter rundt sluk

Utbedre sluk/membran og lage tett løsning ihht. fukt/vann

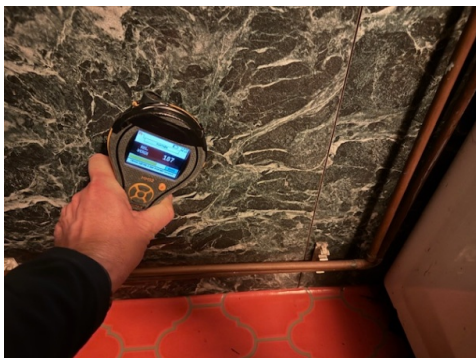
Fuktutslag v/bruk av fuktmåler på yttervegg.

fuktutslag

Utbedre når bad renoveres.
