Hovlandveien 158, 3274 LARVIK

**Hovland - Innholdsrik enebolig  
over 2 etasjer med dobbel garasje  
i stille og rolig boligområde.  
Solrikt beliggende.**

# Tilstandsrapport

Befaringsdato: 11.11.2025

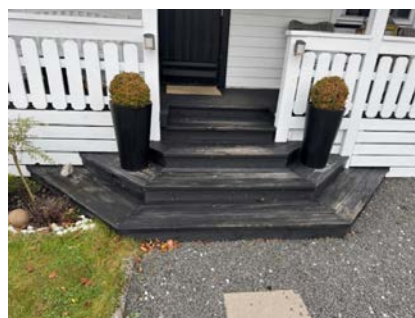
- Det er påvist andre avvik:

Andre avvik er:

- Det må foretas tiltak for å lukke avviket.

Vedlikehold

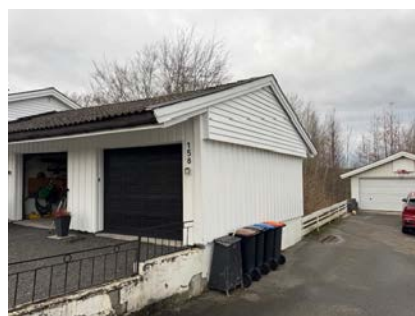
## TG 2 Andre utvendige forhold

Det er bygget en garasje på ca. 39 m<sup>2</sup> i tilknytning til boligens fasade mot øst. Det er støpt plate og det er samme utførelse på fasader og takteking som boligen. Det er montert vippeporter av trevirke og det er elektrisk portåpnere.

- Det er påvist andre avvik:

Andre avvik er:

- Det må foretas tiltak for å lukke avviket.

Vedlikehold

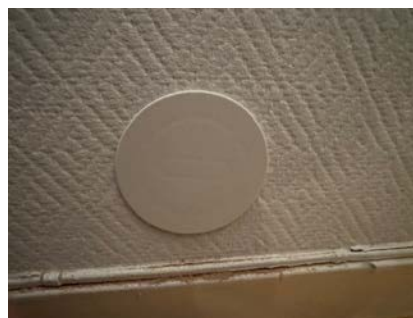
### TG 1 Tilliggende konstruksjoner våtrom

Det ble foretatt hulltaking på soverom. Ikke påvist eller observert tegn til fukt i hullet. Det ble ikke observert tegn til fukt v/bruk av fuktmåler på bad.

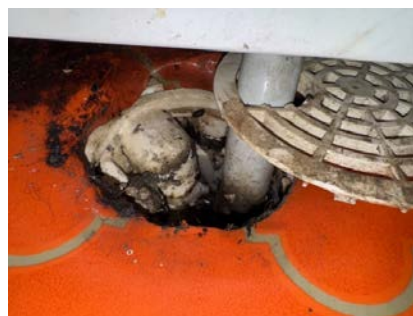
utettheter rundt sluk

Utbedre sluk/membran og lage tett løsning ihht. fukt/vann

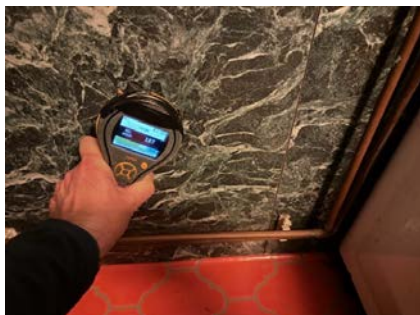
fuktutslag

- Det må foretas tiltak for å lukke avviket.

Utbedre når bad renoveres.
