# Tilstandsrapport

Tomannsbolig

Asperholen 51, 4329 SANDNES

Befaringsdato: 30.07.2025

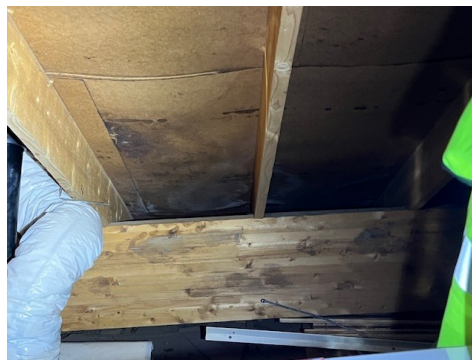
Kondens merker i undertak.

- Lufting/ventilering bør forbedres.

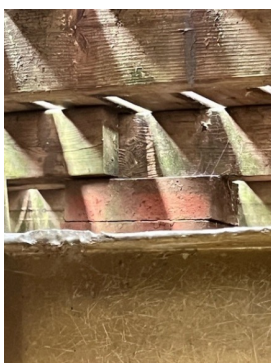
Terrasse med løs fundamentering.

Mulig ombygging eller forsterkning av hele eller deler av terrassekonstruksjonen.

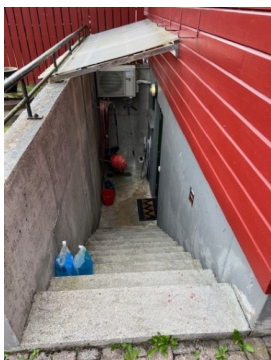
Kjellertrapp mangler håndløper på vegg.

Rekkverk/håndløper er sentral i forhold til sikkerhetsforanstaltninger mot fallulykker og det anbefales derfor tiltak slik at nødvendig / tilfredsstillende rekkverk/håndløper etableres.

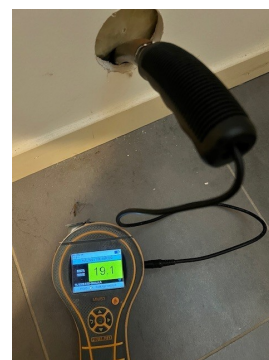
Det er målt høy fuktverdi på 19,1 vektprosent i påforet vegg mot grunnmur vendt mot terreng. Dette indikerer fuktpåvirkning i konstruksjonen, men det er ikke påvist konkrete skader som råte eller mugg på tidspunktet for befaring. Målingen overstiger likevel anbefalt verdi for tørt treverk og bør følges opp.

Vedvarende fukt i lukkede konstruksjoner kan over tid føre til skjulte skader som råte, soppvekst og dårlig innemiljø. Risiko for utvikling av skader hvis tiltak ikke gjennomføres.

Fuktmåling i påforet grunnmur som vender mot terreng.

Overvåke fuktnivået over tid for å vurdere utviklingen.

Undersøke dreneringsforhold og eventuell fuktsikring utvendig.

Vurdere åpning av konstruksjonen for å kontrollere tilstand dersom fuktverdiene ikke reduseres.

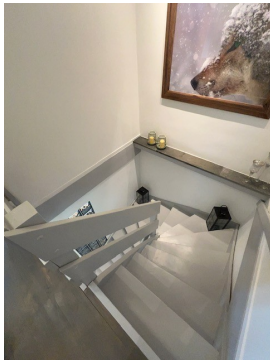
Håndløper mangler på vegg

- Håndløper må monteres på vegg for å tilfredsstille krav på byggetidspunktet.

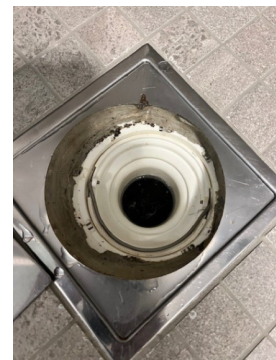
Sluk

Manglende dokumentasjon gjør det vanskelig å vurdere konstruksjonens oppbygning og eventuelle svakheter. Dette, kombinert med alder/ukjent tettesjikt, øker risikoen for fuktskader over tid.

Vurdere rehabilitering av badet innen rimelig tid, særlig med tanke på usikkerhet rundt utførelse.

Fremtidige arbeider bør dokumenteres i henhold til gjeldende krav (TEK og NS 3600)

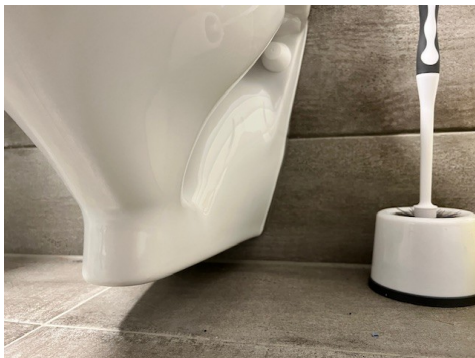
- Det er ikke påvist tilfredsstillende løsning for å synliggjøre lekkasje fra innebygget sisterner.

Det er montert vegghengt toalett med innbyggingssisterne. Løsningen innebærer at vanninstallasjonen er skjult i konstruksjonen, noe som gjør det vanskelig å oppdage lekkasjer før eventuell skade har oppstått.

Ved befarings ble det ikke registrert lekkasjevarsler, fuktsensor eller annen form for lekkasjesikring i tilknytning til installasjonen.

Etter dagens anbefalinger skal skjulte vanninstallasjoner ha lekkasjesikring i form av varsler eller innebygde løsninger som leder lekkasjevann til synlig område, i tråd med krav i TEK og anbefalinger fra bransjenormer.

TG2, på grunn av manglende lekkasjesikring ved skjult vanninstallasjon, selv om det ikke er registrert skade.

Lekkasje varsler mangler under toalett.

Ved fremtidig oppgradering eller vedlikehold anbefales det å etablere lekkasjesikring for å redusere risiko for skjult fuktskade og sikre tidlig varsling ved eventuell lekkasje.

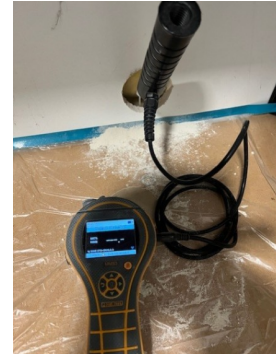
Hulltaking er foretatt uten å påvise unormale forhold. Hulltaking er foretatt ved/i vaskerom. Fuktkvotemåling (vekt%) i konstruksjonen ble målt til 0.

Fuktmåling i vegg mot våtrom

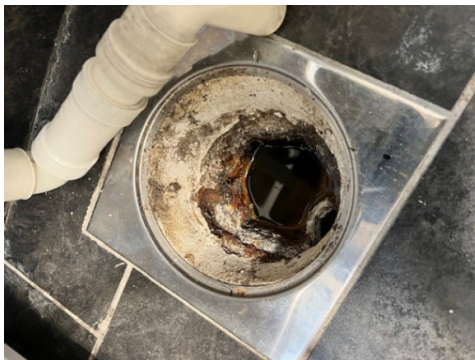
#### Sluk

Det er eldre støpejernssluk og ukjent tettesjikt/membran.  
Vaskerommet er fra byggeår ca. 1980, og det er benyttet støpejernssluk.  
Det er ikke fremlagt dokumentasjon, og det kan ikke påvises at rommet har forskriftsmessig membran eller fuktsikring i henhold til gjeldende eller tidligere krav. Dette er vanlig for våtrom fra denne perioden, men innebærer likevel høy risiko for vanninntrengning. Det er ikke kjent om sluket er tilrettelagt for tilkobling til membran, og sluket vurderes å ha overskredet sin tekniske levetid.

Vaskerommet er fra byggeår 1980, og det er benyttet støpejernssluk. Det er ikke fremlagt dokumentasjon, og det kan ikke påvises at rommet har forskriftsmessig membran eller fuktsikring i henhold til gjeldende eller tidligere krav. Dette er vanlig for våtrom fra denne perioden, men innebærer likevel høy risiko for vanninntrengning. Det er ikke kjent om sluket er tilrettelagt for tilkobling til membran, og sluket vurderes å ha overskredet sin tekniske levetid.

Manglende membran og eldre støpejernssluk med ukjent tilstand medfører høy risiko for lekkasjer, skjulte fuktskader og råte.

Utskifting av sluk til ny type med tilkobling for membran.

Etablering av dokumentert og forskriftsmessig fuktsikring og overflatebehandling i henhold til dagens krav ved rehabilitering

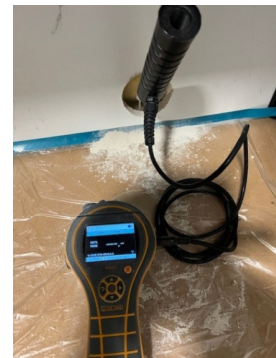
Hulltaking er foretatt uten å påvise unormale forhold. Hulltaking er foretatt ved/i vaskerom. Fuktkvotemåling (vekt%) i konstruksjonen ble målt til 0.

Fuktmåling i vegg mot våtsone.

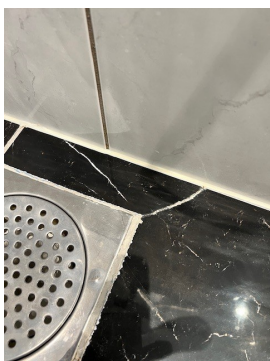
- Det er påvist at flisfuger har riss/sprekker.
- Det er påvist sprekker i fliser.

Sprekk i gulvflis i dusjsone.

- Slike riss/sprekker kan indikere bakenforliggende fuktskader, og konstruksjonen bør observeres jevnlig for å vurdere utvikling.

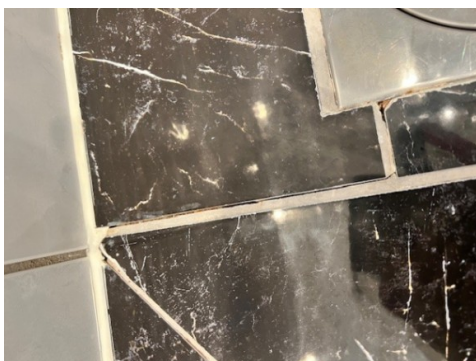
Sprekk/riss i flisefuger.

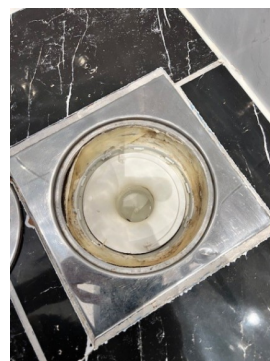
Sluk

Det er ikke fremlagt dokumentasjon, og det kan ikke påvises at rommet har forskriftsmessig membran eller fuktsikring i henhold til gjeldende eller tidligere krav.

Manglende dokumentasjon gjør det vanskelig å vurdere konstruksjonens oppbygning og eventuelle svakheter. Dette, kombinert med alder/ukjent tettesjikt, øker risikoen for fuktskader over tid.

Vurdere rehabilitering av badet innen rimelig tid, særlig med tanke på usikkerhet rundt utførelse.

Fremtidige arbeider bør dokumenteres i henhold til gjeldende krav (TEK og NS 3600)

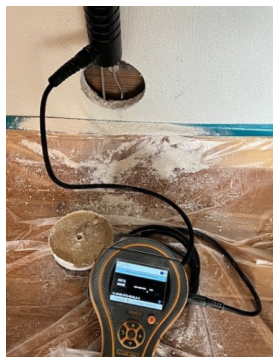
Hulltaking er foretatt uten å påvise unormale forhold. Hulltaking er foretatt ved/i soverom. Fuktkvotemåling (vekt%) i konstruksjonen ble målt til 0.

Fuktmåling i vegg mot våtsone.
