# Tilstandsrapport

📍 Lurudveien 14 H, 2020 SKEDSMOKORSET

# gnr. 58, bnr. 52

Rapportdato: 17.09.2025

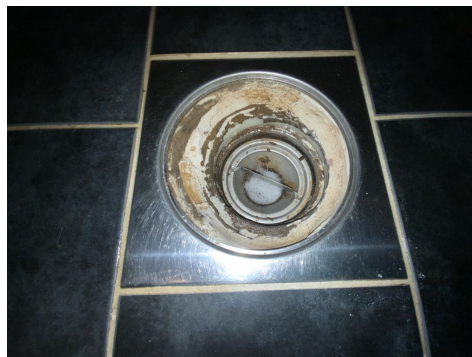
#### Vurdering av avvik:

Kontroll av sluk.

- Overvåk tilstanden jevnlig. For å få tilstandsgrad 0 eller 1 må tettesjiktet skiftes ut, men tidspunktet for når dette er nødvendig er vanskelig å si noe om.
- Overvåk tilstanden jevnlig. For å få tilstandsgrad 0 eller 1 må slukløsningen skiftes ut og sannsynligvis må også membransjiktet skiftes/utbedres. Det er imidlertid vanskelig å si noe om tidspunktet for når dette er nødvendig.

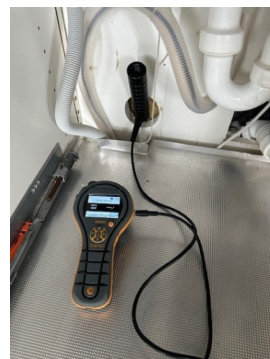
Hulltaking er foretatt uten å påvise unormale forhold. Hulltaking er foretatt ved/i Kjøkken. 0% Fukt.

Utført hulltaking.

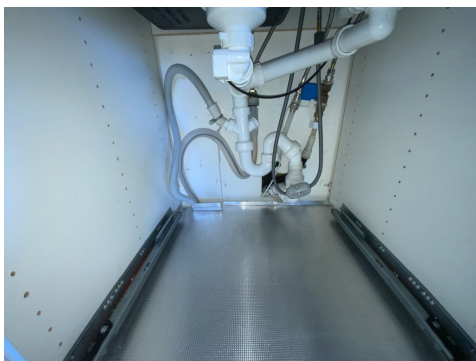
Besiktigelse av røropplegg.

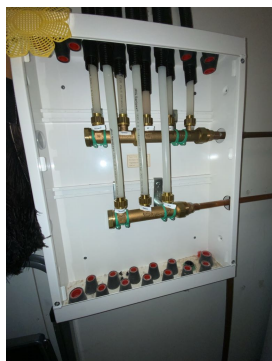
Besiktigelse av røropplegg.

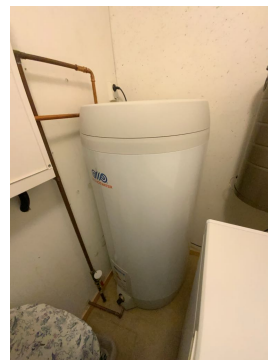
Det er påvist avvik i den elektriske tilkoblingen av varmtvannstanken.

Besiktigelse av bereder.

Det bør etableres fast strømtilkobling med bryter på bereder grunnet branntilløp i stikkontakt kan oppstå. Bereder er for øvrig normalt fungerende.
