# Tilstandsrapport

Boligbygg med flere boenheter

Vangsgata 22C , 5700 VOSS

Befaringsdato: 02.02.2026

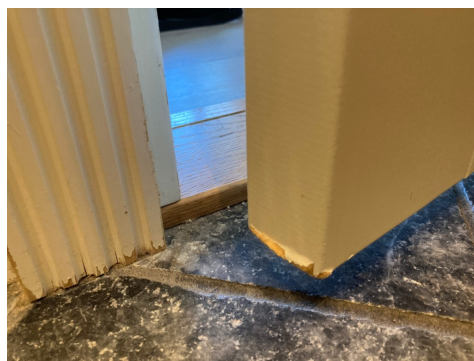
- Enkelte av innvendige dører har en del slitasje.

Skade i nedre kant av dør

- Lokal utbedring må påregnes.

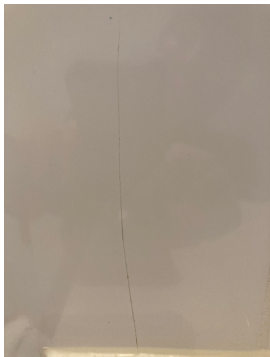
- Det er påvist sprekker i fliser.

Sprekk i flis

- Slike riss/sprekker kan indikere bakenforliggende fuktskader, og konstruksjonen bør observeres jevnlig for å vurdere utvikling.
- Skadet flis er i et område hvor den kun utgjør et estetisk avvik.

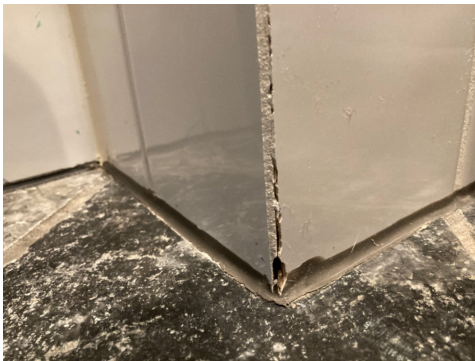
Skade i fliser, hjørne

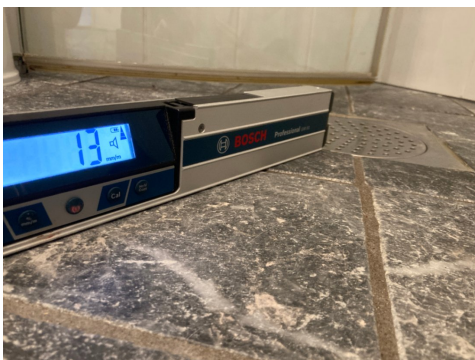
Gulvet er flislagt. Rommet har elektriske varmekabler. Fall mot sluk er målt til 13 mm/m. Høydeforskjell fra toppen av sluket til toppen av membranen ved dørterskelen er 25 mm

Fall ved dusjsone

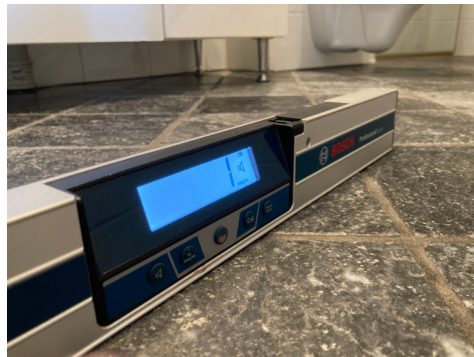
Fall golv utenfor dusjsone

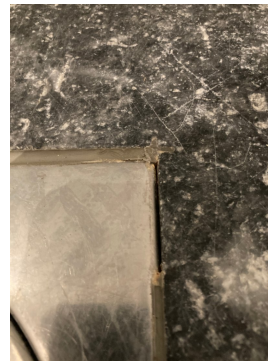
- Det er påvist at flisfuger har riss/sprekker.
- Det er påvist at noen fliser har bom (hulrom under).

Skade i fuge ved sluk

- Selv om bom eller hull lyd ikke alltid er et umiddelbart problem, bør det overvåkes nøye før eventuell utvikling i sprekker i flisfuger e.l. oppstår. Dette må en foreta tiltak for, for å begrense utviklingen.

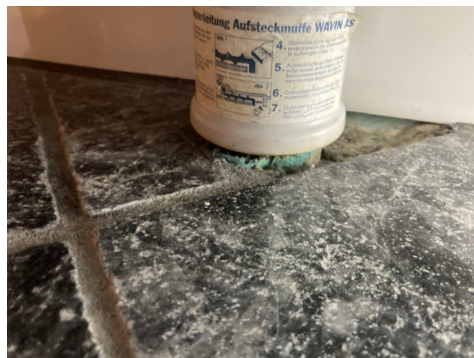
- Det er påvist tegn på utettheter på våtrommet.
- Mer enn halvparten av forventet brukstid er passert på membranløsningen.

Avløp til vask, går i rør gjennom gulv

- Det må foretas lokale tiltak for å utbedre utettheter på våtrommet.
- Det er viktig å merke seg at levetiden til en membran varierer basert på kvalitet, installasjon og bruk. Eldre membraner kan bli sprø og sprekke opp, noe som fører til at de mister sin vanntettende funksjon. Dette kan resultere i vannlekkasjer gjennom vegger og gulv og fuktskader.

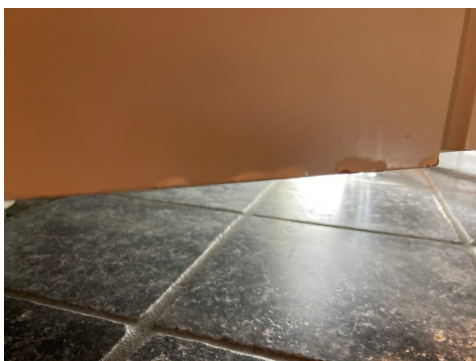
- Det er ikke påvist tilfredsstillende løsning for å synliggjøre lekkasje fra innebygget sistene.
- Det er påvist skader på innredning.

Fuktskade på skapdør

- Ved implementering av innebygget sistene var det ikke krav om lekkasjesikring, konstruksjonen bør jevnlig observeres.
- Lokal utbedring må utføres.

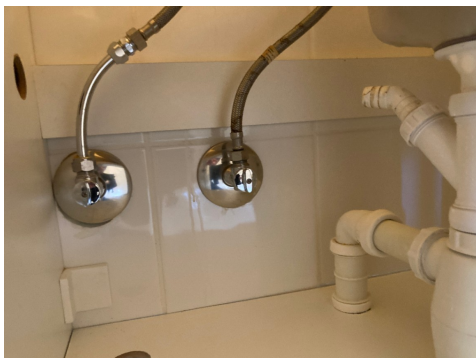
Røropplegg i skap under vask

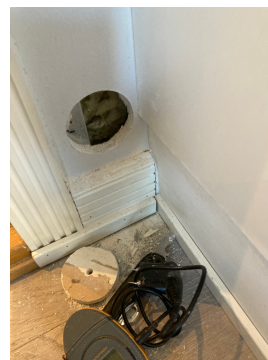
Hulltaking er foretatt uten å påvise unormale forhold. Hulltaking er foretatt i stue ved dør til bad (dusj/servant er mot yttervegg. Fuktkvotemåling (vekt%) i konstruksjonen ble målt til 0.

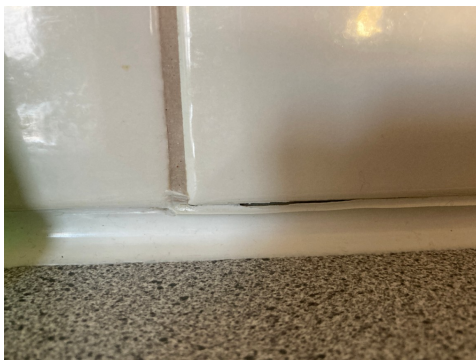
- Det er registrert skader på fliser eller flisfuger mellom benkeplate og kjøkkenskap.

Riss i silikonfuge

- Gjennomføre ytterligere undersøkelser og foreta utbedring av skade.

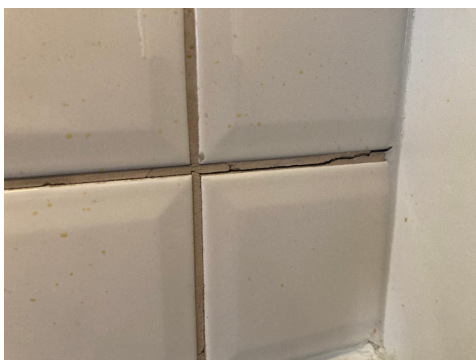
Skade i fuger

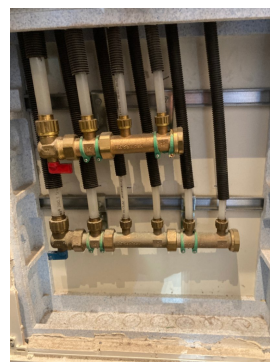
- Rørkursene på rør-i-rør systemet på vannledninger er ikke merket.

Mangler sprutdeksel i skap

- Rørkurser på rør-i-rør system bør merkes.

Montere sprutdeksel
