# Tilstandsrapport

Enebolig

Olstadfaret 6, 2040 KLØFTA

Befaringsdato: 29.04.2025

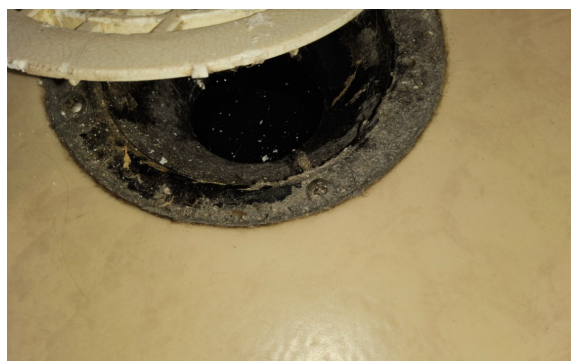
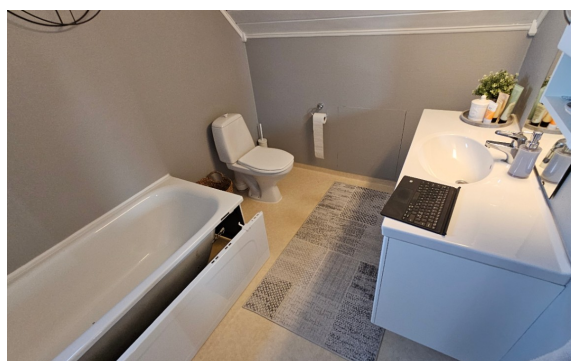
### LOFTETASJE > BAD

Våtrommet har nådd en høy alder, og det kan derfor ikke gis noen garanti for tettheten til rommet. Det bemerkes likevel at rommet vil ha sin funksjon ved samme bruk som i dag. Men ved en endret bruksbelastning av rommet kan det oppstå avvik.

Det bemerkes at det ikke er umiddelbare behov for dette.

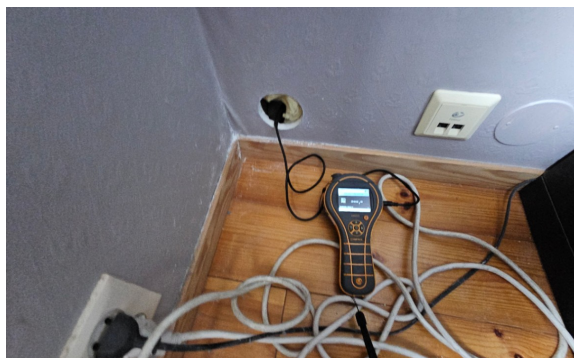
## TG 0 Tilliggende konstruksjoner våtrom

Hulltaking er foretatt uten å påvise unormale forhold. Hulltaking er foretatt på soverom. Fuktkvotemåling (vekt%) i konstruksjonen ble målt til 0-6.

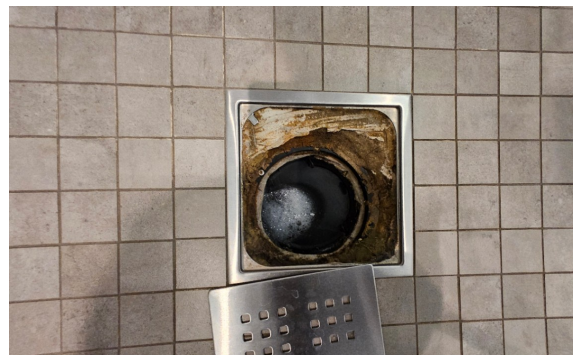
## TG 1 Sluk, membran og tettesjikt

Det er plastsluk og membran med dokumentert utførelse.
