# Krokstadvegen 34 C 2320 FURNES

## Tilstandsrapport Eierskifte

Boligtype: Leilighet i 4-mannsbolig

Byggeår: 2018

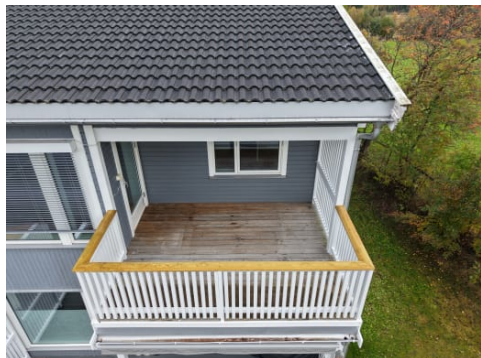
Oversiktsbilde balkong.

| Det vurderes at håndløper er skiftet i nyere tid. | |

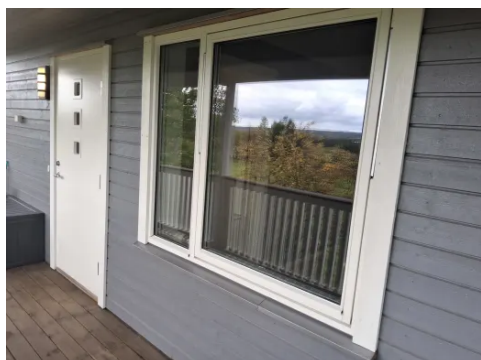
Leiligheten har entrédør med glassfelter og vinduer med karm av tre og tre-lags glass.

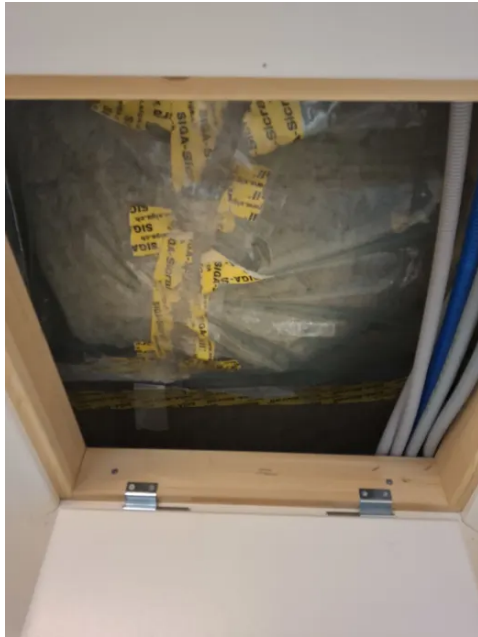
Inspeksjonsluke er plassert i gang.

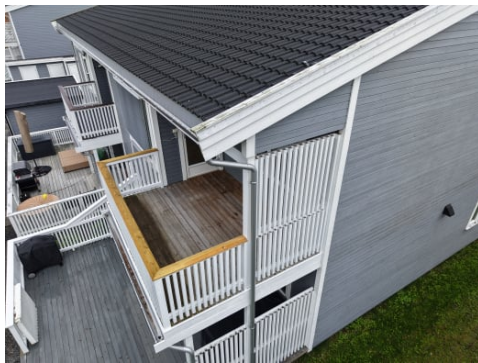
Boligen har takrenner og nedløpsrør i metall.

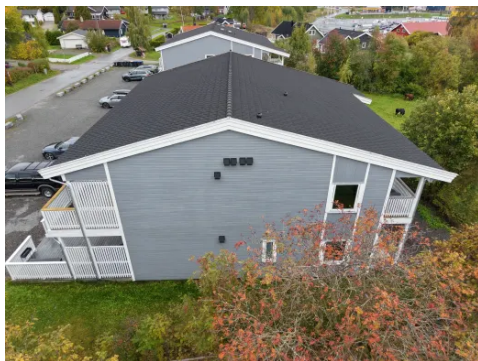
Boligen er oppført med saltakskonstruksjon.

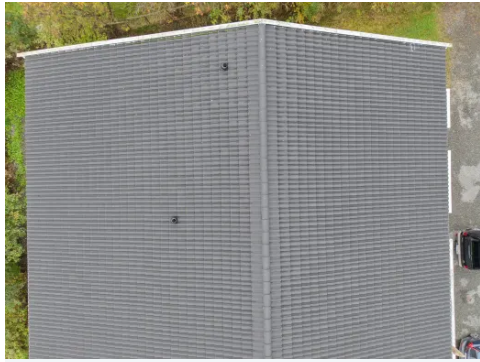
Taket er tekket med betongstein.

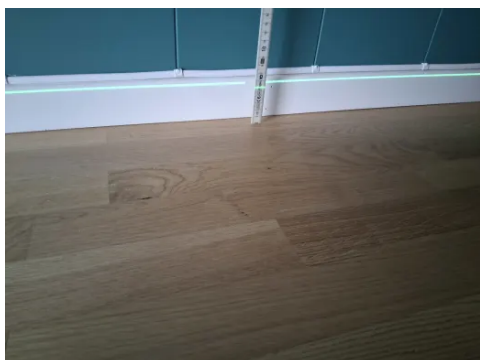
Etasjeskillet er kontrollert med nivelleringslaser.

| Kontroll av etasjeskille utføres med nivelleringslaser. Det tas stikkprøver i to retninger i minst to rom per etasje der det lar seg gjøre. Ingen vesentlige avvik ble registrert. Målt lokalt avvik er <10mm og totalt avvik <15 mm pr. rom. | |

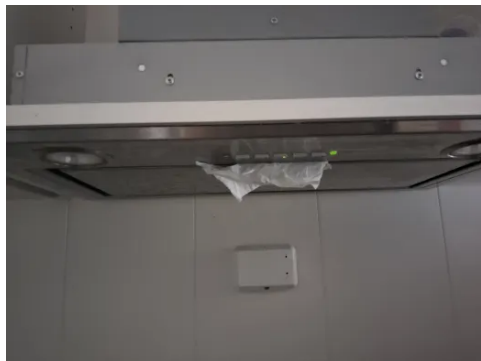
Avtrekkseffekten er testet med papir.

Kjøkkenventilatoren er testet med papir og det registreres sug i kanalen.

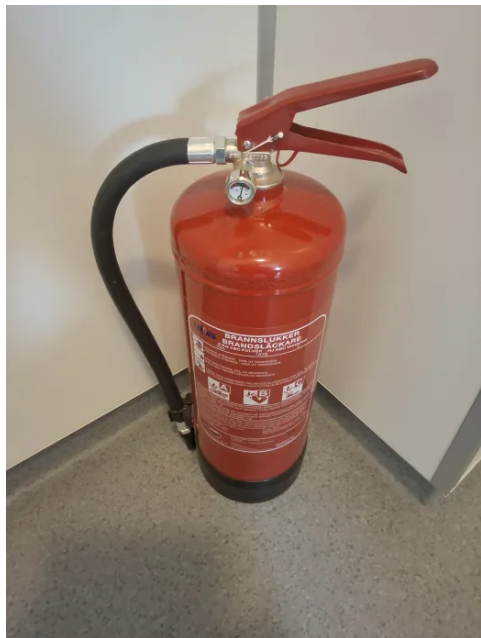
Brannslukningsapparat er plassert på bod/teknisk rom.

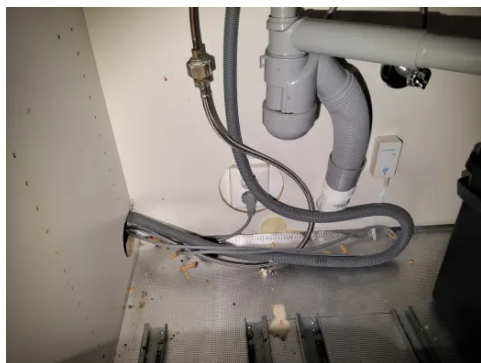
Leiligheten har synlige avløpsrør av plast.

Det er ikke påvist noen stakeluke i boenheten. Staking kan i enkelte tilfeller utføres via sluk eller andre installasjoner med avløp.

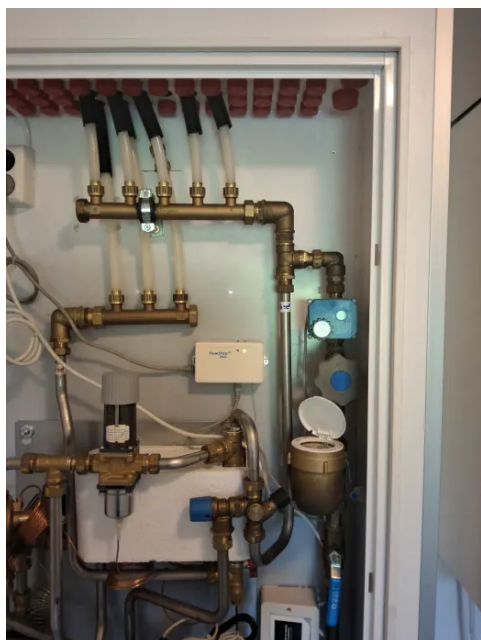
Hovedstoppekran er plassert i skap på teknisk rom.

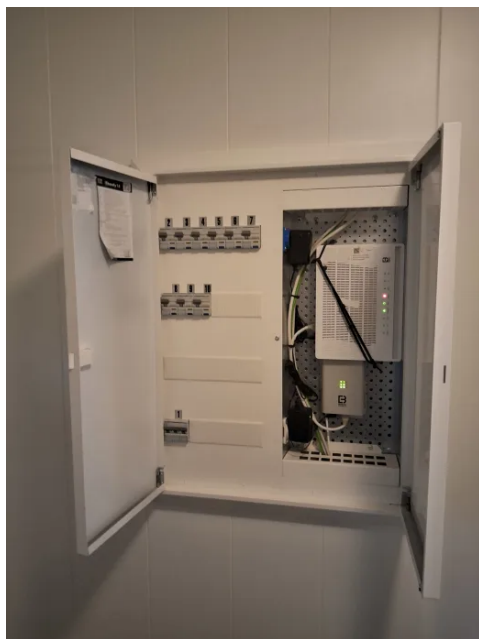
Sikringsskap er plassert i entré.

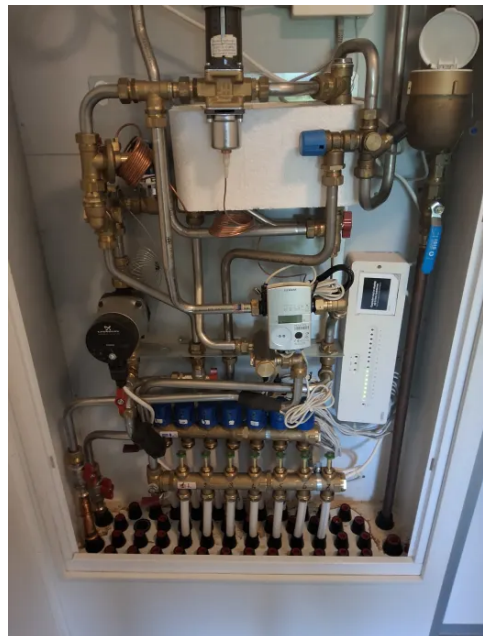
Skap med varmesentral til vannbåren gulvvarme er plassert på bod/teknisk rom.

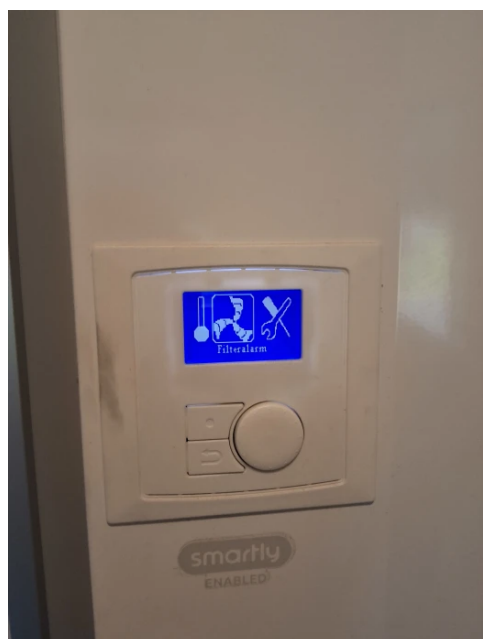
Det registreres aktiv filteralarm på anlegget.

| Ukjent, filter ble skiftet etter utført befaring. | |

Det ble ikke registrert behov for umiddelbare tiltak. For å sikre et godt inneklima så anbefales det på generelt grunnlag at anlegg og kanaler rengjøres jevnlig. Filter bør byttes to ganger i året. Ventilasjonsaggregatet bør rengjøres en gang i året, og storrengjøringen av selve ventilasjonsanlegg- og kanaler bør ha en intervall på hvert fjerde-femte år.

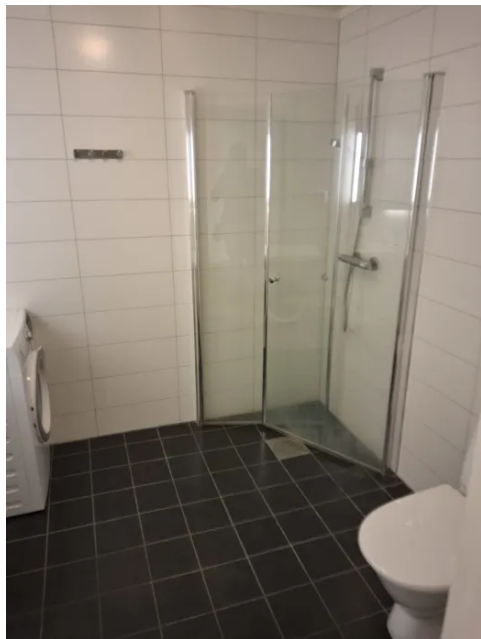
Oversiktsbilde bad.

| På grunn av våtrommets utforming er det ikke praktisk mulig å gjennomføre fuktmåling/hulltaking i et område der det erfaringsmessig forekommer skader. Hulltaking og fuktmåling i lukkede konstruksjoner er derfor ikke utført. Tilstanden inne i konstruksjonen er ikke kjent. | |

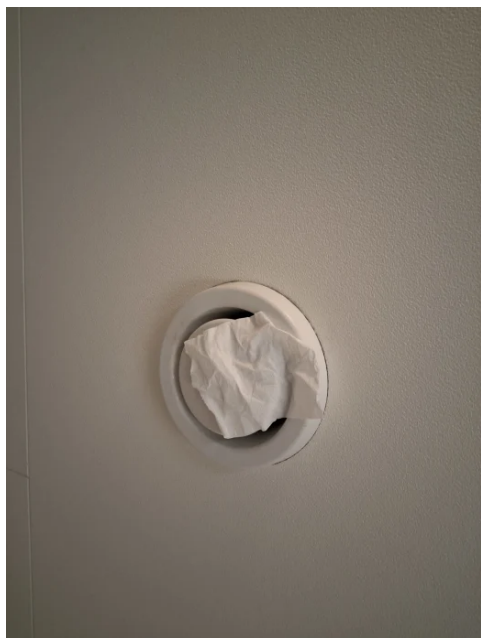
Avtrekkseffekten er testet med papir.

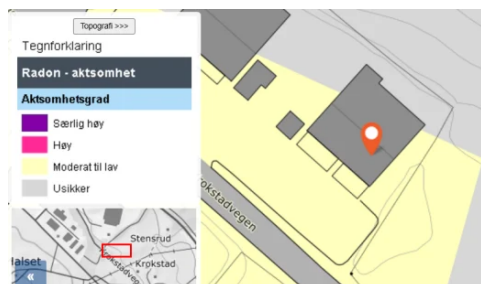
| Boligen ligger i ett område med moderat til lav aktsomhetsgrad. Informasjon er innhentet fra NGU radonkart. | |
