# Tilstandsrapport

Fritidsbolig

Kroveien 18, 4335 DIRDAL

Befaringsdato: 02.12.2024

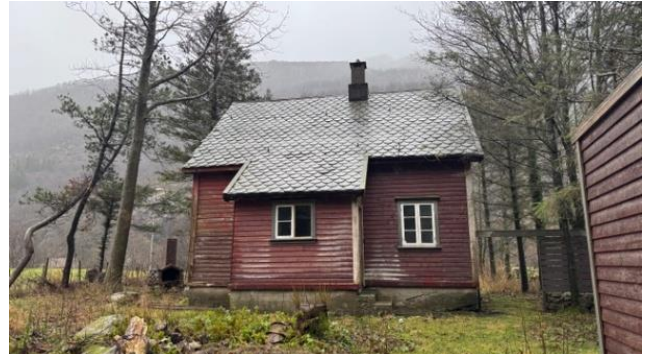
**Vurdering av avvik:**  
• Det er påvist skader eller avvik på selve taktekkingen.  
• Mer enn halvparten av forventet brukstid er passert på undertak.

**Konsekvens/tiltak**  
• Taktekkingen må skiftes eller utbedres.

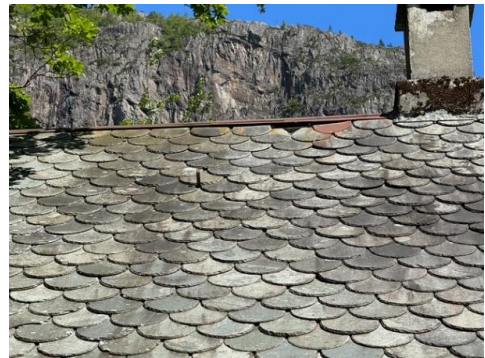
Takrenner og beslag mangler på baksiden, dels renner på entresiden.

**Vurdering av avvik:**  
• Det er påvist avvik i beslagløsninger.  
• Takrenner/nedløp har store lekkasjer.

Beslag med rust, mangler renner og dels renner med begroing.

Renner og beslag skiftes normalt ved omlegging av taktekking med undertak.

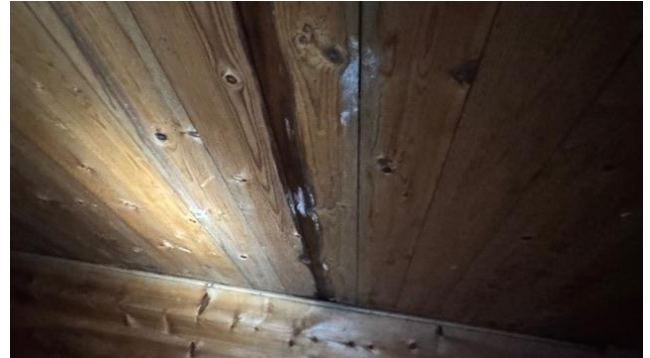
- Det er påvist fuktskjolder/skader i takkonstruksjonen.

Registrert lekkasje fra taktekkingen på innsiden i 2.etg. Borebillspor av forventbar karakter.

Avvik er relatert til taktekkings tilstand. Tette lekkasje, uttørking og behandling mot borebiller anbefales.

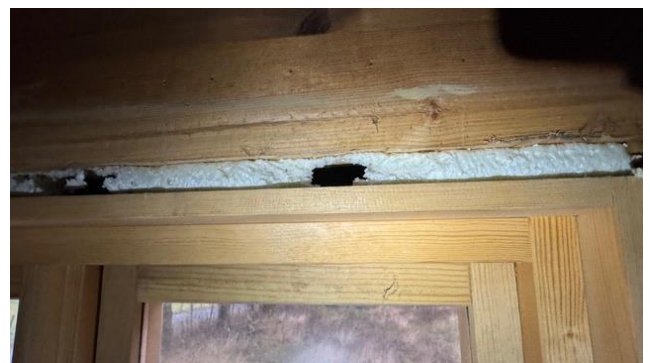
- Det er påvist avvik rundt innsetningsdetaljer. I stuevindu har gnagere tørt på fugeskummet.

Gnagere har fjernet deler av fugeskum.

Vinduene må behandles og kompletteres mht. belistning.

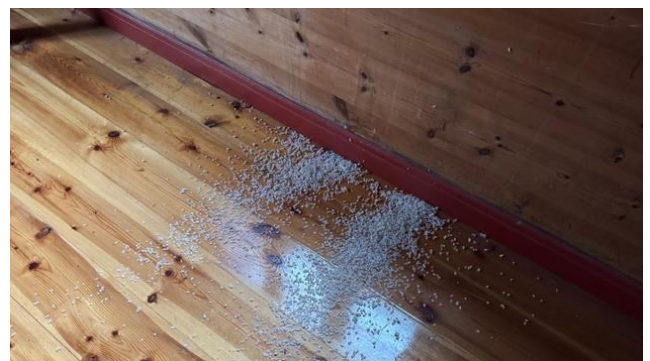
Fugeskum på gulv.

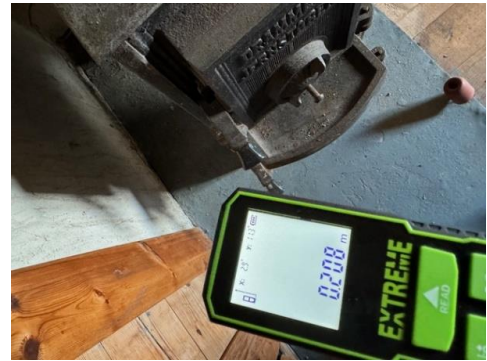
Avstand til brennbart er 20,8 cm. Krav er min. 30 cm.

Erfaringsmessig har piper og ildsted behov for rehabilitering ved passerte 50 år. For utfyllende beskrivelse av piper og branntekniske forhold i boligen bør siste feierrapport fremskaffes.

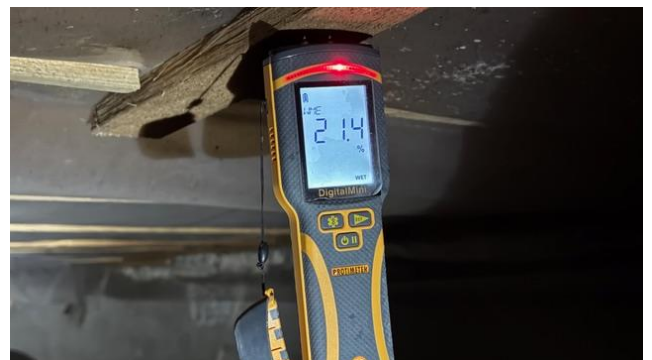
- Det er stedvis påvist fuktnivå som tilsier at konstruksjonen kan ha fuktskader.
- Det er manglende fuktsperre på bakken.

På befaringen var det høyt fuktnivå i uteluften. Etasjeskille ble målt til 21,4 vekt% som er over ønsket nivå. Bør være innenfor 14-16 vekt%. Under tidligere måling har verdier vært under 20 vekt%

21,4 vekt% tilsier tilstandsgraden 3.

- Fuktsperre på bakken bør etableres.

Plastfolie under bjelkelaget må fjernes.
