# Tilstandsrapport

📍 Jegerstien 5 A, 6523 FREI

# gnr. 116, bnr. 351

Oppdragsnr.: 22333-1349

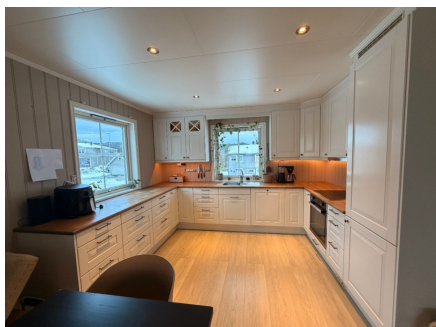
Laminat på gulv, MDF panelplater på vegger og malte plater i himling.

Kjøkken er utstyrt med kjøkkeninnredning med benkeplate i tre, vask, platetopp, stekeovn, ventilator, oppvaskmaskin og kjøleskap.

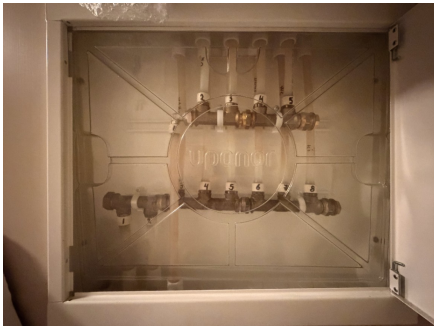
## TG 1 Vannledninger

Vannledninger som plastrør (rør i rør). Synlige vannrør i koper/forkrommet.  
Vannskap er plassert på vaskerom.

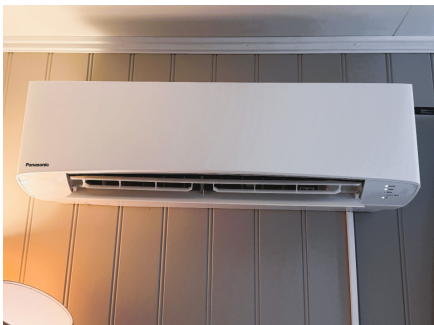
## TG 1 Varmesentral

Boligen blir oppvarmet ved bruk av elektrisk varme, varmepumpe og vedovn.  
Det er ukjent om det har vært service på den i senere tid. Varmepumpe ble montert i 2022.
