# Tilstandsrapport

Enebolig

Hofgårdløkkveien 2 A, 1777 HALDEN

Befaringsdato: 03.04.2025

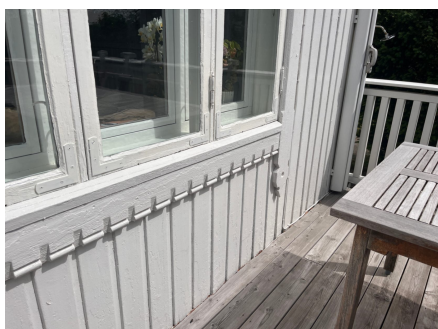
Det er liten/ingen lufting i nedkant på bordkledningen, dette medfører økt risiko for råteskader på bordkledningen og vegg konstruksjonen. Altan er oppført helt inn mot bordkledningen, dette medfører økt risiko for råteskader og økt behov for vedlikehold av bordkledningen.

Altan inntil bordkledning

Utbedring av lufting i nedkant på bordkledningen anbefales utført for å hindre skade på vegg og kledning.

Ved bytting av bordkledning må det etableres avstand fra underkant av kledningen ned til altan dekke, som midlertidig tiltak må det foretas hyppig vedlikehold for å unngå skader.

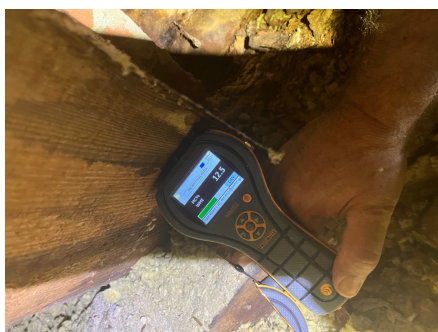
Nedenfor teglpipe

Det er en del merker etter fukt, tørt på befaringsdagen, trolig eldre merker fra før taktekkingen ble lagt ny.

Det bør kontrolleres årlig om det oppstår lekkasjer, normalt vedlikehold.

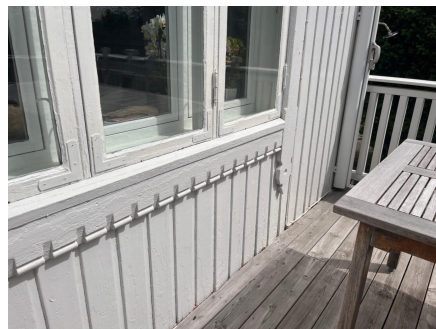
Vinduer er montert uten luftespalte ned mot vannbrett, medfører økt risiko for råteskade på karm og økt behov for vedlikehold.

Vannbrett montert uten spalte mot karm.

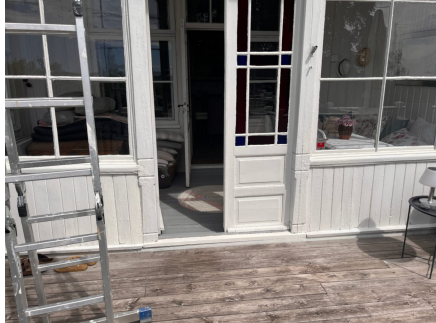
Innad slående dørblad med enkle glass i glassveranda mot sørvest.

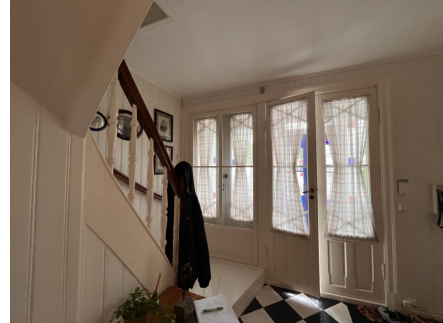
Dørblad er vindskjevt, hall med trapp.

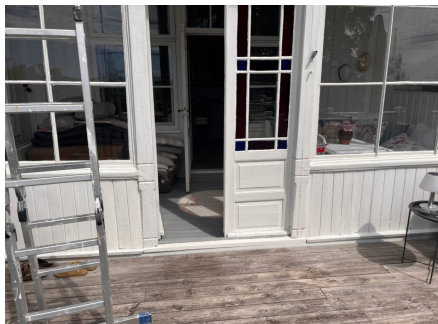
Noe slitte overflater på gulvbord.

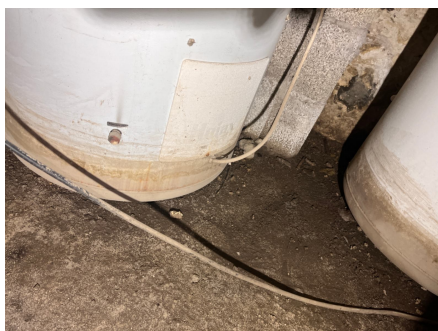
- Det er påvist indikasjoner på noe fuktgjennomtrenging i kjellergulv.
- Det er påvist synlig fuktighet på mur/gulv i kjeller.

Kjeller med adkomst fra vaskerommet, vannstand vises på bereder.

For å lukke avviket må det gjøres tiltak for å hindre vann innsig i kjelleren.  
Avhengig av ønsket bruk utgjør avviket ikke noe problem, påse at pumpen virker.  
Anbefaler å etablere ventilering i arealet, fuktnivå i trevirke tilsier at det kan oppstå skader.

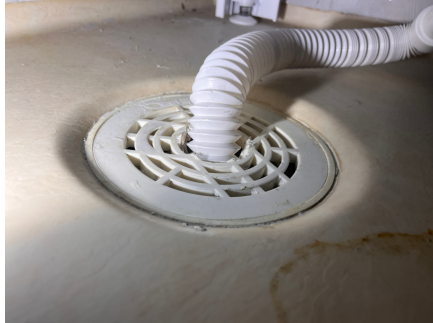
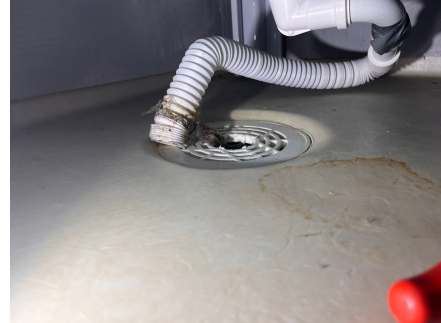
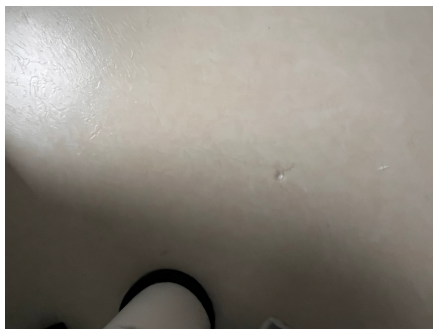
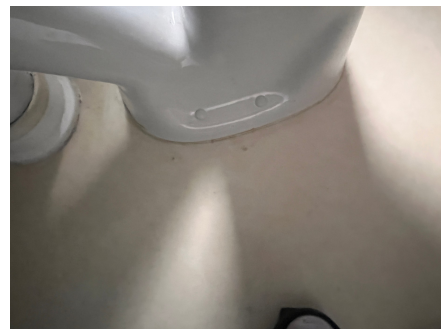
Hull tettet med fugemasse.

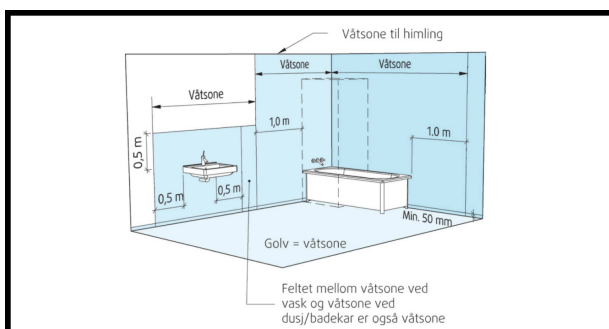
Omfang våtsone

Det er malt panel på vegg i våtsone på rommet, medfører risiko for skade på overflater på grunn av vannsøl.

For å lukke avviket må det monteres våtromsplater på vegg i våtsone.

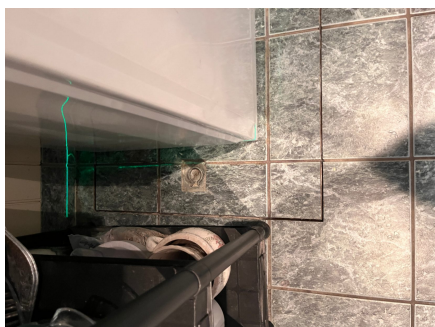
Luke til kjeller.

Det er ikke tilfredsstillende fall til sluket, deler av gulvet har noe fall, men ikke hele gulvet, lite lokalt fall ved sluket, lekkasje vann vil kunne renne ned i luke til kjeller og ut over gulvet for øvrig.

Anbefaler å montere lekkasje detektor som stenger vanntilførsel ved lekkasje på gulv.

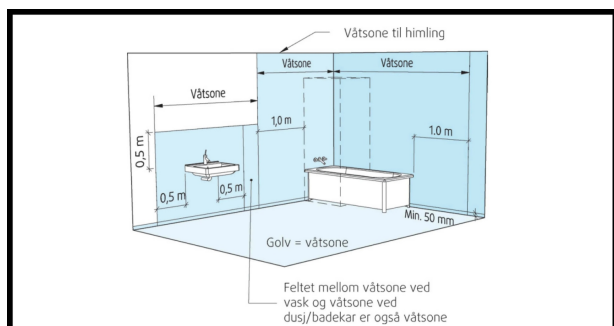
Omfang våtsone

Vindu er plassert i det som defineres som våtsone og har trekarm/foringer og listverk som kan skades av fukt.  
Det er malt panel på vegg i våtsone på rommet, medfører risiko for skade på overflater på grunn av vannsøl.

Rommet fungerer med avviket så lenge det benyttes dusjkabinett.  
Skal kabinettet fjernes må det gjøres tiltak på vegger og vindu.

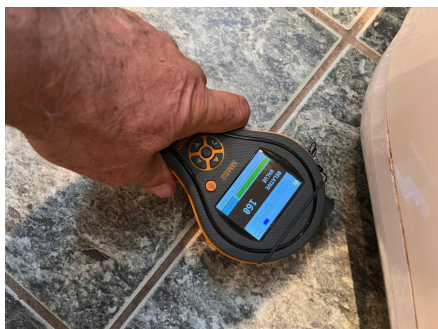
Hulltaking er ikke foretatt da det ikke er fysisk mulig pga tilliggende konstruksjoner, vegger er oppført med plank og hulltaking for fuktkontroll er derfor ikke mulig.

Overflatesøk ved dusjkabinett.

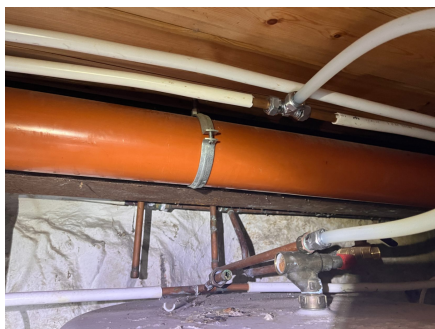
Irr på rør

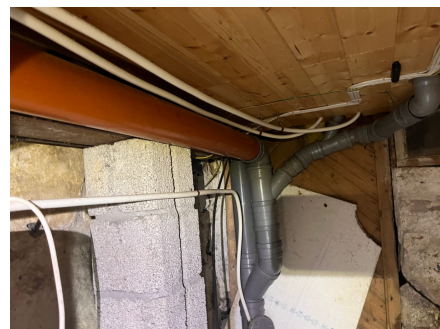
Enkelte rør er dårlig festet, medfører risiko for trykkslag i anlegget noe som kan medføre lekkasjer på grunn av bevegelser dette skaper.

Rør er dårlig festet på deler av anlegget.

Rørene må festes bedre for å lukke avviket.
