# Tilstandsrapport - NS 3600

## Møllerenga 5

9372 Gibostad

**Rapport kode:** 097048  
**Opprettet:** 17.06.2025  
**Utskrift:** 12.07.2025

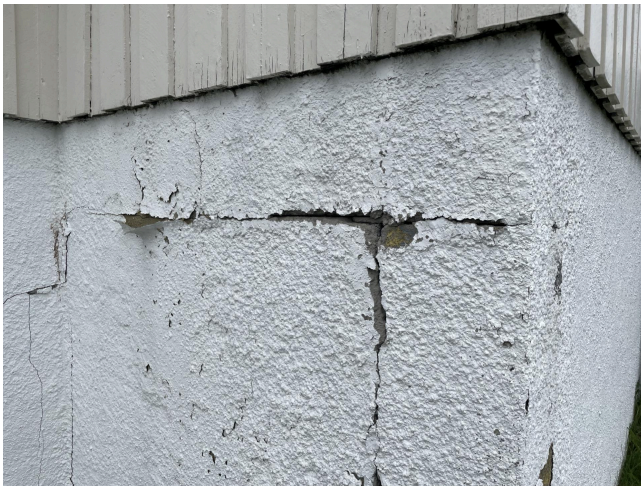
Mulige strukturelle skader ved setninger

Det er setningskader.

Det er fuktinntregning.

Det er avflassing og riss i pussoverflaten til mur.

Vurdere geoteknisk undersøkelse og utbedre setningsskader

Iverksette tiltak for å hindre fuktinntregning, som drenering og tetting

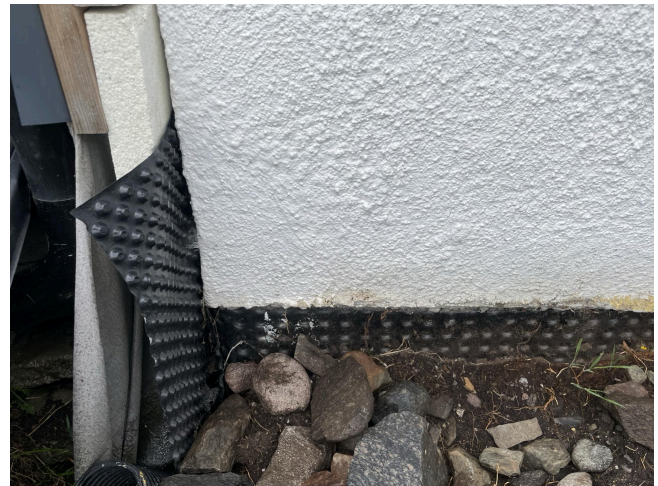
Det er mangler ved grunnmursplate/ knasteplast.

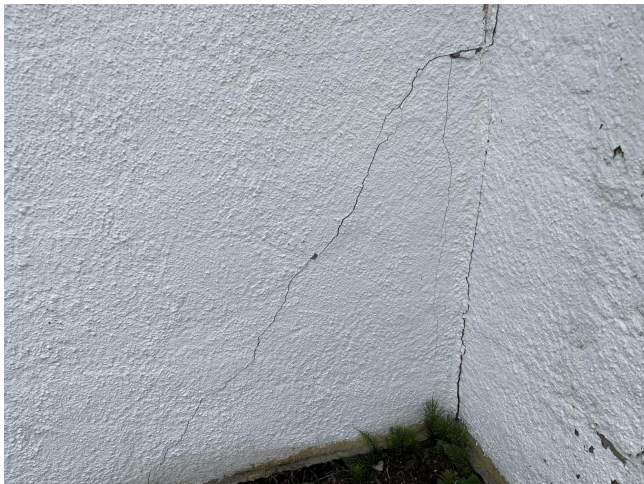
Det er setningskader.  
Det er manglende grunnmursplate for vanntrykk på konstruksjoner mot terreng.

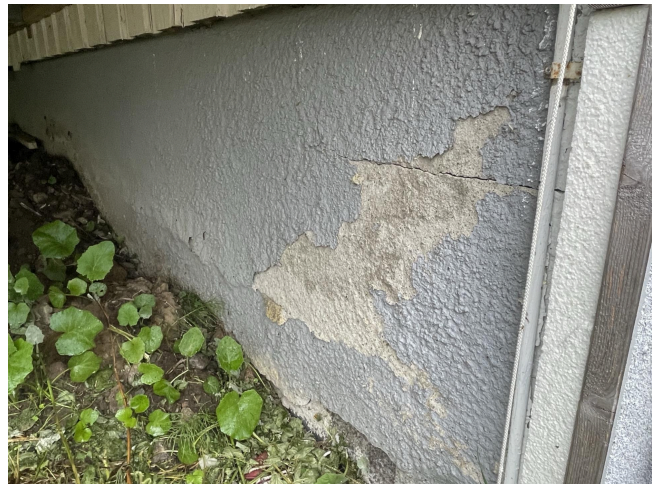
Det er setningskader.  
Det er avflassing og riss i pussoverflaten til mur.  
Det er manglende grunnmursplate for vanntrykk på konstruksjoner mot terreng.

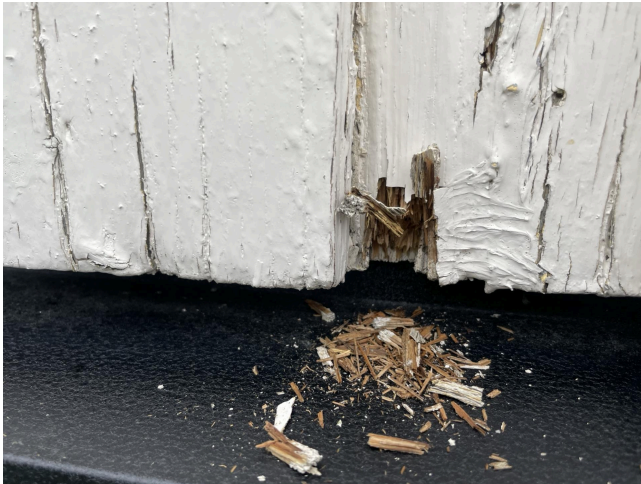
Det er punktvis råteskader på kledning.

Skraping og overflatebehandling (maling/beis) av flassende områder. Utskifting av skadde eller råteskadede bord. Kontroll av hele kledningen for å avdekke omfanget. Etablere jevnlig vedlikeholdsplan for å hindre videre forfall.

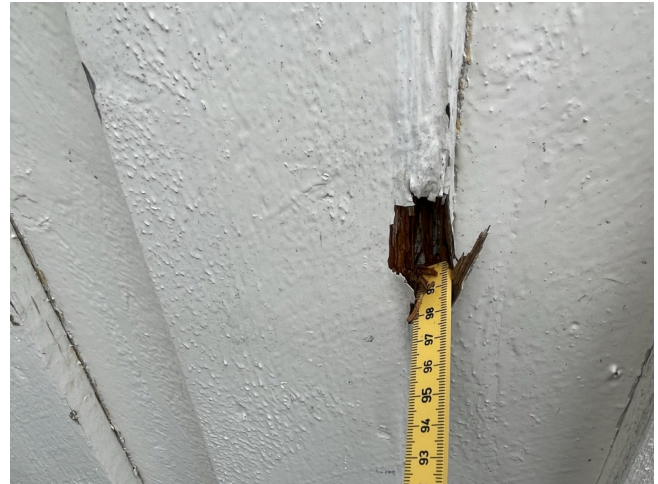
Det er punktvis råteskader på kledning.

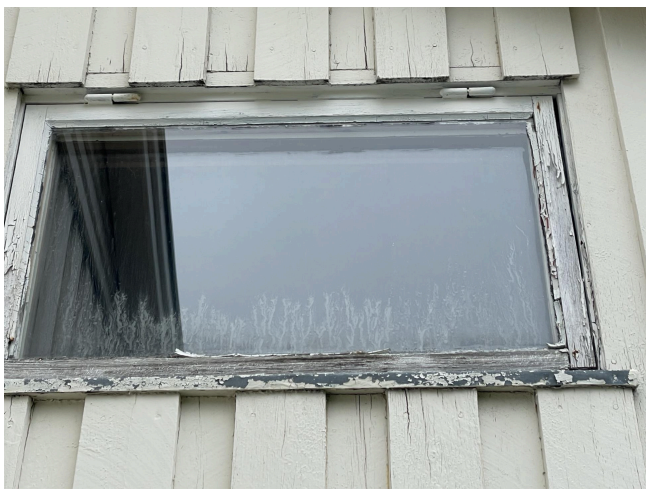
Det er avflassing av maling/ beis p  vindu.

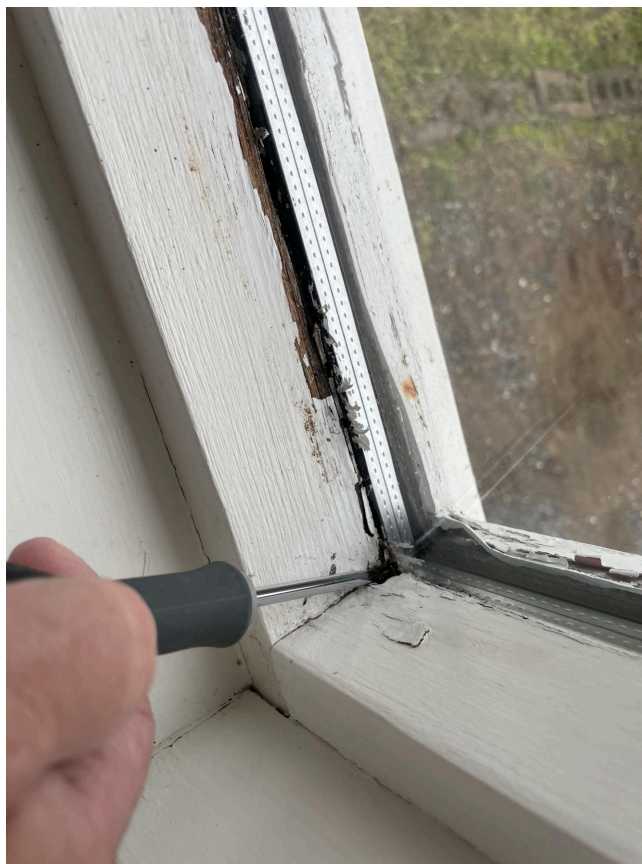
Det er r te i karm eller ramme vindu.

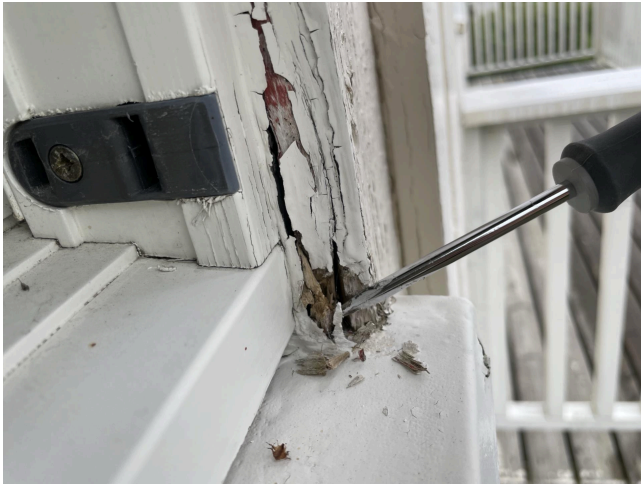
Dårlig detaljløsning rundt vindu, med manglende klaring mellom kledning og vannbrett.

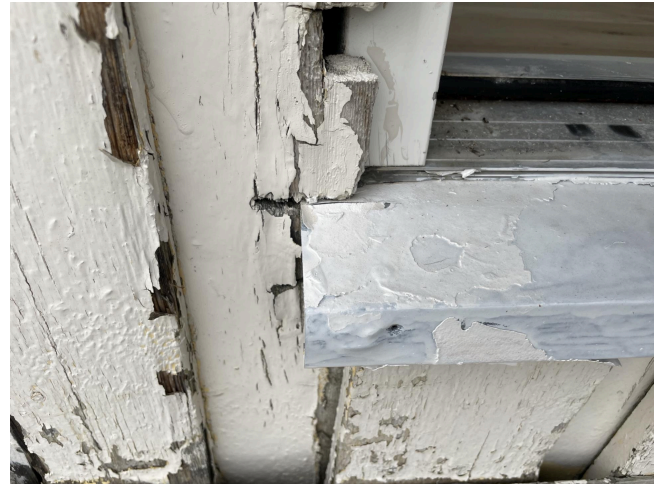
Beslag under vindu mangler oppbrett.

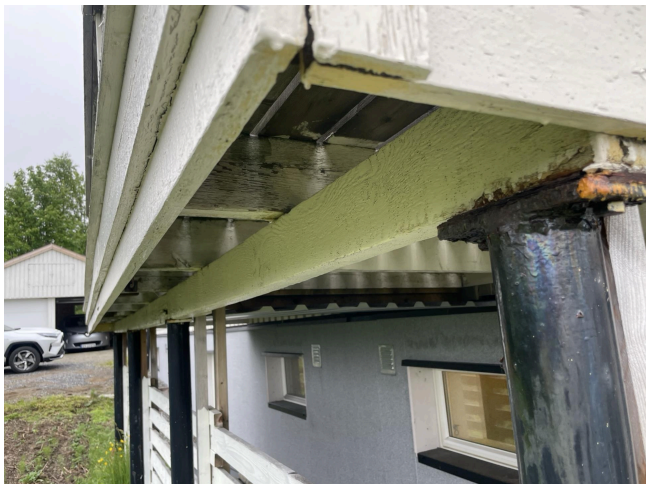
Konstruksjonene er for dårlig dimensjonert.

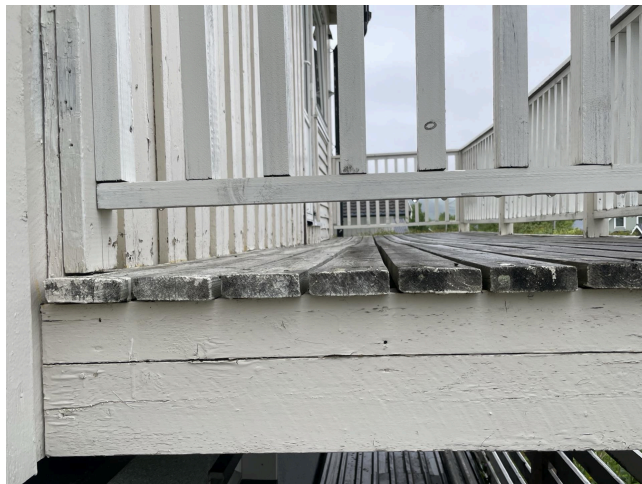
Slitasje på overflatebehandling (maling/beis).

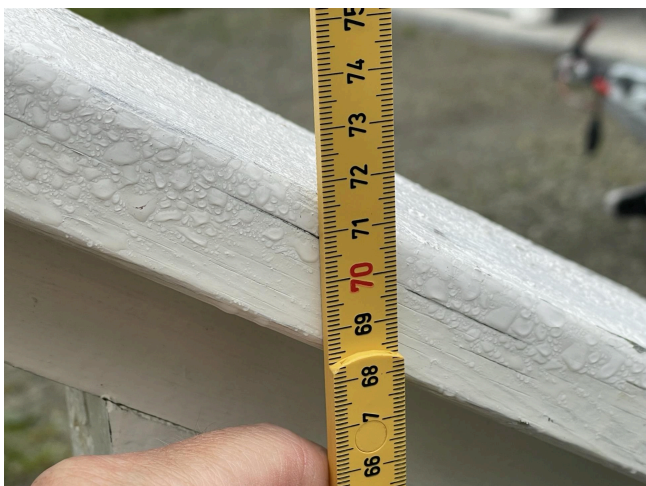
Rekkverk i trapp er ikke i henhold til krav.

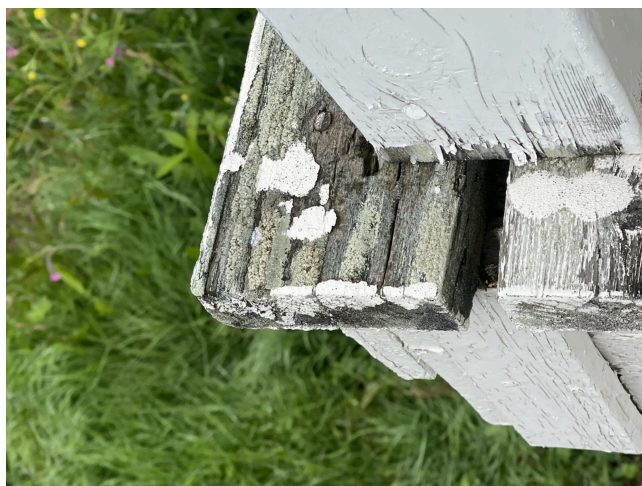
Slitasje på overflatebehandling (maling/beis).  
Begynnende råte i bjelkelag eller dekke.

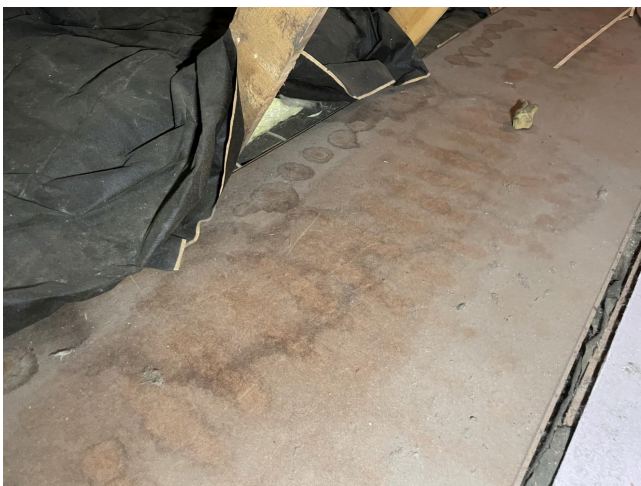
Fuktskjolder på golvplater.

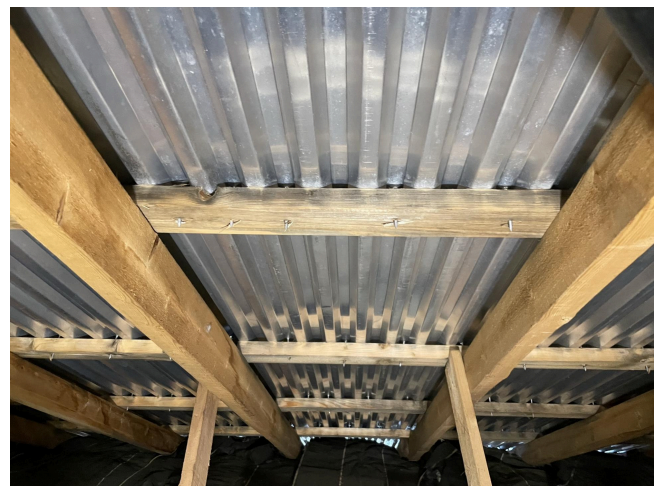
Manglende undertak.

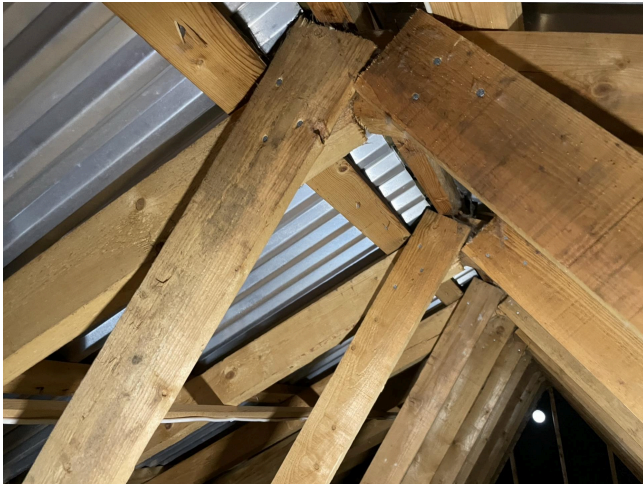
Svak dimensjonering i bærende konstruksjon.

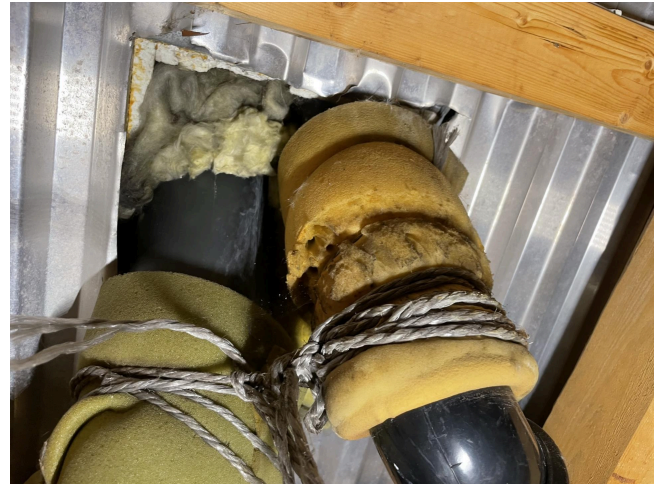
Feil utførelse av gjennomføringer.

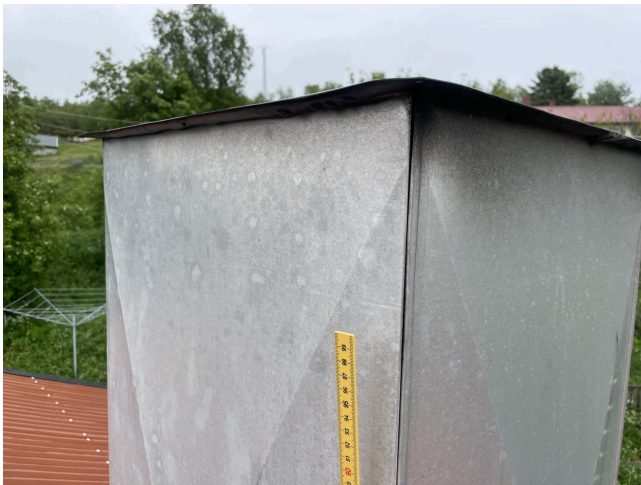
Pipe mangler pipehatt.  
Det er ikke montert plattform for feier.  
Kortside av pipe er over 1,2 meter uten tilfredsstillende adkomst.

Sørg for at adkomst til kortside over 1,2 meter er sikker og i tråd med gjeldende forskrifter.

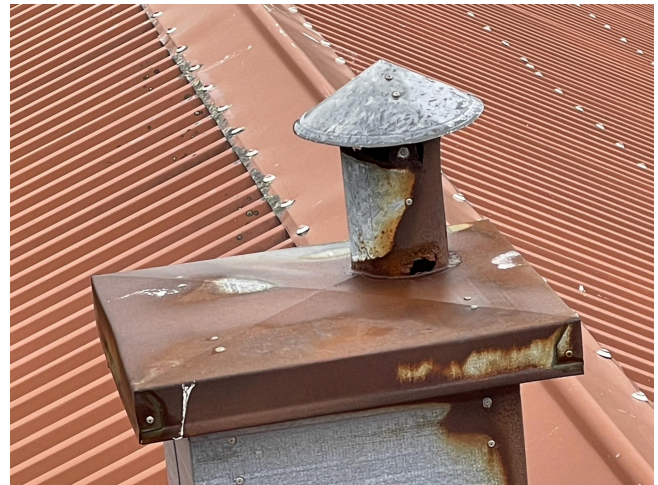
Rustet luftehatt kan gi lekkasjer og redusert funksjon på ventilasjon og avløp.

Luftehatt for ventilasjon og avløp er rustet og har hull.

Skifte ut rustet luftehatt med ny, tett løsning.

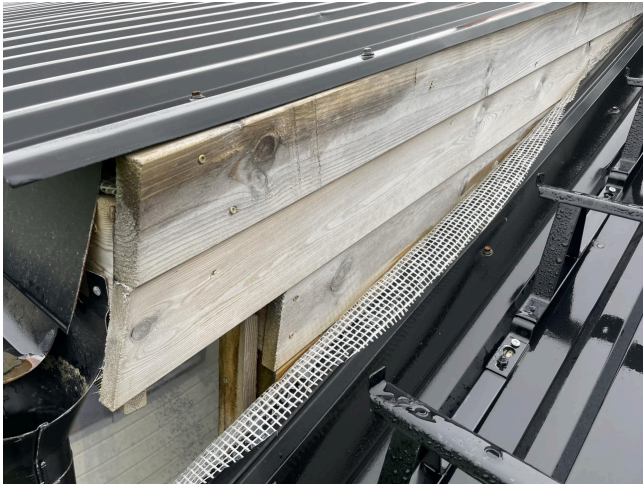
Det er benyttet dårlige beslagløsninger som ikke gir tilstrekkelig beskyttelse mot vanninntrenging. Enkelte beslag mangler helt på utsatte overganger og detaljer.

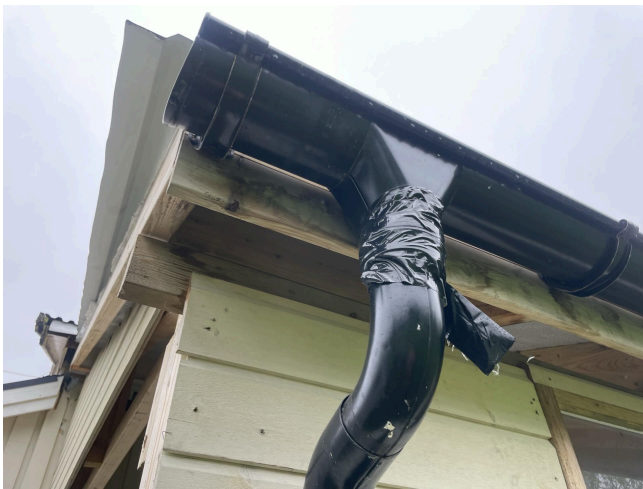
Skjøter teipet.  
Manglende endelukk.

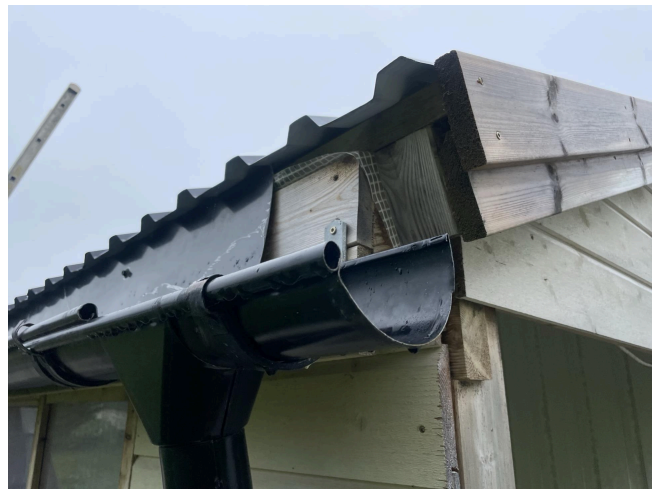
Manglende endelukk.  
Manglende takfotbeslag.

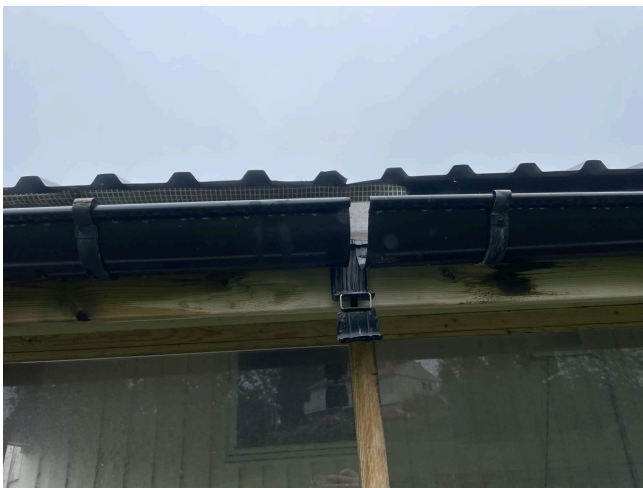
Ødelagte skjøtebeslag.

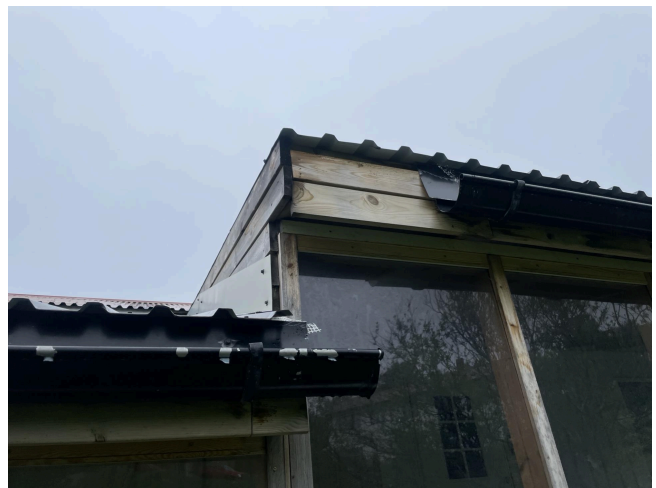
Manglende endelukk.  
Manglende takfotbeslag.

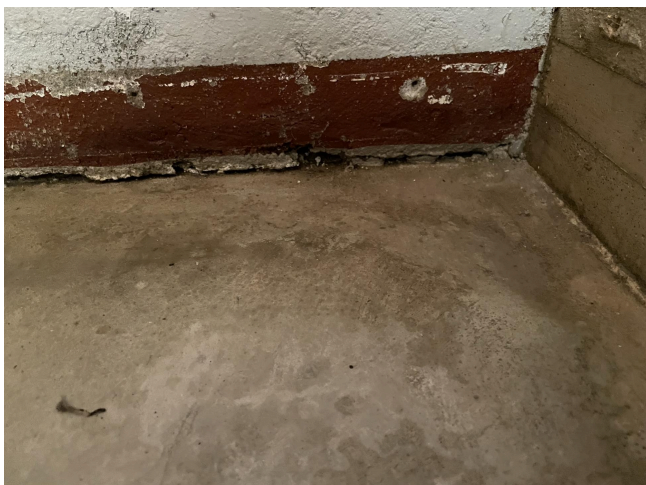
Tegn til tidligere fuktskade (uten aktiv fukt).  
Overflater som er eldre enn forventet levetid.  
Sprekkdannelse i maling, puss eller gips (ikke konstruktive).

Overflatene bør vurderes for oppussing eller utskifting.  
Fuktskadet område bør følges opp med jevnlig kontroll for å sikre at det ikke utvikler seg.  
Misfargede og sprukne flater kan males eller pusses opp for å forbedre utseendet.

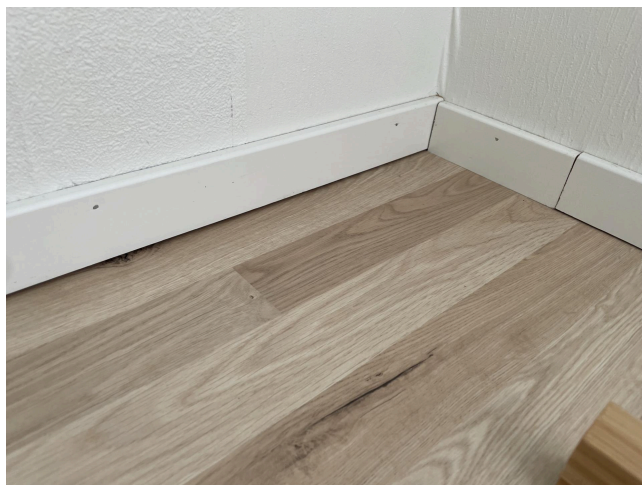
Dårlig utførelse.

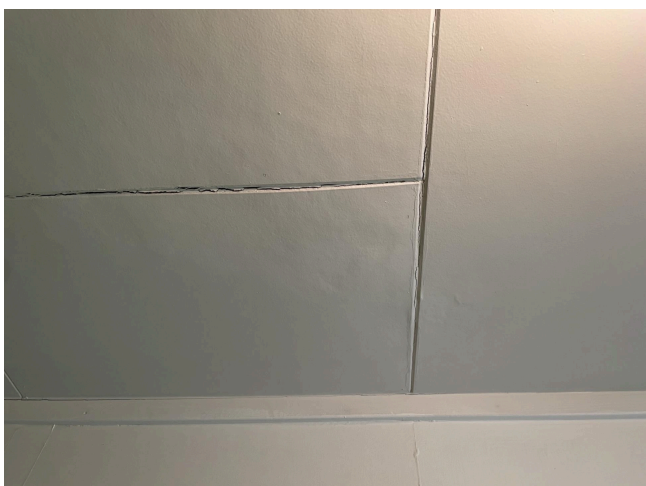
Himling som er eldre enn forventet levetid uten dokumentert vedlikehold.  
Misfarging (f.eks. vannskjolder fra tidligere lekkasjer).  
Små riss eller sprekker i skjøter mellom plater.  
Mindre hull i himlingsplate.

Vurdér utskifting av himlingen dersom tilstanden er svekket.  
Undersøk årsak til misfarging og utbedre eventuelle lekkasjer.  
Sparkle og male over riss og hull ved behov.  
Dokumentér vedlikehold og eventuelle reparasjoner for fremtidig referanse.

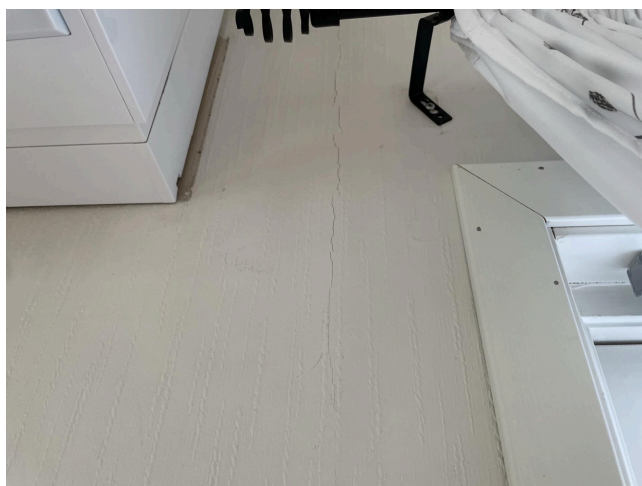
Små riss eller sprekker i skjøter.

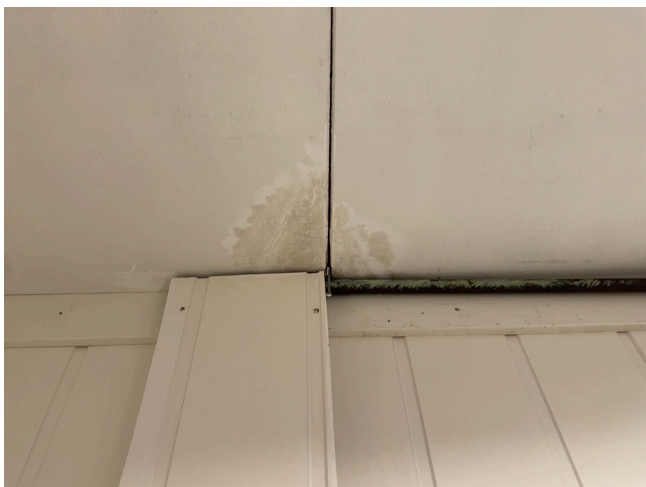
Himling som er eldre enn forventet levetid uten dokumentert vedlikehold.

Misfarging (f.eks. vannskjolder fra tidligere lekkasjer).

Små riss eller sprekker i skjøter mellom plater.

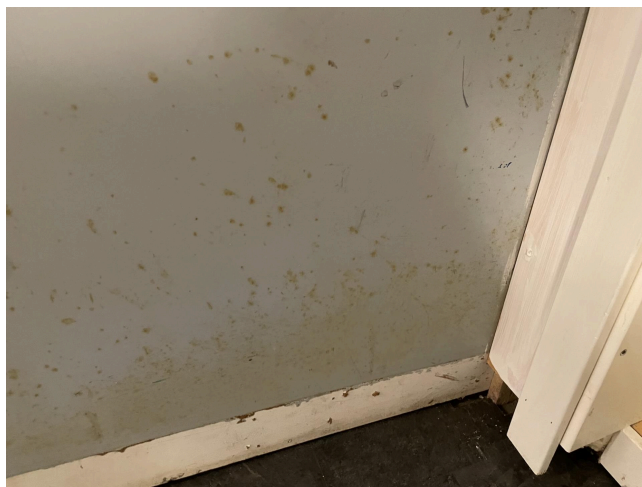
Misfarging (f.eks. vannskjolder fra tidligere lekkasjer).

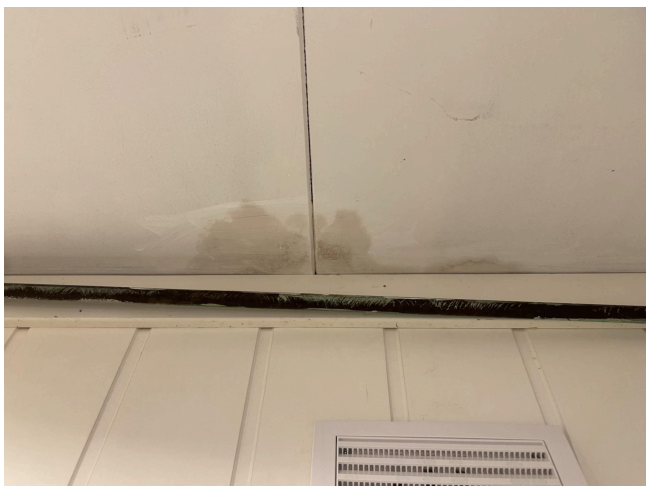
Himling som er eldre enn forventet levetid uten dokumentert vedlikehold.

Misfarging (f.eks. vannskjolder fra tidligere lekkasjer).

Små riss eller sprekker i skjøter mellom plater.

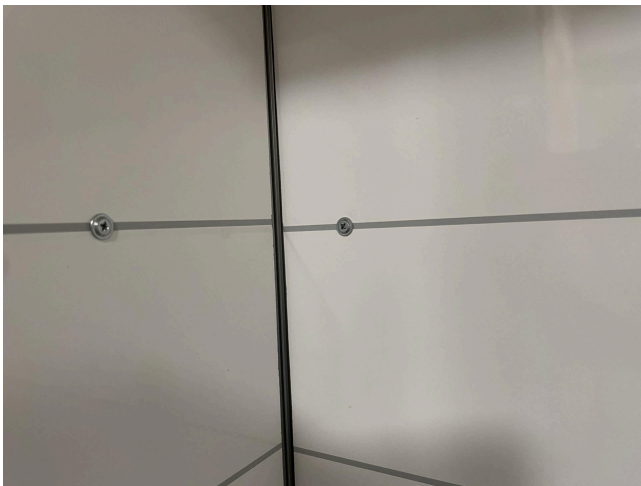
Veggplatene er ikke montert i henhold til produsentens anvisning.  
Det mangler plater enkelte steder.  
Det er store åpninger mellom plateskjøtene.  
Store skruer er synlig montert på utsiden av platene.

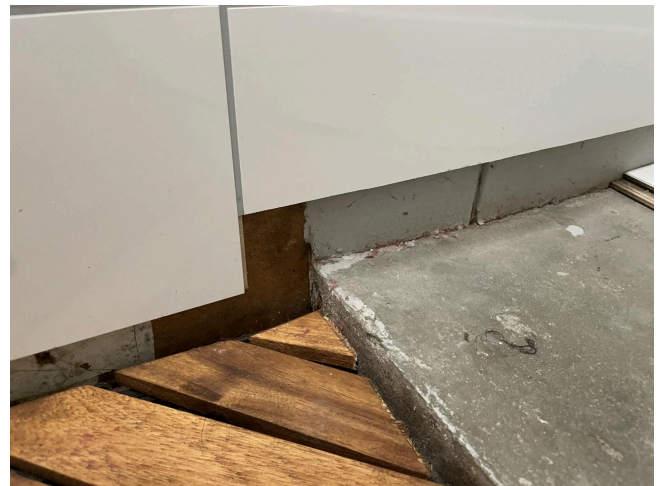
Veggplatene er ikke montert i henhold til produsentens anvisning.  
Det mangler plater enkelte steder.  
Det er store åpninger mellom plateskjøtene.  
Store skruer er synlig montert på utsiden av platene.

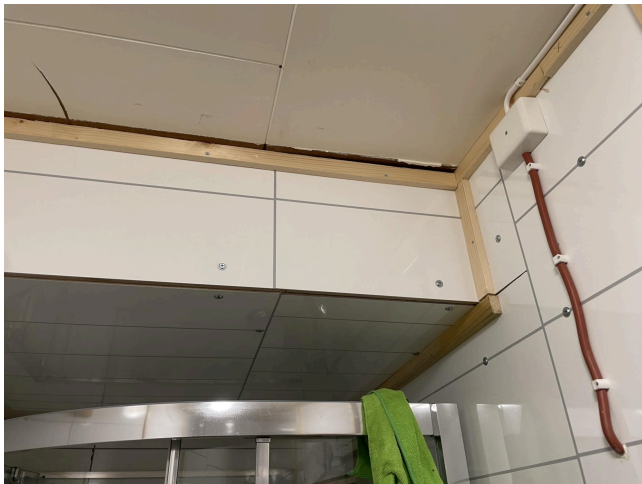
Feil utførelse av bygningsdel.  
Dårlig håndverksmessig utførelse.  
Store glipper og åpninger mellom  
materialoverganger.

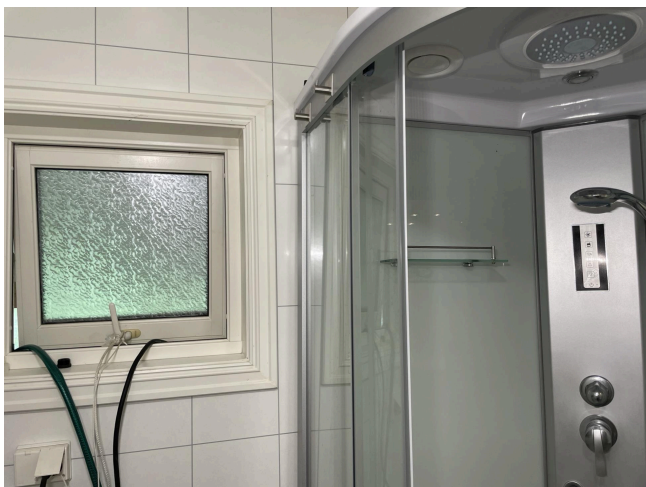
Vindu i våtsone er ikke av fuktbestandig materiale.

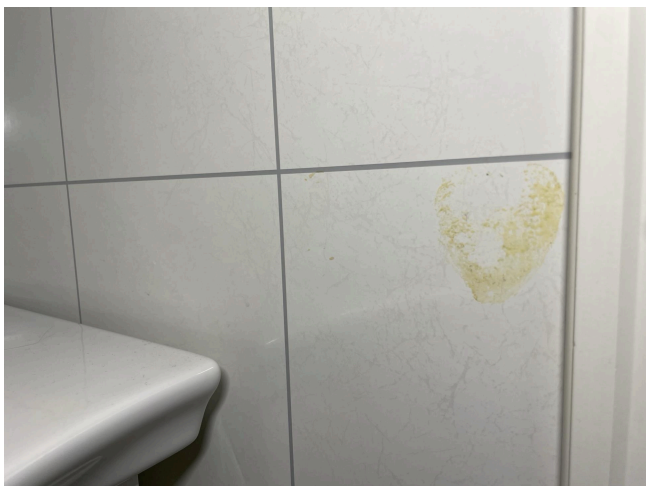
Det er registrert flekker på veggoverflater.

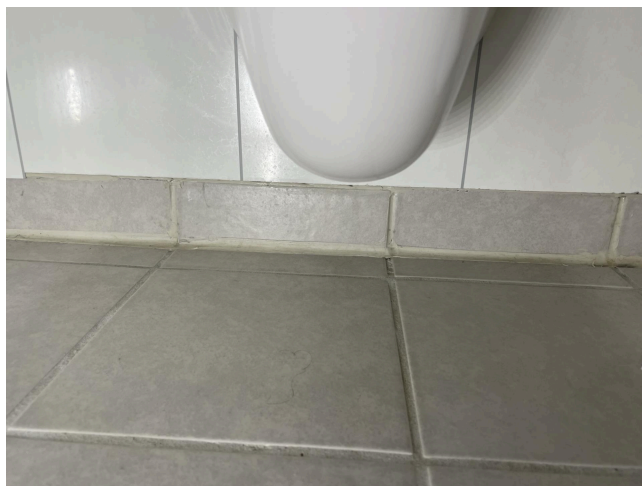
Det mangler spalte eller åpning for å synliggjøre eventuell lekkasjevann fra den skjulte sisternen. Det foreligger ikke dokumentasjon på utførelse eller tetting rundt den skjulte sisternen.

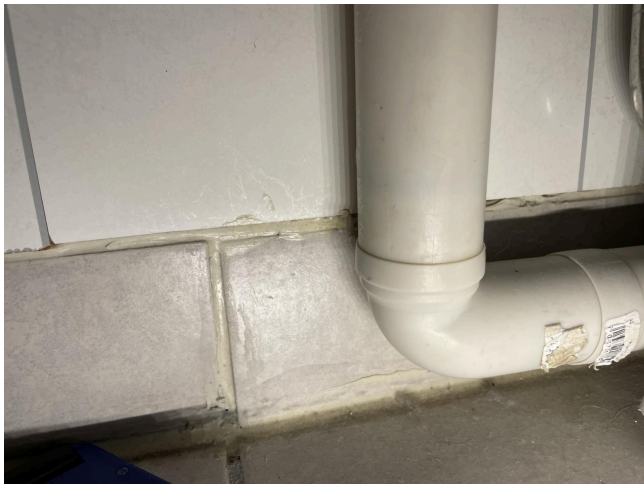
Det mangler L-list i bunn av baderomsplater.

Overflatene bør rengjøres eller behandles for å fjerne flekker. Videre undersøkelser anbefales dersom det er mistanke om fukt. Det bør monteres L-list nederst på baderomsplatene for å sikre god tetting og forhindre fuktinntrengning.

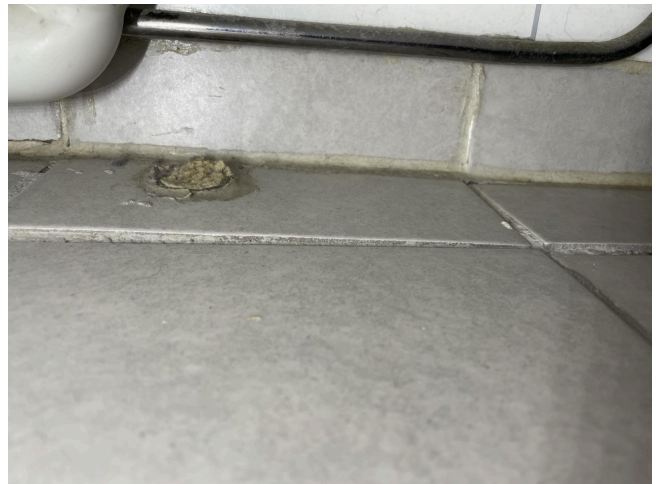
Hull i gulvflis er tettet med fugemasse.

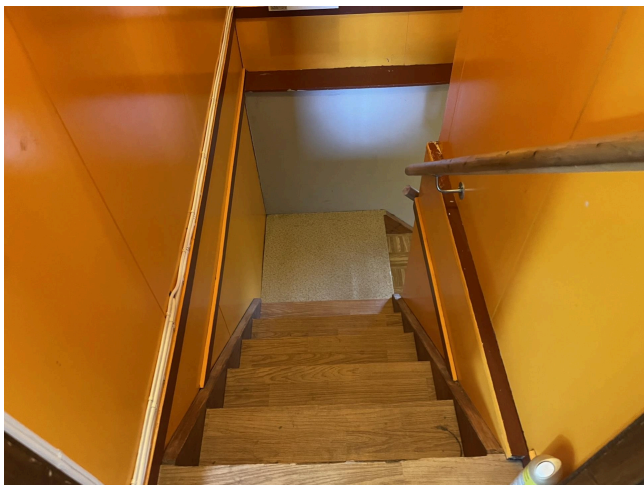
Manglende håndlister på vegg.

Det bør monteres håndlist på vegg for å bedre sikkerheten og oppfylle krav til forsvarlig bruk.

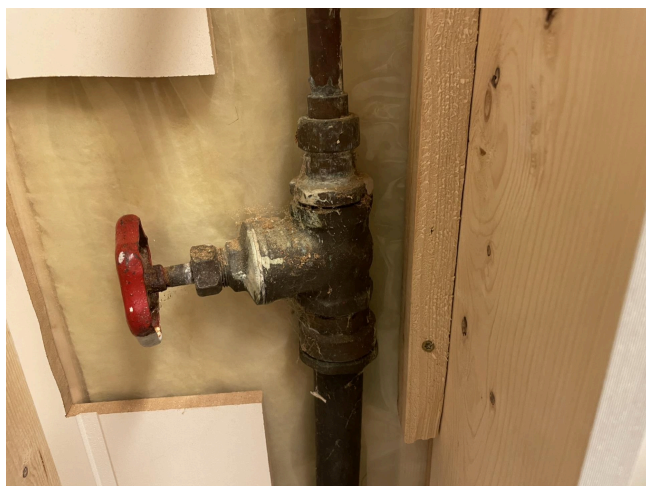
Eldre stoppekran med skrukobling er registrert.

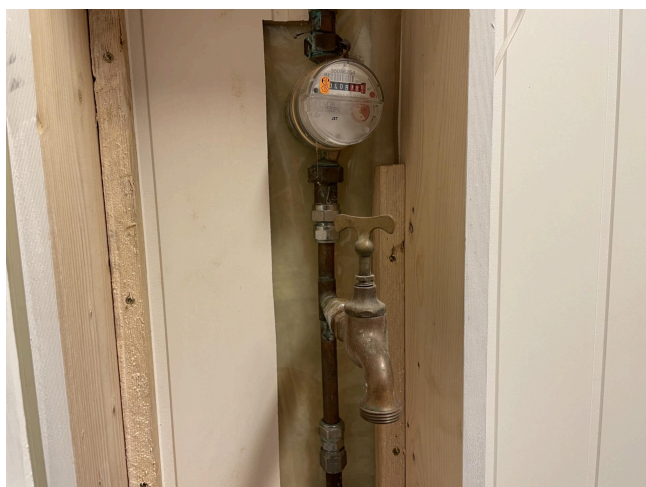
Det er registrert irr på kobberør.  
Vannkran er montert før vannmåler, noe som ikke er i henhold til dagens krav.

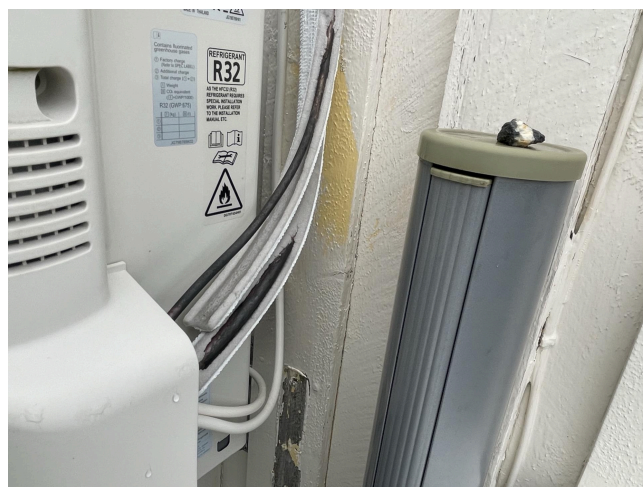
Det er skade på kondensisasjonen til  
rørføringer fra luft-til-luft varmepumpen.

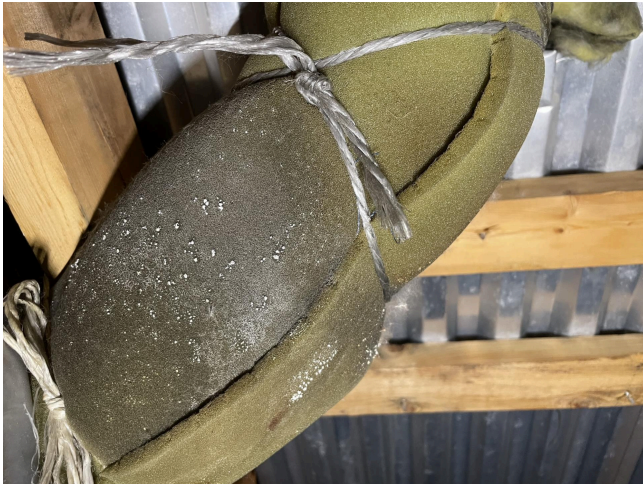
Feil isolering av pvc rør på kaldloft.
