Enebolig  
Løkkebergvegen 3  
3946 Porsgrunn

#### Boligens tekniske tilstand:

#### Utført av:

Dato: 12/06/2025

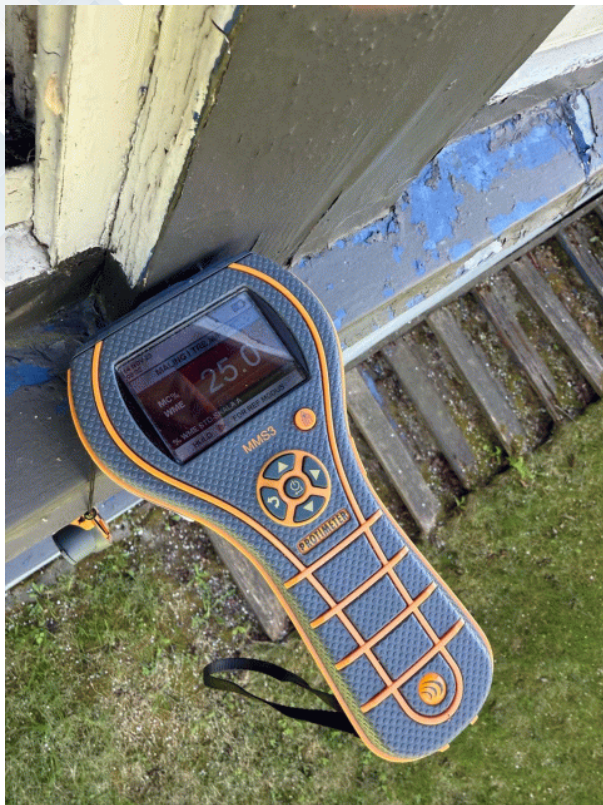
Dørene ble visuelt undersøkt og funksjonstestet under befaringen. Det ble avdekket en del slitasje på terrassedør og knust glass i teakdør. Ytterdør av teak og terrassedør må påregnes utskiftning. Det ble ikke avdekket øvrige skader eller svekkelser under besiktigelsen.

TG3 vurderes grunnet forhøyede fuktverdier og slitasje på vinduene med 2-lags glass, knust glass i teakdør og tilnærmet ødelagt terrassedør.

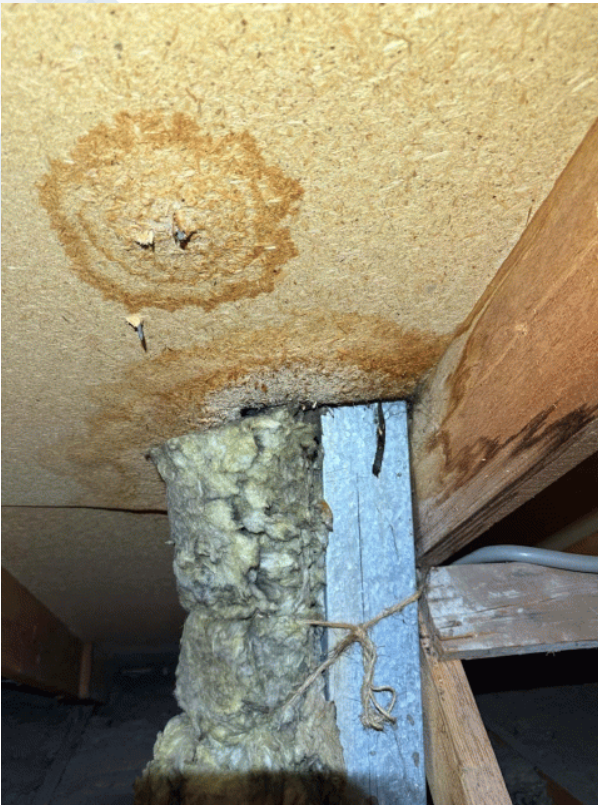
Det ble imidlertid registrert tegn til lekkasje i området rundt skorsteinen og ved gjennomføringen for ventilasjonsrør. Lekkasje kan føre til fuktskader på konstruksjonen dersom forholdene vedvarer. Det anbefales snarlig utbedring av tettearbeider rundt gjennomføringer for å hindre videre vanninntrengning og sikre takets funksjon over tid.

TG3 vurderes grunnet lekkasjer og fukt rundt pipeløp.

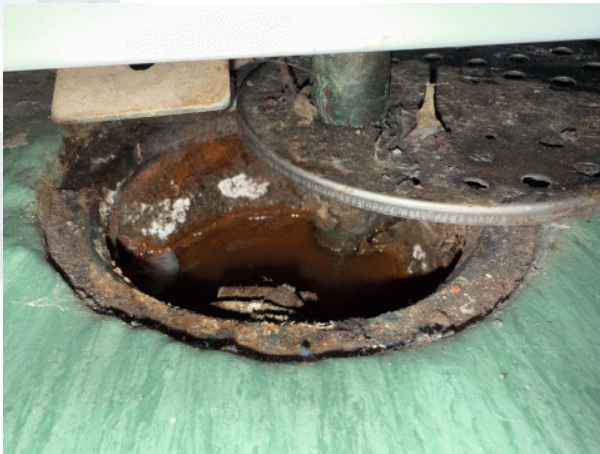
Det ble foretatt hulltaking og fuktmåling i tilstøtende vegg for våtsone, uten å påvise unormale fuktverdier.

TG3 vurderes da badet har passert forventet levetid og mangler tilstrekkelig tettesjikt i våtsonen ved badekar. Badet må påregnes utbedringer.

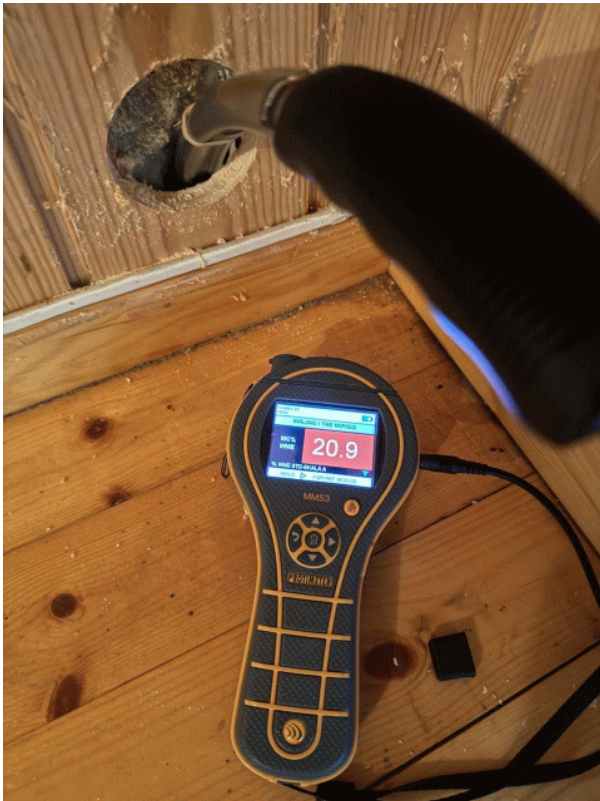
Det ble foretatt hullboring i utlektede vegger i rom under terreng for å kontrollere fuktforholdene. Målingene viste en fuktverdi på 20,9 vekt% i trefuktighet, noe som overstiger grensen for fukt i treverk (17-18 vekt%) og indikerer forhøyet fuktbelastning. Dette kan medføre risiko for materialnedbrytning og mikrobiell vekst.

TG2 vurderes grunnet forhøyede fuktverdier i utlektede vegger.

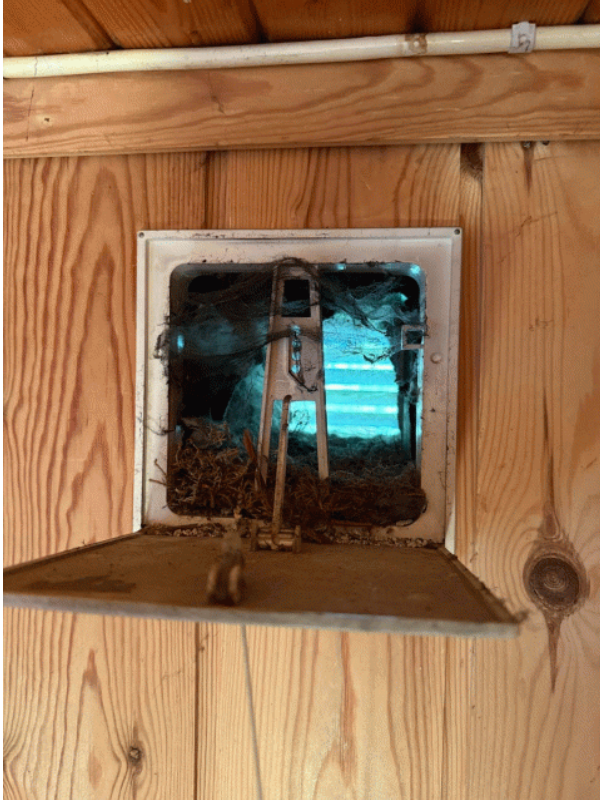
Boligen er tilkoblet mekanisk avtrekk fra kjøkken og naturlig avtrekk på bad. Naturlig ventilering på våtrom kan gi varierende ventilasjonsforhold, spesielt ved lav luftutskifting i våtrom, noe som øker risikoen for fuktbelastning og dårlig luftkvalitet. Det bør påregnes installasjon av mekanisk avtrekk i våtrom, for å sikre tilstrekkelig ventilasjon. Det mangler luftespalte for tilluft under dørblad til bad.

TG2 vurderes grunnet naturlig ventilering på bad og ikke tilstrekkelig tetting ved ytterdel av tilluftsventiler.
