Løkkebergvegen 3, 3946 PORSGRUNN

**Koselig enebolig med  
oppgraderingspotensial |  
Sentrumsnær beliggenhet med  
kort vei til skole og barnehage.**

Enebolig  
Løkkebergvegen 3  
3946 Porsgrunn

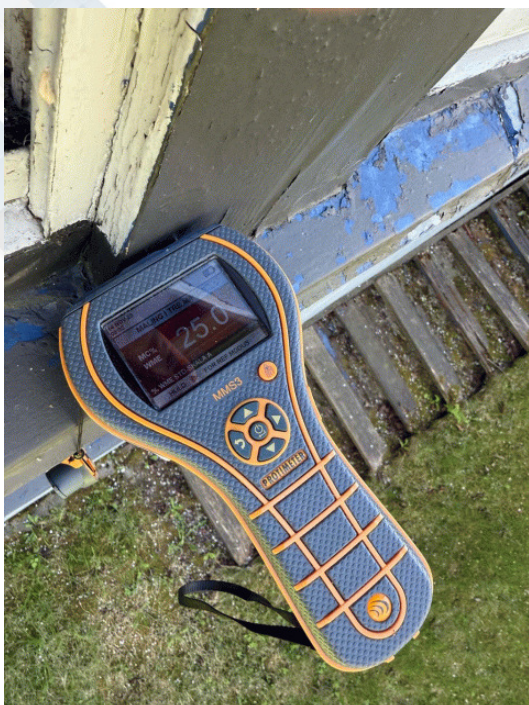
Dørene ble visuelt undersøkt og funksjonstestet under befaringen. Det ble avdekket en del slitasje på terrassedør og knust glass i teakdør. Ytterdør av teak og terrassedør må påregnes utskiftning. Det ble ikke avdekket øvrige skader eller svekkelser under besiktigelsen.

TG3 vurderes grunnet forhøyede fuktverdier og slitasje på vinduene med 2-lags glass, knust glass i teakdør og tilnærmet ødelagt terrassedør.

**Merknader:** Forventet levetid på vinduer og ytterdører med glass er 40 år.

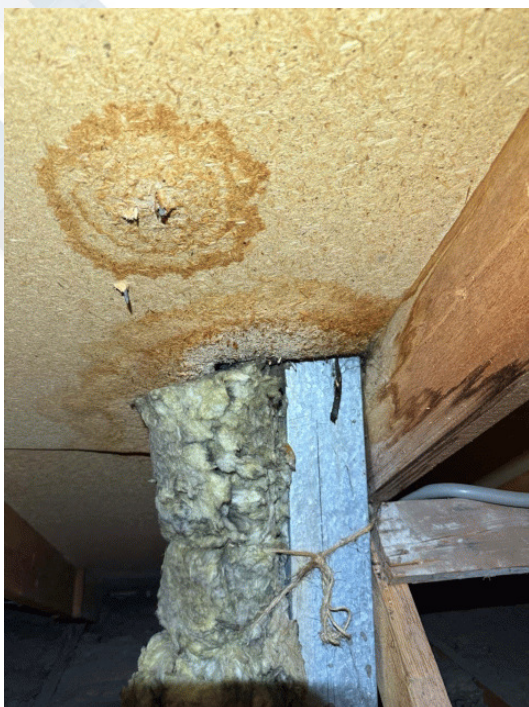
##### **TG 3** 4.1 Takkonstruksjon, taktekking og skorstein over tak

Det ble imidlertid registrert tegn til lekkasje i området rundt skorsteinen og ved gjennomføringen for ventilasjonsrør. Lekkasje kan føre til fuktskader på konstruksjonen dersom forholdene vedvarer. Det anbefales snarlig utbedring av tettearbeider rundt gjennomføringer for å hindre videre vanninntrengning og sikre takets funksjon over tid.

TG3 vurderes grunnet lekkasjer og fukt rundt pipeløp.

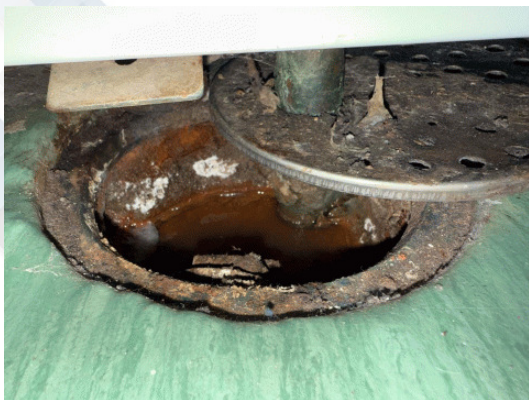
Det ble foretatt hulltaking og fuktmåling i tilstøtende vegg for våtsone, uten å påvise unormale fuktverdier.

TG3 vurderes da badet har passert forventet levetid og mangler tilstrekkelig tettesjikt i våtsonen ved badekar. Badet må påregnes utbedringer.

**Merknader:** Forventet levetid for vinylbelegg er 25 år.

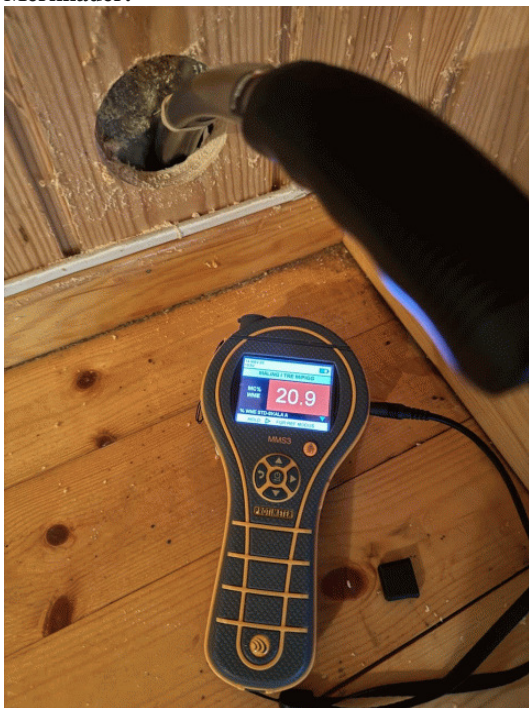
TG2 vurderes grunnet forhøyede fuktverdier i utlektede vegger.

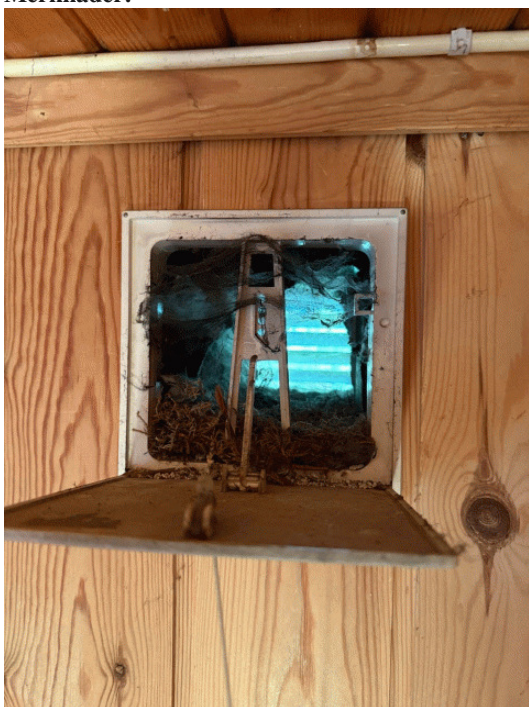
TG2 vurderes grunnet naturlig ventilering på bad og ikke tilstrekkelig tetting ved ytterdel av tilluftsventiler.
