Tilstandsrapport

📍 Vanglivegen 39, 2322 RIDABU

Befaringsdato: 04.02.2026

Enebolig - Byggeår: 1972

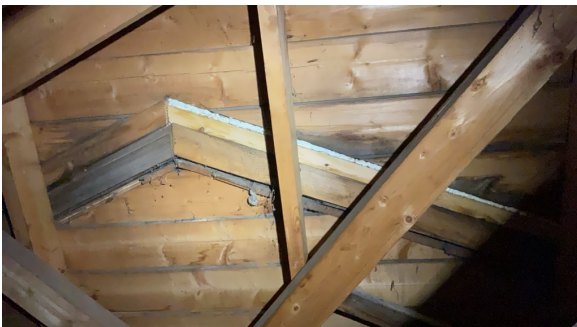
Erfaringsmessig kan eldre trevegger ha skjulte skader, spesielt over grunnmuren og under vinduene.

- Uten tilstrekkelig lufting bak bordkledningen kan fuktighet som trenger inn bak bordene eller gjennom veggen innenfra ikke tørke opp. Dette skaper ideelle forhold for råtesopp og muggvekst.

Fuktmerker på innsiden av kledning på område som er over garasjetak.

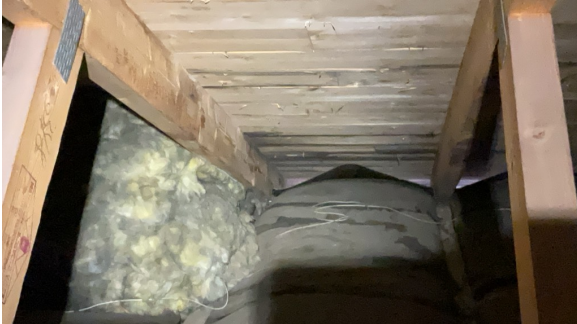
Utilstrekkelig lufting og luftlekkasjer kan erfaringsvis føre til kondensskader og isdannelse under kaldere værforhold. Lufting mot raft er delvis dekket av isolasjon.

Lufting mot raft er delvis dekket av isolasjon.

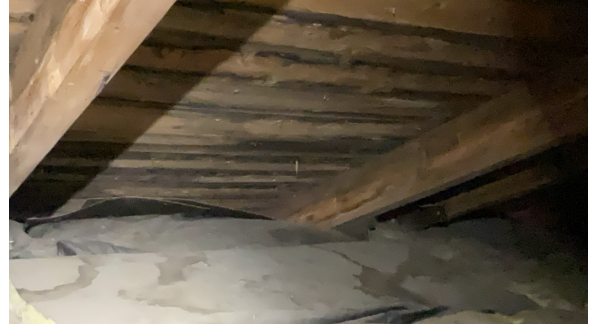
- Det er påvist fukt-/råteskader i takkonstruksjonen.

Synlig fuktmerker på undertak. Ved bruk av fuktindikator registrerte jeg unormale verdier. Det anbefales å isolere loftsluken og tette området rundt den for å forhindre luftlekkasjer.

Kondens/fuktmerker flere steder på undertaket.

- Konstruksjonene må sikres mot råte, sopp og skadedyr.

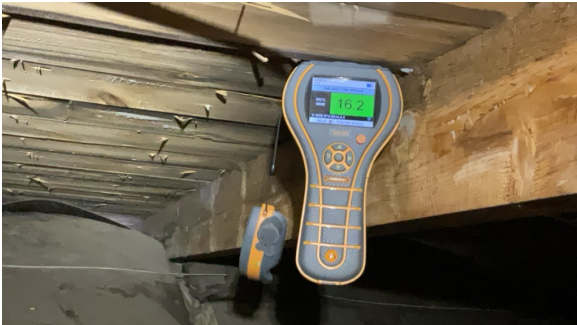
Ved fuktmåling registrerte jeg risikable verdier for fukt

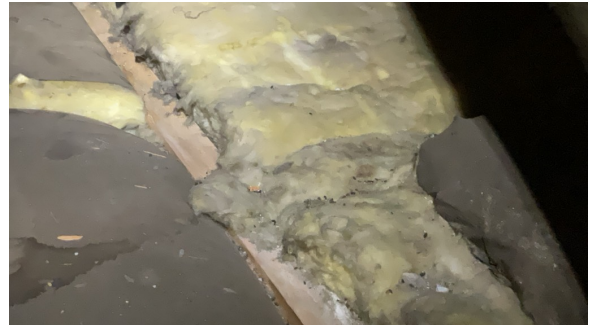
Det er påvist spor etter mus, omfanget er ukjent.

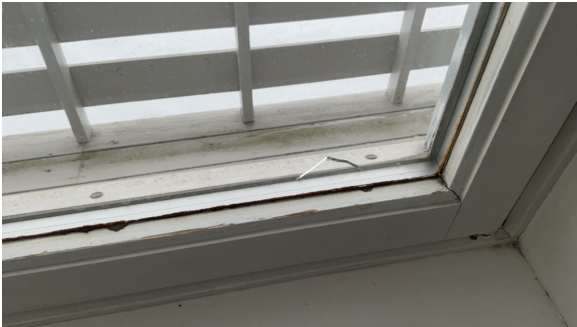
- Karmene i vinduer er slitte og det er sprekker i trevirket.

Sprekk i vindu på soverom.

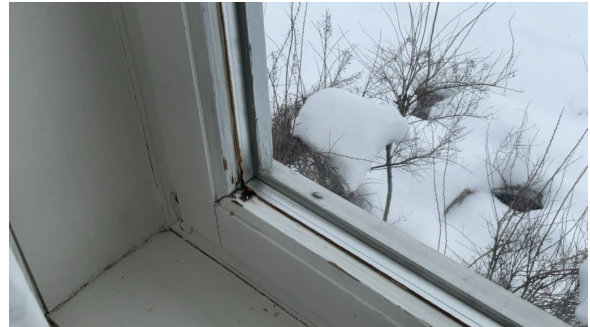
Kondensmerker på flere vinduer

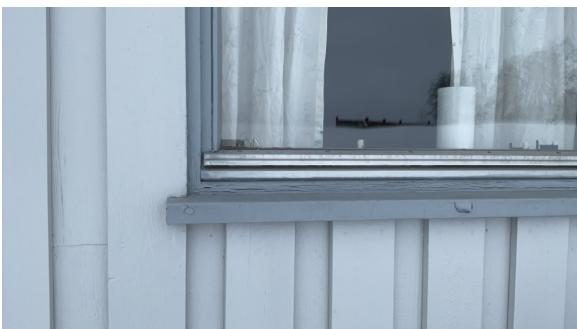
Værslitte karmen.

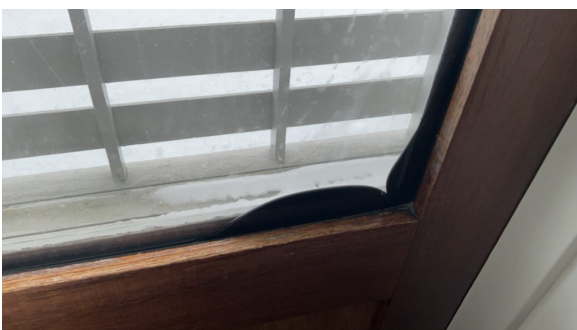
- Karmene i dører er værslitte utvendig og det er sprekker i treverket.

Sprekk i rute på soverom.

- Det må påregnes noe vedlikehold og at enkelte dører må skiftes ut.

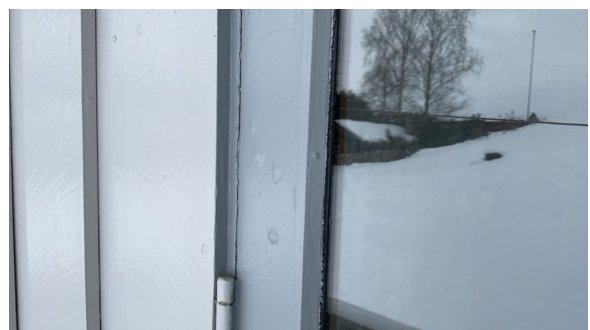
Bobler i maling på terrassedør soverom.

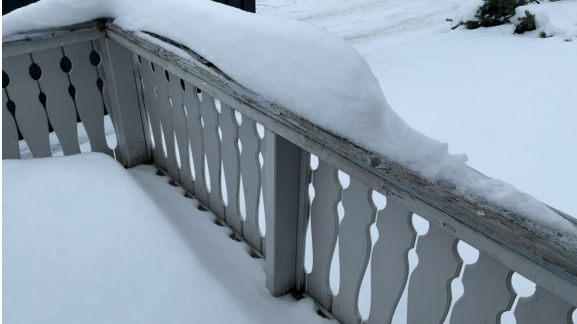
Slitasje på håndløper.

- Det bør foretas nærmere undersøkelser av balkong/terrasser når den er snøfri.
- Lokal utbedring må utføres.

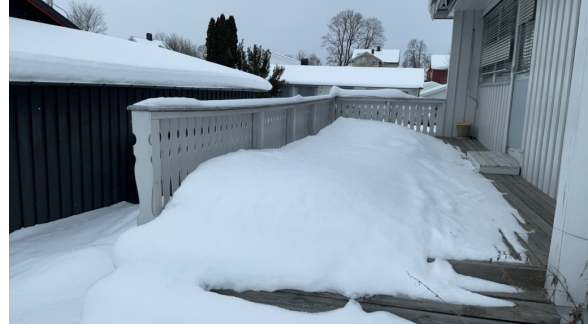
Nedbøyning/skjevhet registrert.

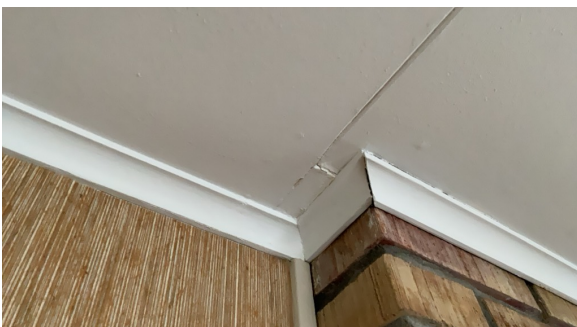
- Det er påvist skader på overflater.

Fuktmerker rundt pipe.

- Gjennomføre ytterligere undersøkelser og foreta utbedring av skade.

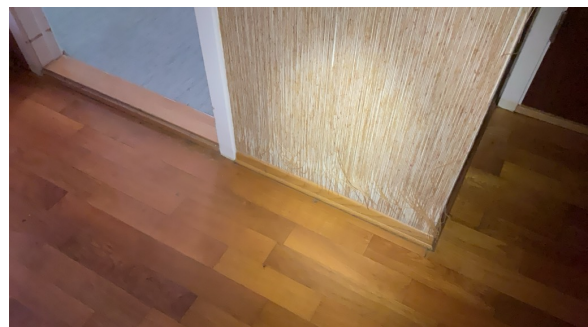
Slitasje på overflater

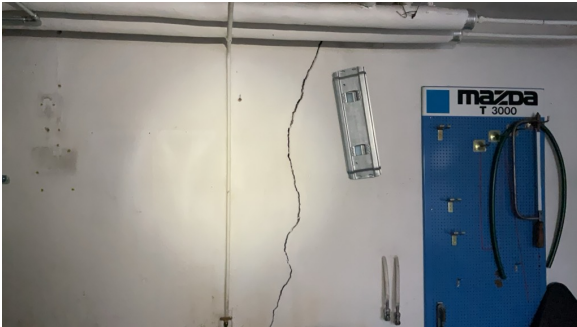
Sprekker i vegger.

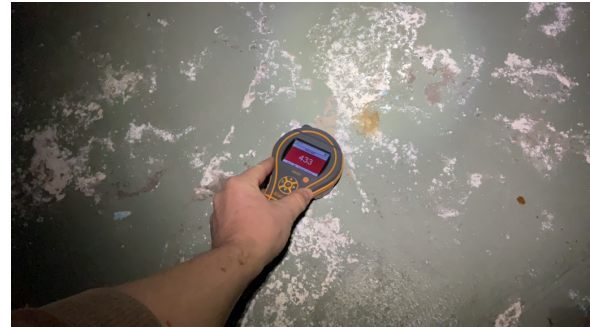
- Det er påvist indikasjoner på noe fuktgjennomtrenging i kjellergulv.
- Det er påvist indikasjoner på noe fuktgjennomtrenging inn i kjellermur.

Rom under terreng med dagens tilstand egner seg ikke innredet. Ved enkle fuksøk ble det registrert områder med forhøyde verdier. Det må påregnes fuktopptrekk via gulv og/eller fundamenter på eldre konstruksjoner mot terreng selv om fuksikringen utbedres.

Ved enkle fuktsøk på gulv ble det registrert områder med forhøyde verdier.

- Det påviste fuktnivå gir grunn til å overvåke konstruksjonen jevnlig for å se utvikling over tid, og eventuelt foreta tiltak for å unngå fuktskader.

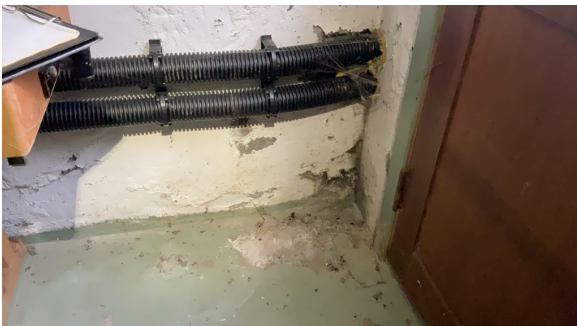
Saltutslag og fuktvandring registrert i vegger.

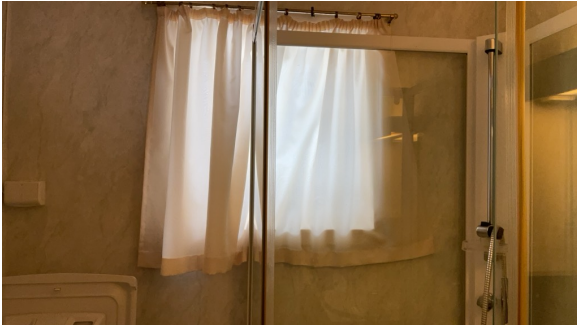
- Det er vindu/dør med ikke fuktbestandige materialer i våtsonen (ved vask, dusj, badekar, osv.), løsningen eller byggematerialet er uegnet.

Vindu plassert i våtsone.

- Uegnede materialer må fuktbeskyttes/utskiftes.

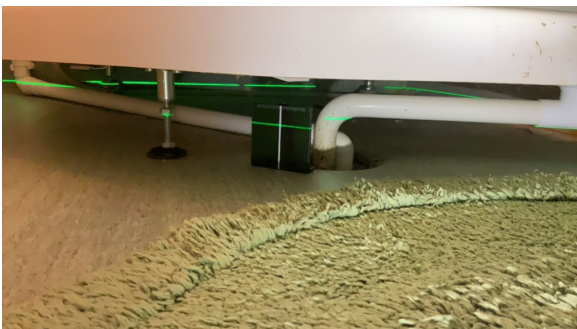
- Til tross for avviket i fall/høydeforskjell til sluk, vil gulvet fortsatt kunne lede vann mot sluket, men med redusert effektivitet. Dette kan potensielt øke risikoen for vannansamling i enkelte områder av badet.

Målt fall til sluk: 5mm.

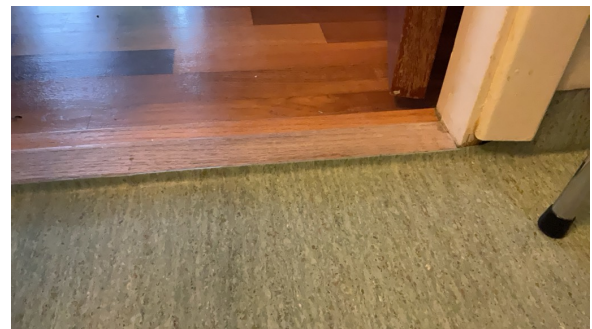
Målt oppbrett ved terskel: 10mm.

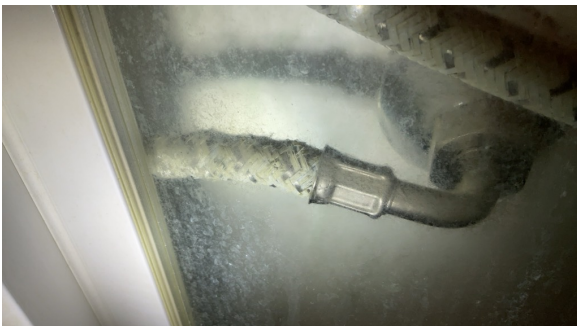
Slange til dusjkabinett er i ferd med å sprekke.

- Dersom avvik ikke utbedres er det fare for videre skadeutvikling.

Slange til tilkobling på dusjkabinett er i ferd med å sprekke.

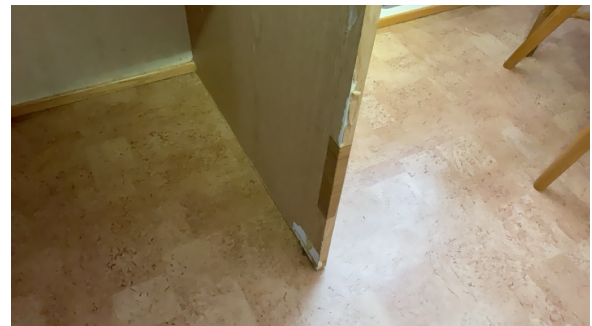
- Det er påvist at overflater har noe skader.

Skader på innredning.

- Overflater må utbedres eller skiftes.

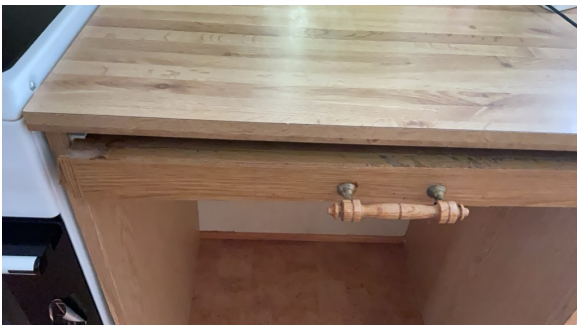
Slitasje på innredning.

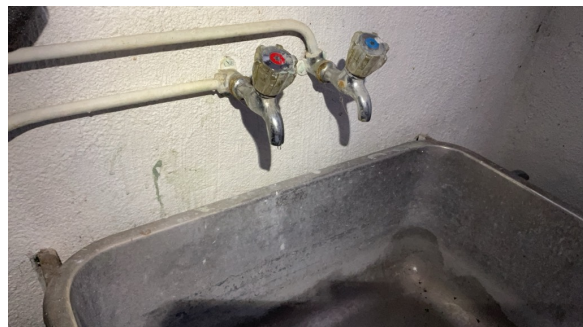
Kran i vaskekjeller drypper.

- I forbindelse med oppgradering av våtrom vil det være naturlig med utskiftning av rør.
- Armaturer/blandebatteri som lekker, må skiftes/utbedres

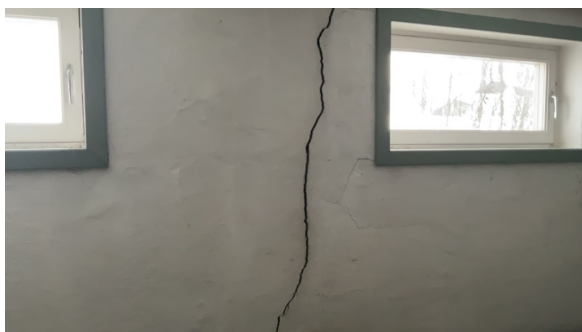
- Det er registrert skråriss som er symptom på setninger.

Sprekker og setningsskader registrert på grunnmur.

- Påviste skader må utbedres.
