Vanglivegen 39, 2322 RIDABU

**Enebolig på Vangli med stor tomt!
Moderniseringsbehov.**

Befaringsdato: 04.02.2026

Rapportdato: 09.02.2026

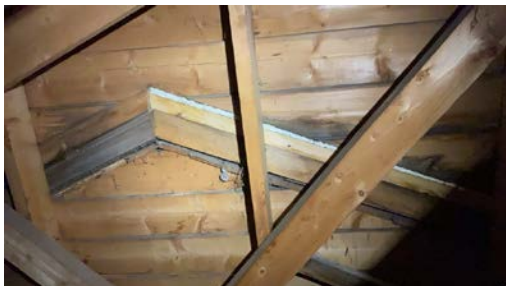
- Uten tilstrekkelig lufting bak bordkledningen kan fuktighet som trenger inn bak bordene eller gjennom veggen innenfra ikke tørke opp. Dette skaper ideelle forhold for råtesopp og muggvekst.

Fuktmerker på innsiden av kledning på område som er over garasjetak.

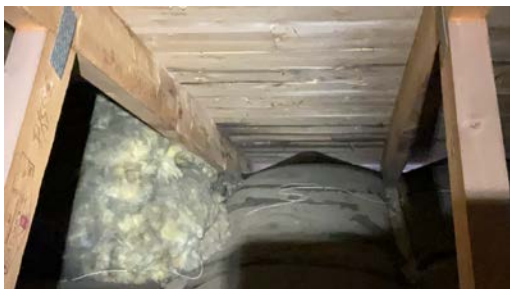
Utilstrekkelig lufting og luftlekkasjer kan erfaringsvis føre til kondensskader og isdannelse under kaldere værforhold. Lufting mot raft er delvis dekket av isolasjon.

Lufting mot raft er delvis dekket av isolasjon.

Det anbefales å isolere loftsluken og tette området rundt den for å forhindre luftlekkasjer.

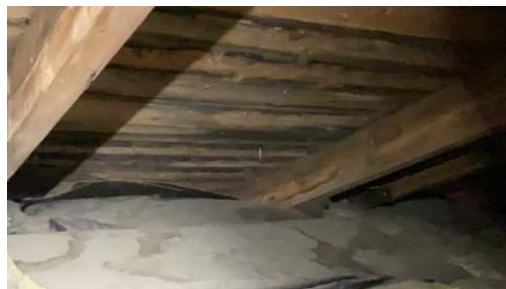
Synlig fuktmerker på undertak. Ved bruk av fuktindikator registrerte jeg unormale verdier.

Kondens/fuktmerker flere steder på undertaket.

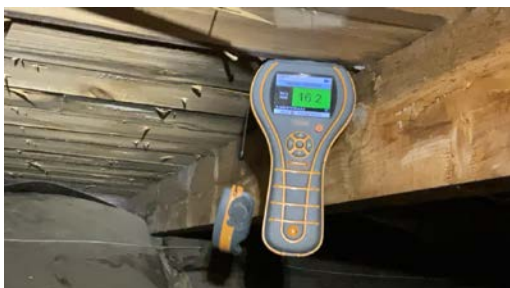
Ved fuktmåling registrerte jeg risikable verdier for fukt

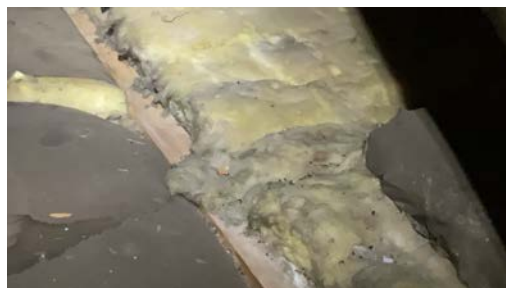
Det er påvist spor etter mus, omfanget er ukjent.

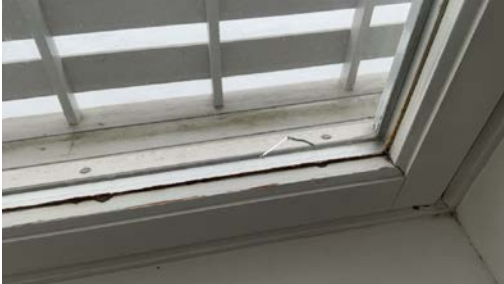
- Karmene i vinduer er slitte og det er sprekker i trevirket.

Sprekk i vindu på soverom.

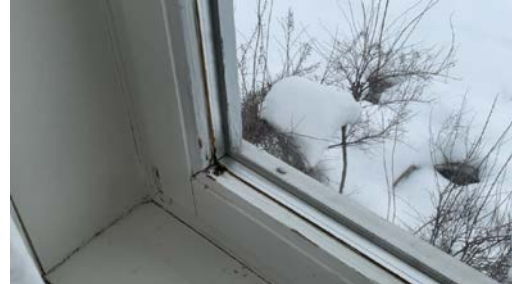
Kondensmerker på flere vinduer

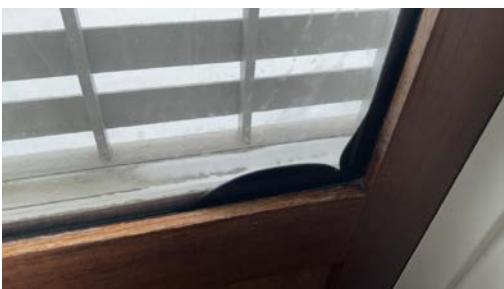
- Karmene i dører er værslitte utvendig og det er sprekker i treverket.

Sprekk i rute på soverom.

- Det må påregnes noe vedlikehold og at enkelte dører må skiftes ut.

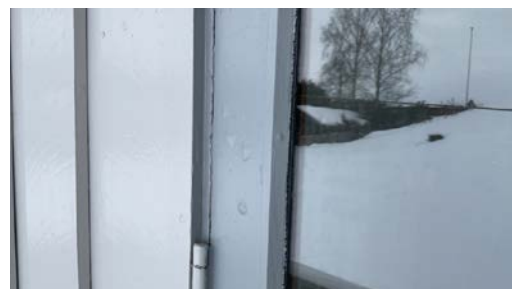
Bobler i maling på terrassedør soverom.

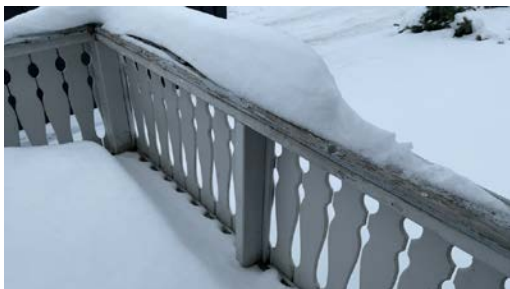
Slitasje på håndløper.

- Det bør foretas nærmere undersøkelser av balkong/terrasser når den er snøfri.
- Lokal utbedring må utføres.

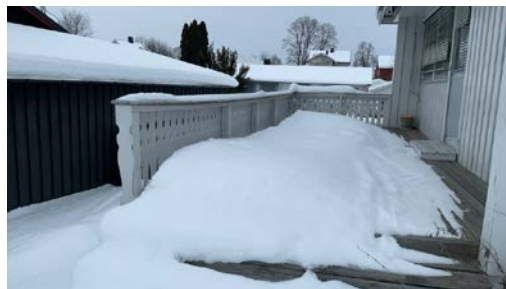
Nedbøyning/skjevhet registrert.

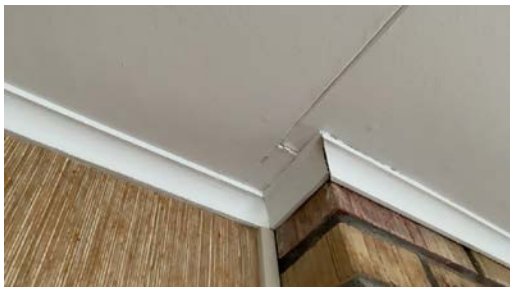
- Det er påvist skader på overflater.

Fuktmerker rundt pipe.

- Gjennomføre ytterligere undersøkelser og foreta utbedring av skade.

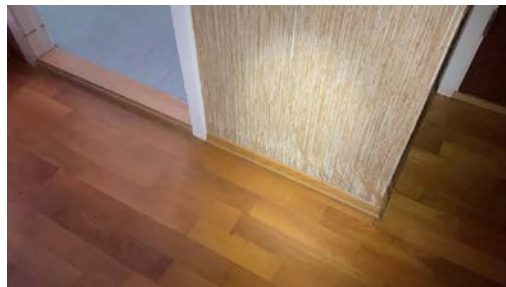
Slitasje på overflater

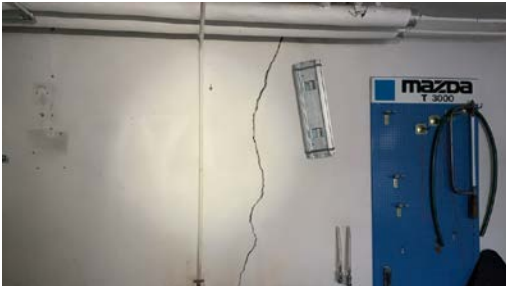
Sprekker i vegger.

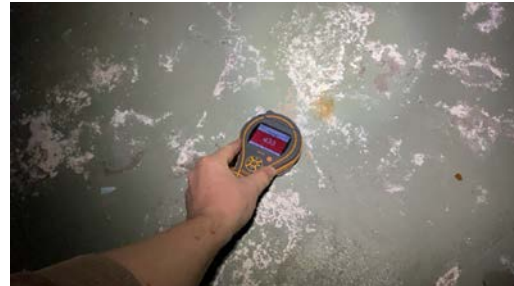
- Det er påvist indikasjoner på noe fuktgjennomtrenging i kjellergulv.
- Det er påvist indikasjoner på noe fuktgjennomtrenging inn i kjellermur.

Rom under terreng med dagens tilstand egner seg ikke innredet. Ved enkle fuksøk ble det registrert områder med forhøyde verdier. Det må påregnes fuktopptrekk via gulv og/eller fundamenter på eldre konstruksjoner mot terreng selv om fuksikringen utbedres.

Ved enkle fuktsøk på gulv ble det registrert områder med forhøyde verdier.

- Det påviste fuktnivå gir grunn til å overvåke konstruksjonen jevnlig for å se utvikling over tid, og eventuelt foreta tiltak for å unngå fukskader.

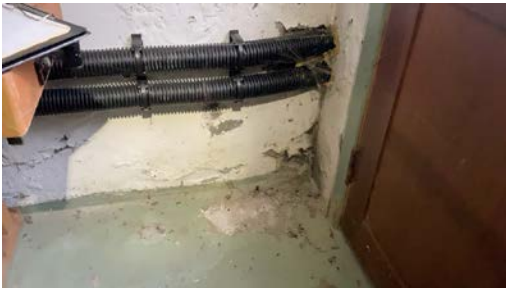
Saltutslag og fuktvandring registrert i vegger.

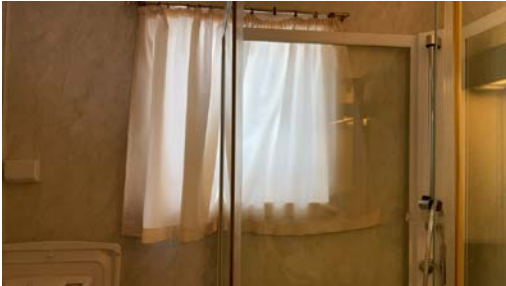
- Det er vindu/dør med ikke fuktbestandige materialer i våtsonen (ved vask, dusj, badekar, osv.), løsningen eller byggematerialet er uegnet.

Vindu plassert i våtzone.

- Uegnede materialer må fuktbeskyttes/utskiftes.

Synlig treverk på gulv, vegger og tak som blir utsatt for vannsøl, lekkasjevann eller kondens, skal utføres med fuktbestandige overflatematerialer.

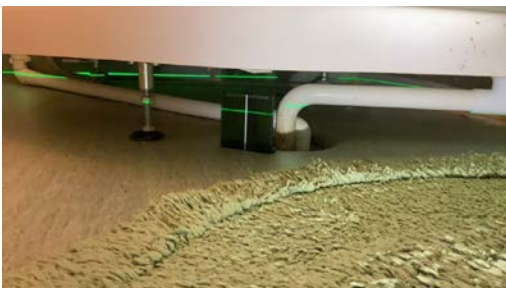
- Til tross for avviket i fall/høydeforskjell til sluk, vil gulvet fortsatt kunne lede vann mot sluket, men med redusert effektivitet. Dette kan potensielt øke risikoen for vannansamling i enkelte områder av badet.

Målt fall til sluk: 5mm.

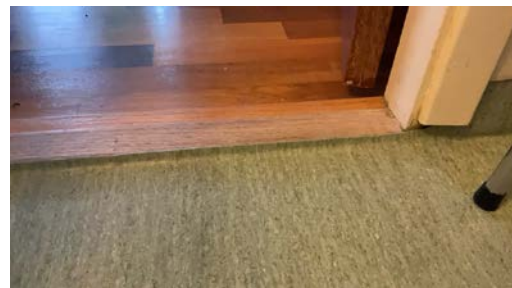
Målt oppbrett ved terskel: 10mm.

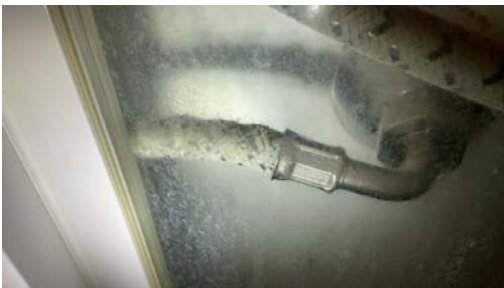
Slange til dusjkabinett er i ferd med å sprekke.

Slange til tilkobling på dusjkabinett er i ferd med å sprekke.

- Dersom avvik ikke utbedres er det fare for videre skadeutvikling.

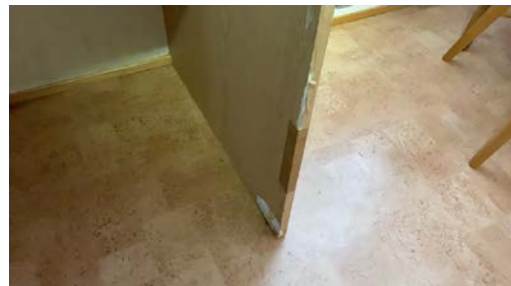
- Det er påvist at overflater har noe skader.

Skader på innredning.

- Overflater må utbedres eller skiftes.

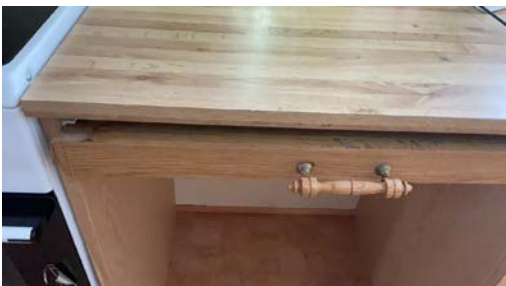
Slitasje på innredning.

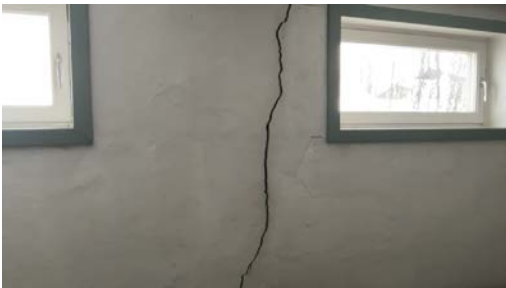
Sprekker og setningsskader registrert på grunnmur.

- Påviste skader må utbedres.
