Skoleveien 75, 1920 SØRUMSAND

**Stor, innholdsrik enebolig med  
mye potensial! - Solrik tomt på 2,5  
mål - Dobbelgarasje - Nært skole  
og fine turområder.**

Befaringsdato: 09.02.2024

Rapportdato: 15.02.2024

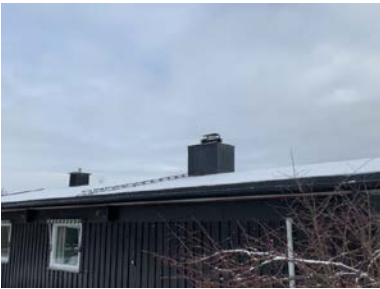
Tekkingen er vurdert ut fra alder, da det var snø på taket befaringsdagen.

- Konsekvens/tiltak**
- Overvåk tilstanden jevnlig. For å få tilstandsgrad 0 eller 1 må tekkingen skiftes ut, men tidspunktet for når dette er nødvendig er vanskelig å si noe om.

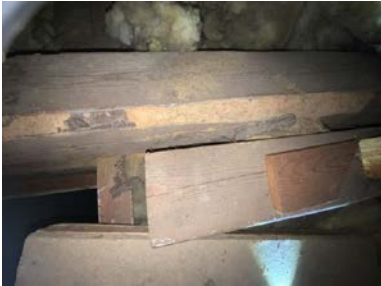
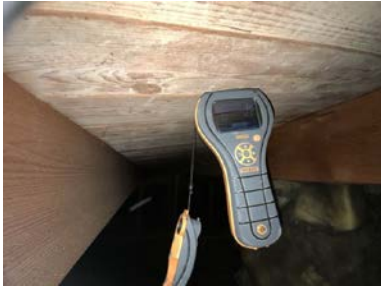
### ! TG 2 Takkonstruksjon/Loft

Takkonstruksjonen har sperrekonstruksjon. Bordet undertak.

- Konsekvens/tiltak**
- Det må foretas tiltak for å lukke avviket.

Det anbefales en gjennomgang av fagmann for tetting av steder der det kan komme inn mus.

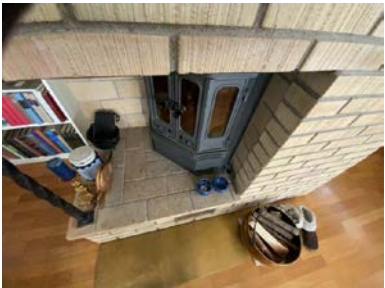
- Tidspunkt for piperehabilitering nærmer seg.

Bruken og belastning er avgjørende for en eventuell pipesanering. Renovering av pipe er vanlig med nytt røykrør inne i teglsteinspipe.

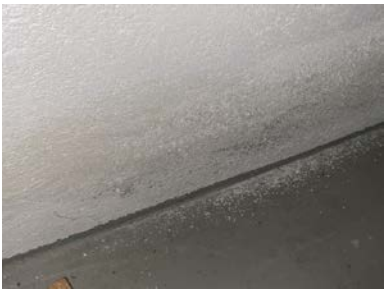
Rom Under Terreng

Gulvet er av betong. Veggene har betong/mur. Hulltaking er ikke foretatt da det ikke er fysisk mulig på grunn av tiliggende konstruksjoner.

Det er fritt eksponert mur i yttervegger som ligger under terreng. Det er stedvis noe saltutslag med høyere fuktverdier ved søk på disse veggene. Det er ingen konsekvens for store skader på disse stedene da vegger ikke er dekke til med utforet vegger eller annet. Det er en god løsning at det er fritt eksponerte vegger, slik at konstruksjonen får puste. Konstruksjonen fungerer med dagens bruk og løsning og god ventilering av rom.

- Det påviste fuktnivå gir grunn til å overvåke konstruksjonen jevnlig for å se utvikling over tid, og eventuelt foreta tiltak for å unngå fuktskader.

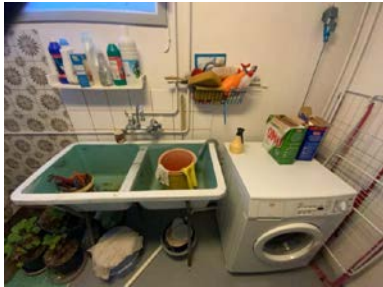
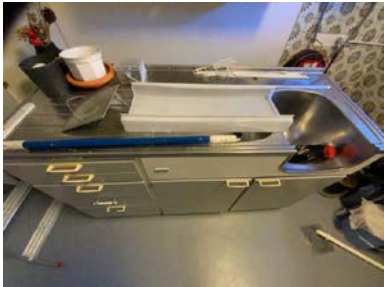
Vaskerommet anses å fungere som tiltenkt ut fra datidens krav. Tg er gitt med tanke på dagens forskrift og krav til vurdering for våtrom. Rommet må renoveres ut fra dagens krav for å lukke avviket.

Kostnadsestimat: 100 000 - 300 000

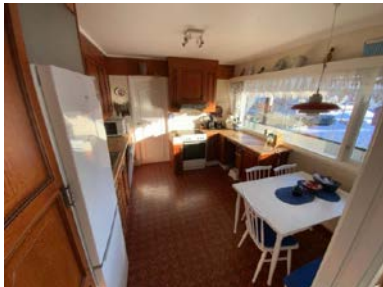
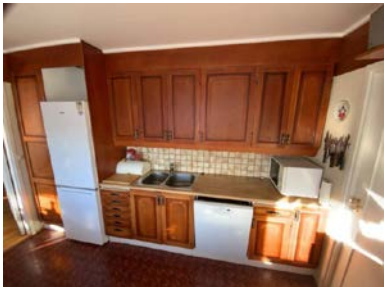
- Det må påregnes lokal utbedring/utskiftning.

Kjøkkenet vurderes som funksjonelt. Det må foretas noe oppgradering o etterfeste av hengsler på dør/skapfronter.

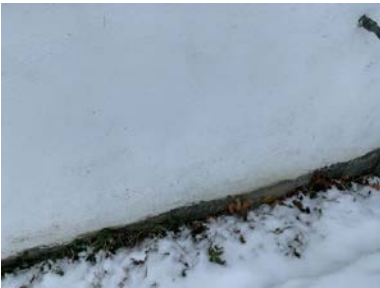
Det er en god løsning at det er fritt eksponerte murvegger innvendig, slik at konstruksjonen får puste og at fukt ikke blir tettet inn i feks utforet trevegg med isolasjon.

- Tiltak for redrenering rundt boligen kan ikke utelukkes.
- Overvåk tilstanden jevnlig. For å få tilstandsgrad 0 eller 1 må dreneringen skiftes ut, men tidspunktet for når dette er nødvendig er vanskelig å si noe om. Bruken av underetg/kjeller vil og være avgjørende.
