# Tilstandsrapport

Rekkehus

Skrenten 52 C, 3258 LARVIK

Befaringsdato: 20.03.2024

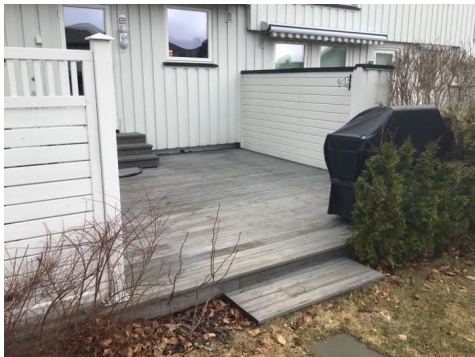
## TG 1 Balkonger, terrasser og rom under balkonger - 2

Platting med følgende utførelse, beliggenhet og størrelse:

Oppført i: Det er heller som dekke

Normal slitasje.

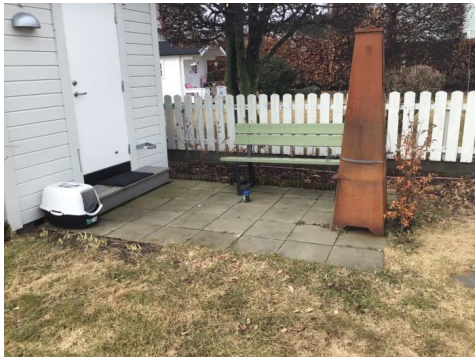
## TG 1 Balkonger, terrasser og rom under balkonger - 2 - 3

Overbygd terrasse/inngangsparti med følgende utførelse, beliggenhet og størrelse:

Oppført i: Den er oppført i trekonstruksjoner og det er betong dekke

Normal slitasje. Det bør på sikt utbedres i front av betongsåle.

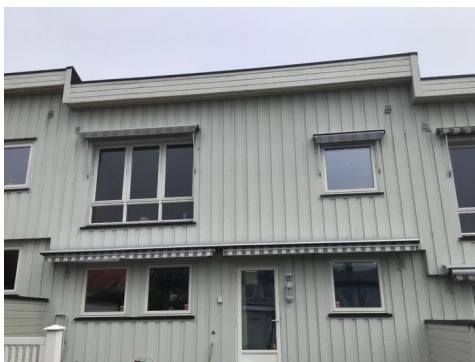
## TG 1 Andre installasjoner

Det er montert utvendig manuelle markiser på fasade. Normal slitasje.

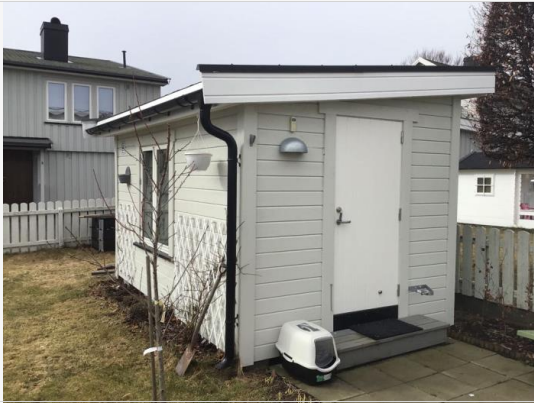
## Bod

Det er oppført en bod på ca. 9 m<sup>2</sup> på tomten. Den står punktvis oppført på lettklinker blokker. Den er oppført i trekonstruksjoner og det er papp som takteking. Den er innredet. Normal slitasje. Ny i 2022 i følge selger.
