# Tilstandsrapport

Tomannsbolig

Sørliveien 71, 1788 HALDEN

Befaringsdato: 14.05.2025

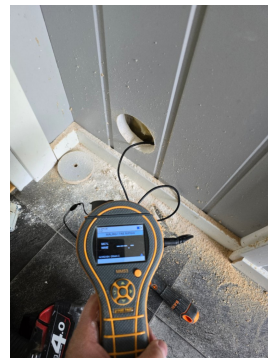
### 1.ETASJE > BAD

Fuktskader på fronter til servantinnredning.

- Manglende oppgradering av våtrommet medfører høy risiko for at konstruksjonene ikke vil tåle vanlig bruk av vann eller lekkasjer. Selv om det er dusjkabinett, er det fortsatt en betydelig risiko for at våtrommets konstruksjoner ikke tåler lekkasjer. Dette kan føre til fuktskader på tilstøtende konstruksjoner.
