# Tilstandsrapport

📍 Daskerudvegen 119, 2166 OPPAKER

# gnr. 137, bnr. 73

Rapportdato: 07.11.2023

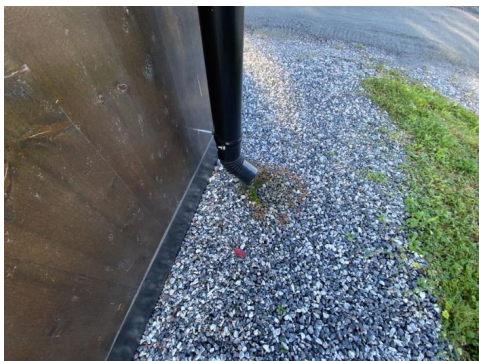
### Nedløp og beslag TG 1

Nedløp, renner og beslag fremstår med normal bruksslitasje. Det var oppholdsvær på befaringsdagen slik at renner- og nedløpsfunksjon er vanskelig å stadfeste. Renner og beslag ble besiktiget fra bakkeplan.

Nedløpsvann bør føres bort fra bolig, men ansees ikke som noen umiddelbar fare.

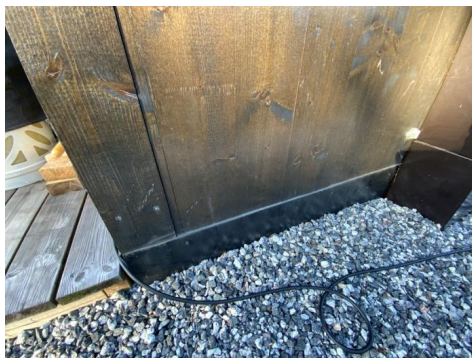
### Panel-Lufting TG 2

Det registreres begrenset lufting av nedre del på panel. Dette bør utredes nærmere.

Manglende lufting i bunn av panel.

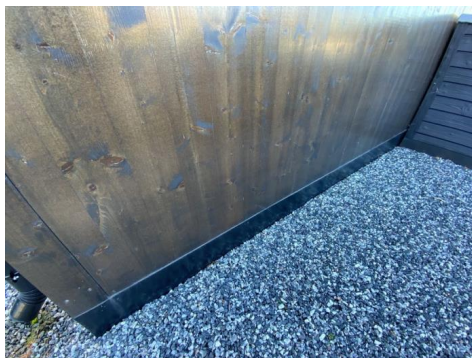
Manglende lufting i bunn av panel.

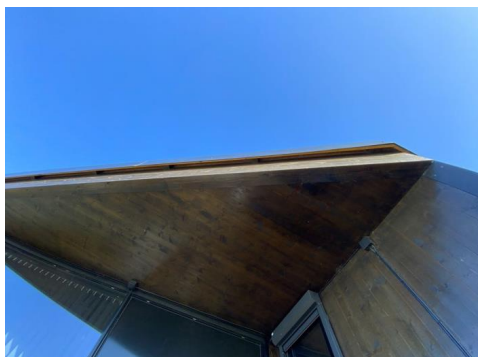
Takkonstruksjon fra byggeår i antatt taksperrer. Takkonstruksjonen fremstår med tiltenkt funksjon på befaringsdagen. Synlig luftespalter ved kontroll i gesimskasser, men begrenset kontrollmuligheter for øvrig og er i hovedsak vurdert opp mot alder. Takkonstruksjon fremstår med tiltenkt funksjon på befaringsdagen.

Synlige luftespalter.

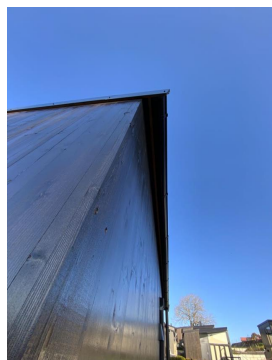
Synlige luftespalter.

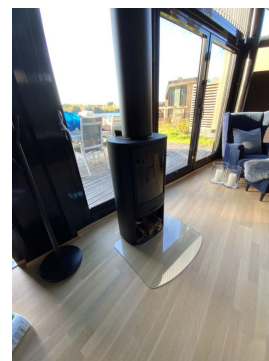
Peisovn i stue med pipeløp fra byggeår. Stålpipe. Pipeløp er formelt ikke vurdert og det forutsettes at de branntekniske krav er kontrollert og godkjent av det stedlige brann og feievesen. Ildsted ble ikke funksjonstestet av undertegnende men det ble ikke opplyst om negative avvik på befaringsdagen.

Besiktigelse av ildsted.

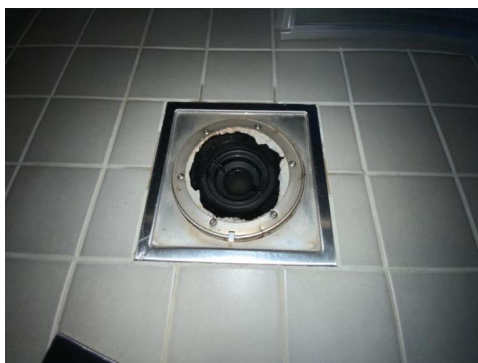
Badet har plastsluk. Badet har smøremembran med dokumentert utførelse. Synlig mansjett med tilfredsstillende klemt tettefunksjon.

Kontroll av sluk.

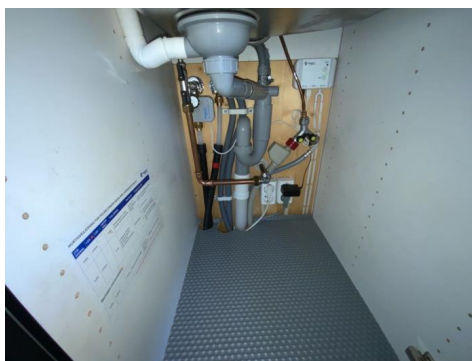
Vannrør fra byggeår av materialtype pex og kobber. Fordelerskap i på badet. Waterguard i benkeskap på kjøkken for god sikring av lekkasjevann. Alder er normalt i seg selv en vurderingskriterie hva angår slitasjegrad. Videre bemerkes at bunnledninger av den årsak følgelig heller ikke er kontrollert. Ingen negative avvik observert på befaringsdagen.

Besiktigelse av røropplegg.

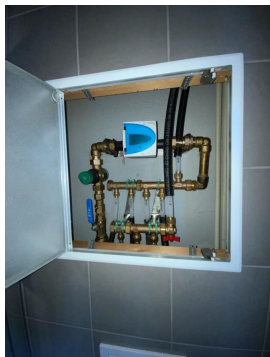
Besiktigelse av røropplegg.

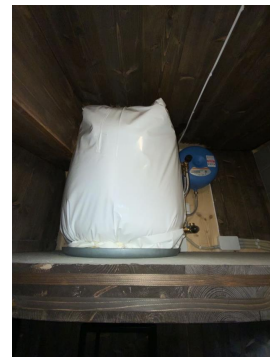
Varmtvannstanken er på ca 120 liter fra byggeår plassert i himlingshøyde på badet. Normalt vil fabrikkår indikere tilstanden og samtidig forventet levetid ut fra en gjennomsnittsbetraktning.

Besiktigelse av bereder.
