# Tilstandsrapport

Fritidsbolig

Daskerudvegen 119, 2166 OPPAKER

Befaringsdato: 03.06.2025

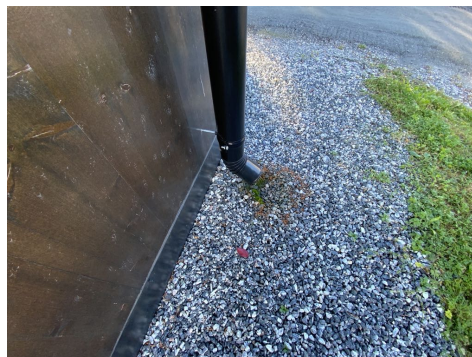
### ! TG 1 Nedløp og beslag

Nedløp, renner og beslag fremstår med normal bruksslitasje. Det var oppholdsvær på befaringsdagen slik at renner- og nedløpsfunksjon er vanskelig å stadfeste. Renner og beslag ble besiktiget fra bakkeplan.

Nedløpsvann bør føres bort fra bolig, men ansees ikke som noen umiddelbar fare.

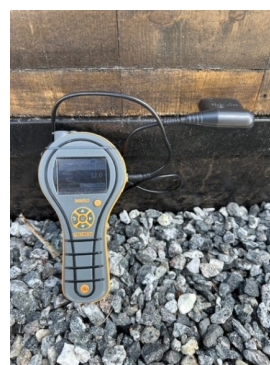
### ! TG 1 Veggkonstruksjon

Yttervegger har tidligere hatt feil utførelse på blikkløsninger i bunn av veggkonstruksjon. Smartbo AS har innhentet videre utredning fra Byggkonsulentene Øst AS der det ble utført utskiftning av nedre del av panel og omgjøring av bunnblikk der vegger nå skal være tilfredsstillende iht. fremlagte rapporter og skriv fra Smartbo AS. Det gjøres for øvrig oppmerksom på at den optimale løsning er å legge ny vindtetting, utlekting og ny panel på sikt der ønske om dette tilfaller ny eier.

Utført fuktmålinger på nedre del av panel. 12 % og vurderes som tørt.

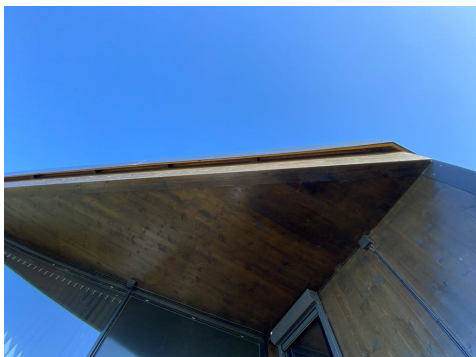
Takkonstruksjon fra byggeår i antatt taksperrer. Takkonstruksjonen fremstår med tiltenkt funksjon på befaringsdagen. Synlig luftespalter ved kontroll i gesimskasser, men begrenset kontrollmuligheter for øvrig og er i hovedsak vurdert opp mot alder. Takkonstruksjon fremstår med tiltenkt funksjon på befaringsdagen.

Synlige luftespalter.

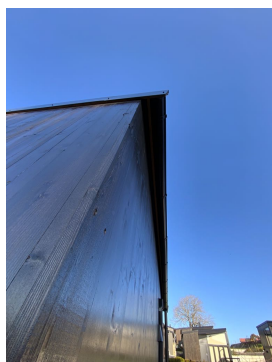
Synlige luftespalter.

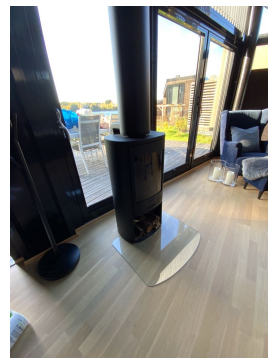
Peisovn i stue med pipeløp fra byggeår. Stålpipe. Pipeløp er formelt ikke vurdert og det forutsettes at de branntekniske krav er kontrollert og godkjent av det stedlige brann og feievesen. Ildsted ble ikke funksjonstestet av undertegnende men det ble ikke opplyst om negative avvik på befaringsdagen.

Besiktigelse av ildsted.

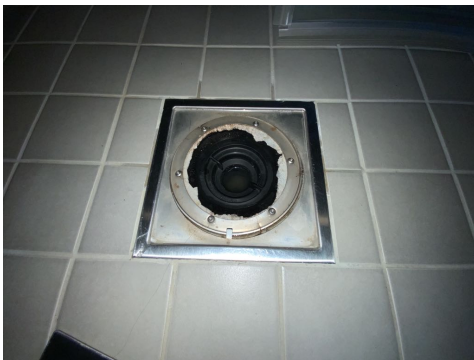
Badet har plastsluk. Badet har smøremembran med dokumentert utførelse. Synlig mansjett med tilfredsstillende klemt tettefunksjon.

Kontroll av sluk.

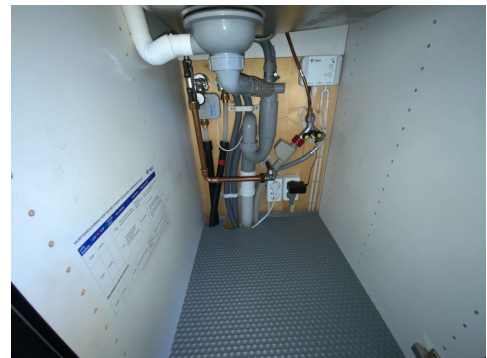
Vannrør fra byggeår av materialtype pex og kobber. Fordelerskap i på badet. Waterguard i benkeskap på kjøkken for god sikring av lekkasjevann. Alder er normalt i seg selv en vurderingskriterie hva angår slitasjegrad. Videre bemerkes at bunnledninger av den årsak følgelig heller ikke er kontrollert. Ingen negative avvik observert på befaringsdagen.

Besiktigelse av røropplegg.

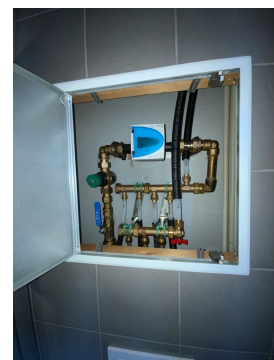
Besiktigelse av røropplegg.

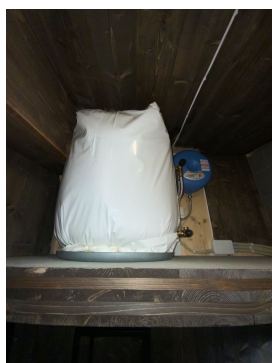
Varmtvannstanken er på ca 120 liter fra byggeår plassert i himlingshøyde på badet. Normalt vil fabrikkår indikere tilstanden og samtidig forventet levetid ut fra en gjennomsnittsbetraktning.

Besiktigelse av bereder.

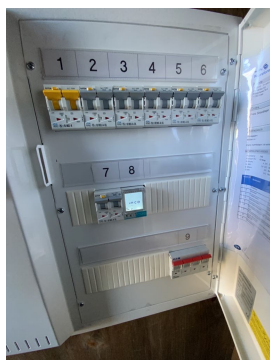
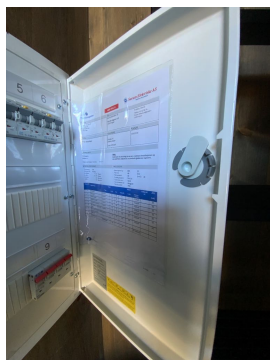
Med tanke på fremlagt dokumentasjon og utførte sjekkpunkter er anlegget vurdert til TG 1, men det tas særskilt forbehold for underliggende feil og mangler som ikke kan kontrolleres grunnet skjult i konstruksjonen.
