# Tilstandsrapport

Enebolig

Turbinveien 49 , 1920 SØRUMSAND

Befaringsdato: 19.01.2026

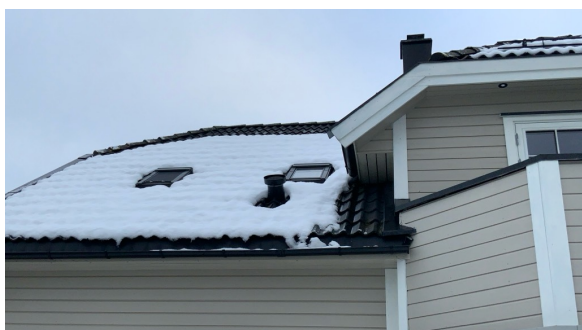
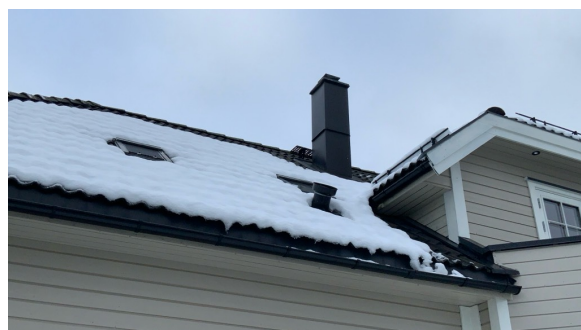
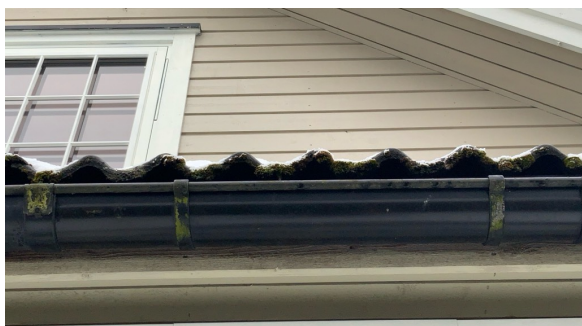
Taktekkingen er av betongtakstein og fra byggeår. Taket er besiktiget fra bakkenivå. Siden taket (takkonstruksjon, taktekking og skorstein) kun er observert fra bakkenivå, er vurderingen begrenset av dette. Det er ikke sikkerhetsmessig forsvarlig å bevege seg ut på taket eller observere fra stige. Selv om det ikke er avdekket skader under befaringen, betyr ikke dette at det ikke foreligger skader som en besiktigelse på taket kan avdekke. Vær oppmerksom på denne risikoen. En undersøkelse av taket kan utføres av en fagperson under tilstrekkelige sikkerhetsforhold.

- Det må gjennomføres ytterligere undersøkelser.
- Når taktekking og undertak begynner å bli gamle, øker risikoen for lekkasjer, noe som kan føre til omfattende og kostbare reparasjoner av underliggende konstruksjoner dersom en ikke foretar tiltak på konstruksjonene før dette oppstår.

Det anbefales nærmere undersøkelser når taket er snøfritt.

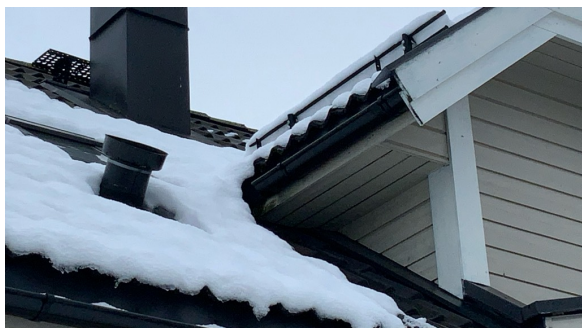
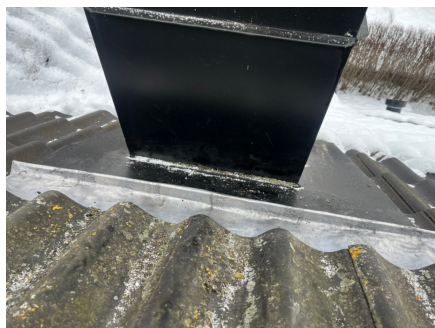
## TG 2 Nedløp og beslag

Nedløp og beslag av metall og fra byggeår. Det var synlig fukt inne på undertaket ved gradrenne på kryploft. Dette er utbedret siden befaringen med nytt utvendig beslag som det var hull i.

- Overvåk tilstanden jevnlig. For å få tilstandsgrad 0 eller 1 må beslag/renner/nedløp skiftes ut, men tidspunktet for når dette er nødvendig er vanskelig å si noe om.

Det kan forekomme behov med stedvis utskiftninger med tanke på alder for å unngå unødig fuktbelastning på ytre veggkonstruksjoner .

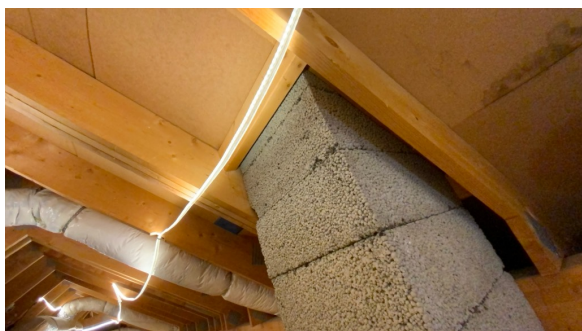
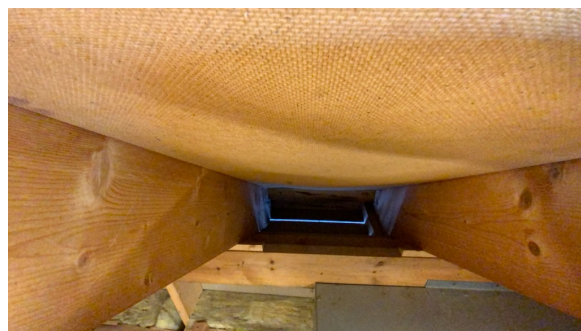
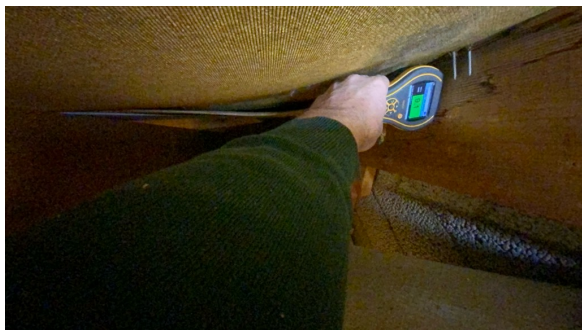
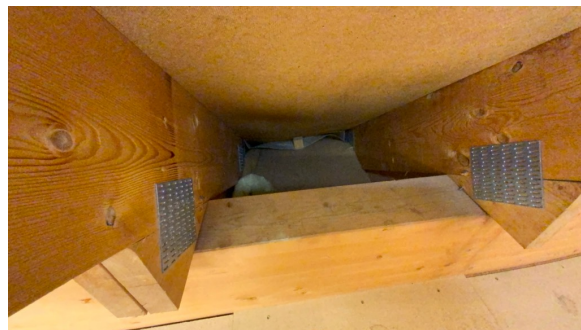
- Det er begrenset/dårlig ventilering av takkonstruksjonen.
- Det er påvist avvik rundt gjennomføringer i takflaten.
- Det er påvist fuktskjolder/skader i takkonstruksjonen.

Takkonstruksjonen er bygget opp av typen sperrekonstruksjon av tre. Det er fiberplater som undertak. Det er noe dårlig luftespalte mellom isolasjon og fiberplater i skrående del av takkonstruksjon og ut mot takutstikk. Det er fukt i fiberplater i og rundt gradrenne.

Fut som trenger i9nn ved gradrenne er utbedret siden befaringsdagen med nytt beslag, se vurdering for nedløp og beslag.

Det gjøres oppmerksom på at det er viktig at det er god lufting i konstruksjonen og derfor anbefales det ytterligere noe mer luftespalte ut mot raft der det er delvis tett for å unngå kondens i konstruksjonen. Dampsperre på eldre hus er ikke med dagens tetthet og varmluft kan ofte sige opp på kaldtloftet og kondens kan skapes. Derfor er det viktig med god lufting av konstruksjonen. Musesperre på eldre konstruksjoner må etableres med netting eller lignende for å unngå mus på loft.

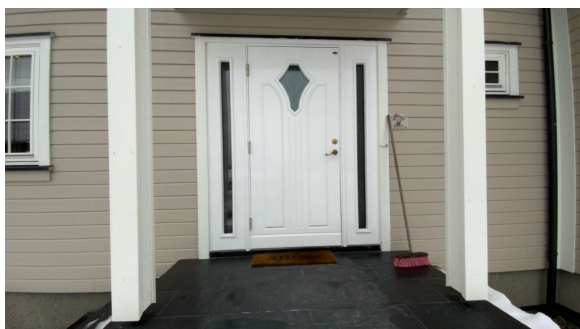
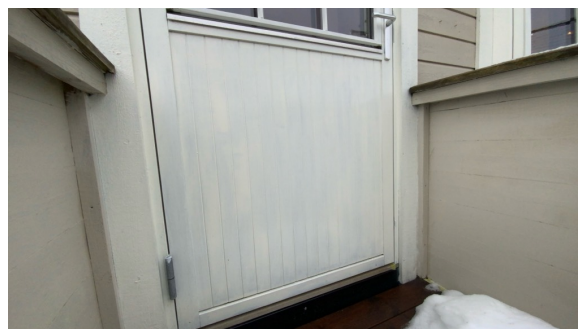
Dørene er over 20 år gamle og med redusert isolasjonsevne og værslitasje med sprekker i treverket kan føre til økt varmetap og risiko for ytterligere skader. Det bør påregnes vedlikehold og eventuelt utskifting over tid for å sikre funksjon, beskyttelse og levetid.

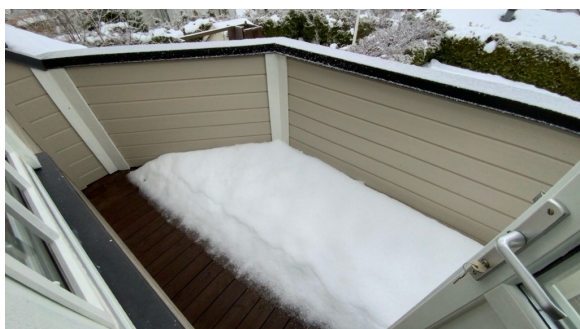
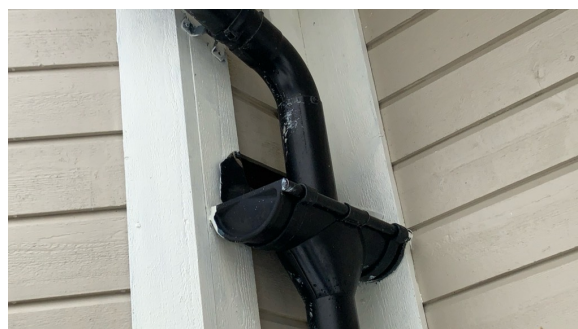
## 1 TG 2 Balkonger, terrasser og rom under balkonger

Det er etablert balkong utgang fra soverom. Etablert balkong over karnapp som stikker ut i 1 etasje. Trekonstruksjon. Det er etablert synlig trespaltegulv.

- Balkonger/terrasse er snødekt og derfor ikke nærmere vurdert.
- Mer enn halvparten av forventet brukstid er passert på tettesjikt/membran.
- Balkong/terrasse ligger over innredede boligrom, usikker konstruksjon. Konstruksjonsutforming gir økt fare for skader.

Eldre membran kan føre til lekkasjer over tid. Nærmere undersøkelser ved snøfri balkong anbefales med tanke på økt risiko for svekket stabilitet for balkongen og vannlekkasjer over tid.

- Tidspunkt for utskifting av tettesjikt/membran nærmer seg ut ifra alder på dagens tekking.
- Det bør foretas nærmere undersøkelser av balkong/terrasser når den er snøfri.

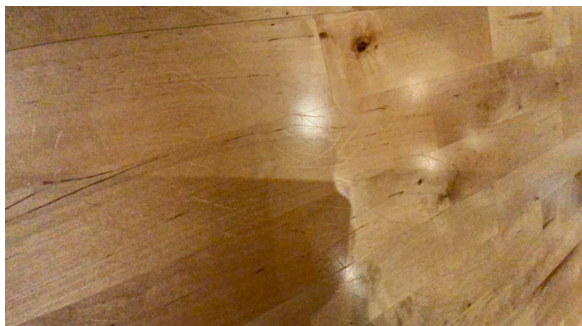
Overflater bør pusses opp eller skiftes der det anses nødvendig. Slitasje på overflater har normalt lav konsekvensgrad, men kan påvirke estetikk og brukervennlighet. Ny eier vurderer selv behovet for oppgradering.

Det anbefales å utbedre skader ved å bruke reparasjonsvoks lokalt, eventuelt slipe eller bytte parkett for å lukke avviket og forhindre at skadene utvikler seg videre over tid.

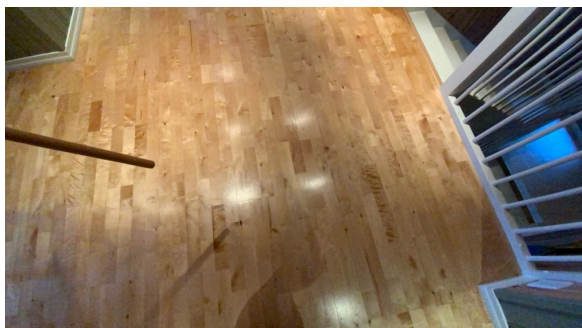
## ! TG 2 Etasjeskille/gulv mot grunn

Etasjeskiller er av trebjelkelag. det ble målt i stue, kjøkken og spiseste. Det er avvik på +/- fra 4 til 11 mm i rom.

Knirk kan tyde på at parketten er lagt for trangt mot yttervegger og har løftet seg eller at det er knirk i underliggende gulvplater, som ikke er tilfredsstillende festet til bjelker. Parkett må enten kappes der den ligger mot yttervegg eller underliggende plater må etterskrus for å unngå knirk.

- Det må foretas tiltak for å lukke avviket.

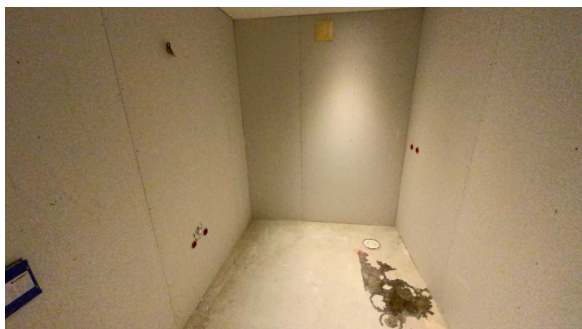
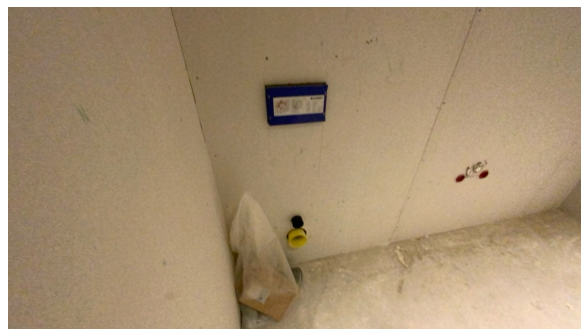
Innebygget sisterner i vegg er ikke lekkasjesikker.

Sisterner må monteres på nytt slik at den tilfredsstiller forskrift og er lekkasjesikker, slik at det ikke er fare for fuktskader i konstruksjonen ved en lekkasje.

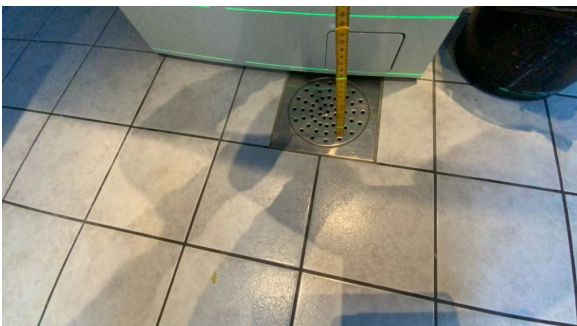
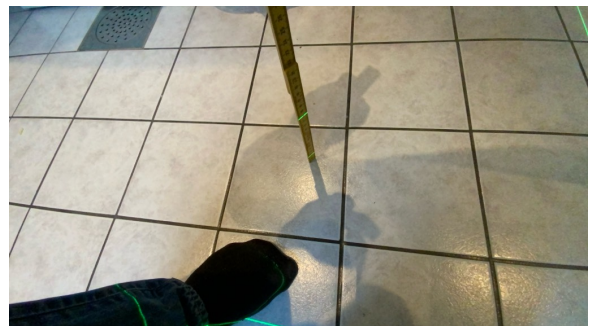
- Det er påvist at høydeforskjell fra topp slukrist til gulv/synlig topp membran ved dørterskel er mindre enn 25 mm.
- Det er påvist at noen fliser har bom (hulrom under).
- Det er påvist avvik i fallforhold til sluk i forhold til krav i forskrift på byggetidspunktet.

- Selv om bom eller hullyd ikke alltid er et umiddelbart problem, bør det overvåkes nøye før eventuell utvikling i sprekker i flisfuger e.l. oppstår. Dette må en foreta tiltak for, for å begrense utviklingen.
- Til tross for avviket i fall/høydeforskjell til sluk, vil gulvet fortsatt kunne lede vann mot sluket, men med redusert effektivitet. Dette kan potensielt øke risikoen for vannansamling i enkelte områder av badet.

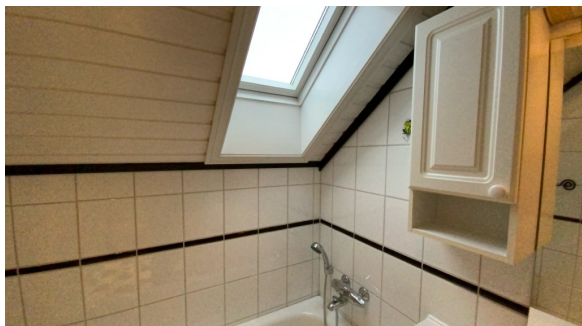
### TG 2 Overflater vegger og himling

- Det er vindu/dør med ikke fuktbestandige materialer i våtsonen (ved vask, dusj, badekar, osv.), løsningen eller byggematerialet er uegnet.

De fleste vannskader i våtrom skyldes utettheter rundt gjennomføringer i gulv og vegg, samt manglende fall til sluk (Veiledning til byggt teknisk forskrift, § 13-15). Et vindu i våt sone kan være utsatt for vannsprut og fuktighet, noe som kan føre til lekkasjer hvis det ikke er riktig installert og forseglest.

- Uegnede materialer må fuktbeskyttes/utskiftes.
- Dersom det ikke gjøres tiltak, kan dette medføre oppfukning, oppsvelling og forringelse av materialer over tid og fuktskader på tilstøtende konstruksjoner.

Det er viktig å bruke materialer som tåler fuktighet og vannsprut. Vinduet bør være laget av materialer som ikke tar skade av vann, og det bør være godt forseglest for å forhindre vanninntrenging.

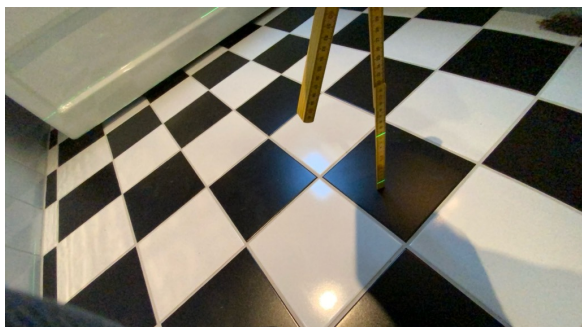
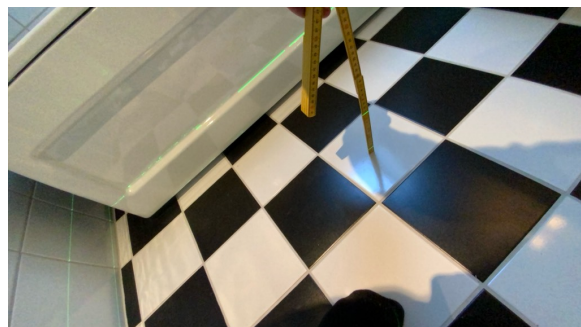
### TG 2 Overflater Gulv

- Det er påvist at noen fliser har bom (hulrom under).
- Det er påvist avvik i fallforhold til sluk i forhold til krav i forskrift på byggetidspunktet.

- Til tross for avviket i fall/høydeforskjell til sluk, vil gulvet fortsatt kunne lede vann mot sluket, men med redusert effektivitet. Dette kan potensielt øke risikoen for vannansamling i enkelte områder av badet.
- Selv om bom eller hull lyd ikke alltid er et umiddelbart problem, bør det overvåkes nøye før eventuell utvikling i sprekker i flisfuger e.l. oppstår. Dette må en foreta tiltak for, for å begrense utviklingen.

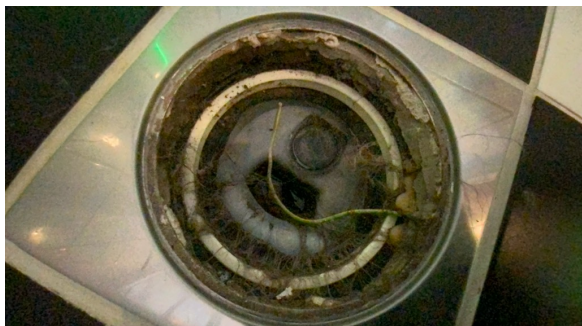
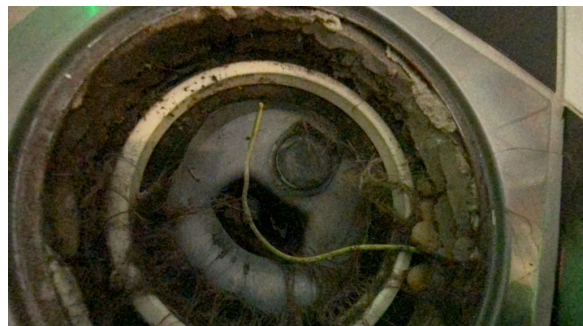
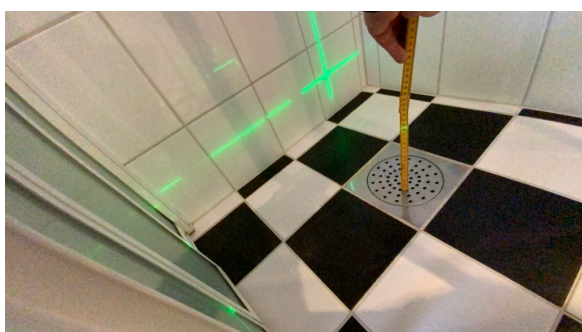
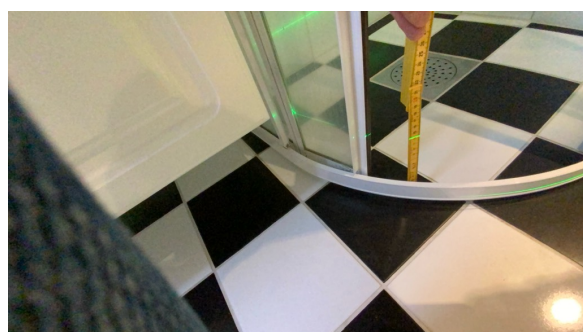
### TG 2 Sluk, membran og tettesjikt

- Det er viktig å merke seg at levetiden til en membran varierer basert på kvalitet, installasjon og bruk. Eldre membraner kan bli sprø og sprekke opp, noe som fører til at de mister sin vanntettende funksjon. Dette kan resultere i vannlekkasjer gjennom vegger og gulv og fuktskader.

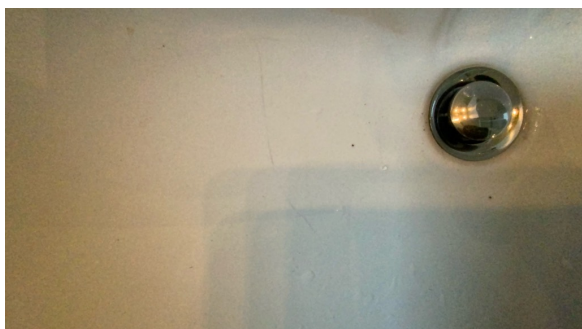
### TG 2 Sanitærutstyr og innredning

- Det er påvist riss/sprekker i utstyr på våtrommet.

Det er synlig noe riss i servant.

- Riss er vanligvis overfladiske skader i servantens overflate eller glasur. Konsekvensene av riss er hovedsakelig kosmetiske.

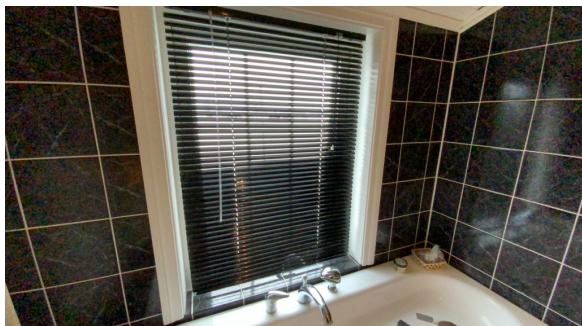
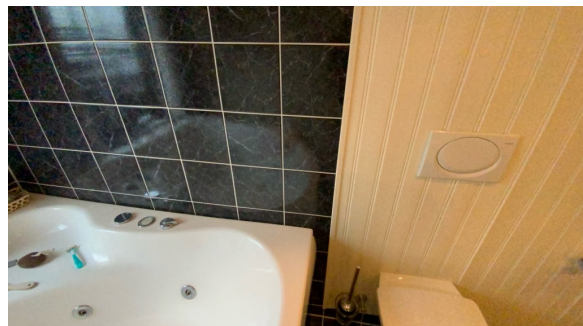
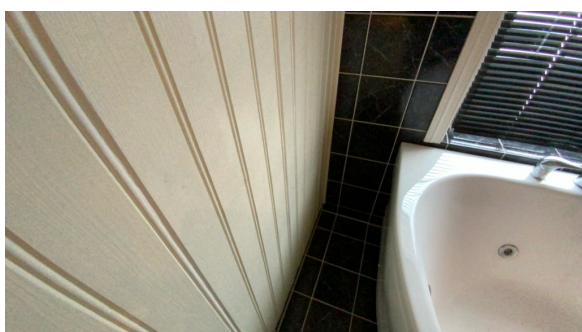
- Det er vindu/dør med ikke fuktbestandige materialer i våtsonen (ved vask, dusj, badekar, osv.), løsningen eller byggematerialet er uegnet.

Det er panelplater og vindu for nærme våt sone til badekar på vegger som ikke er fuktbeskyttet.

De fleste vannskader i våtrom skyldes utettheter rundt gjennomføringer i gulv og vegg, samt manglende fall til sluk (Veiledning til byggt teknisk forskrift, § 13-15). Et vindu i våt sone kan være utsatt for vannsprut og fuktighet, noe som kan føre til lekkasjer hvis det ikke er riktig installert og forseglest.

- Dersom det ikke gjøres tiltak, kan dette medføre oppfukning, oppsvelling og forringelse av materialer over tid og fuktskader på tilstøtende konstruksjoner.
- Uegnede materialer må fuktbeskyttes/utskiftes.

Det er viktig å bruke materialer som tåler fuktighet og vannsprut. Vinduet og veggpanel bør være laget av materialer som ikke tar skade av vann, og det bør være godt forseglest for å forhindre vanninntrenging og fuktskader.

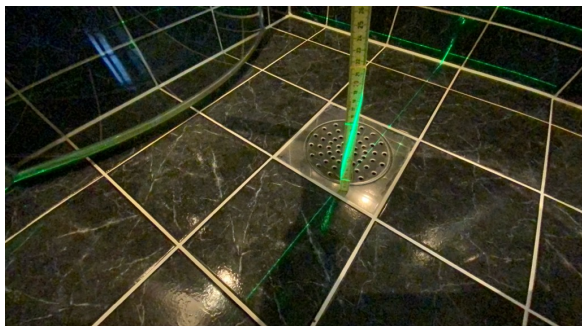
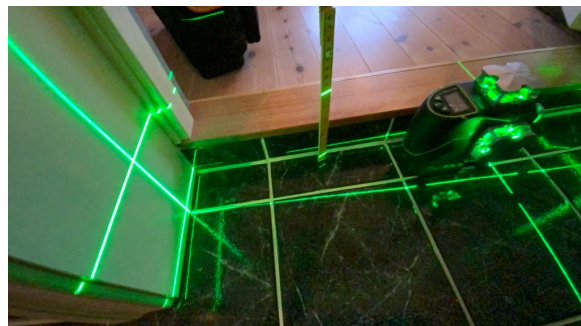
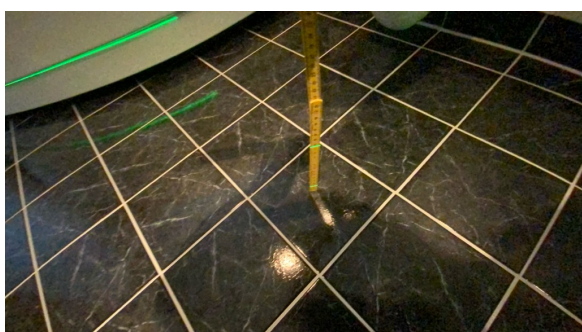
### TG 2 Overflater Gulv

- Det er påvist avvik i fallforhold til sluk i forhold til krav i forskrift på byggetidspunktet.

- Til tross for avviket i fall/høydeforskjell til sluk, vil gulvet fortsatt kunne lede vann mot sluket, men med redusert effektivitet. Dette kan potensielt øke risikoen for vannansamling i enkelte områder av badet.

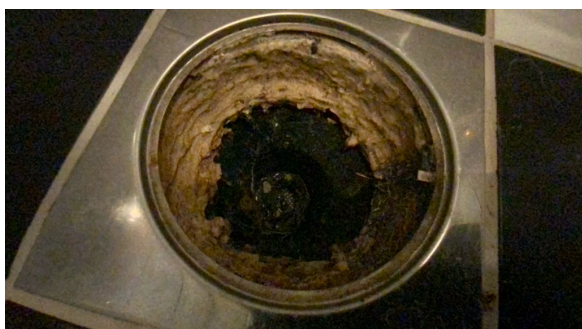
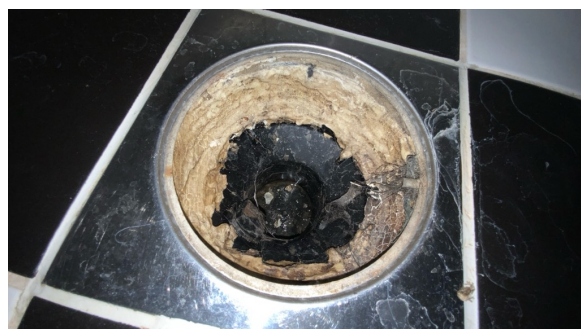
## TG 2 Sluk, membran og tettesjikt

- Feil montering av sluk og klemring øker risikoen for vannlekkasjer. Dette kan føre til fuktskader i underliggende konstruksjoner.
- Konsekvensene av ikke-fagmessig utførelse rundt sluk og klemring på våtrom kan medføre lekkasjer og fuktskader.

Med tanke på badets alder på 20 år, anbefales kabinett for å begrense fuktbelastningen på konstruksjonen. Eldre membraner kan med tiden bli utsatt for slitasje, noe som kan føre til utettheter rundt gjennomføringer i gulv og vegg, samt manglende fall til sluk. Dette kan resultere i vannskader som kan være kostbare å utbedre.

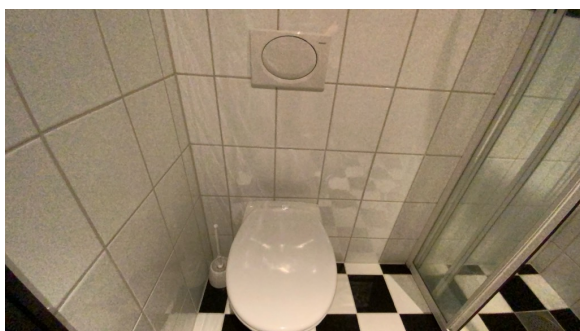
- Det er ikke påvist tilfredsstillende løsning for å synliggjøre lekkasje fra innebygget sisterner.

- Ved implementering av innebygget sisterner var det ikke krav om lekkasjesikring, konstruksjonen bør jevnlig observeres.
- Uten dreneringsløsning/lekkasjesikring kan lekkasjer pågå over lang tid uten å bli oppdaget. Dette kan føre til omfattende fuktskader i omkringliggende byggematerialer.

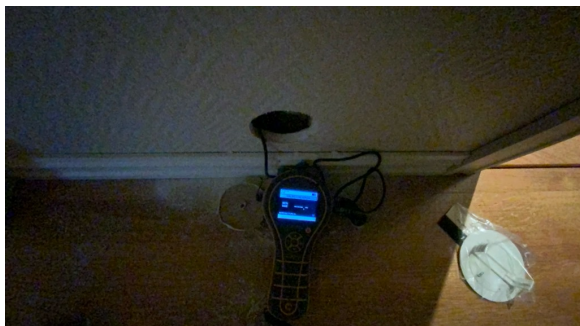
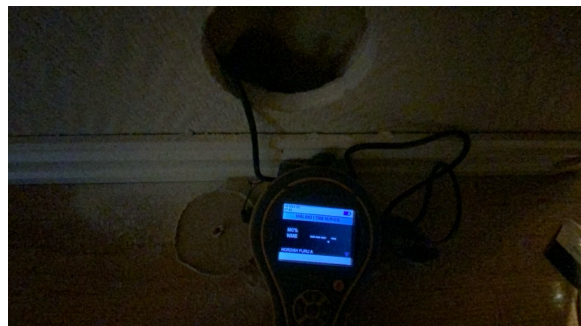
- Det er påvist andre avvik:

Tg 2 er gitt på grunnlag for vurdering av membranavviket og at det er større fare for fuktskade grunnet dette.

- Dersom avvik ikke utbedres er det fare for videre skadeutvikling.

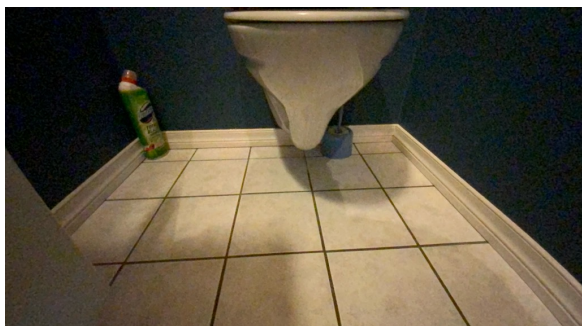
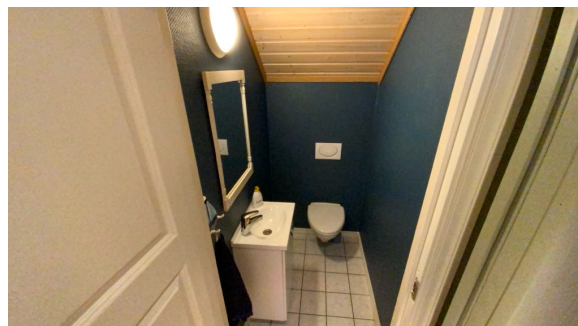
- Det er ikke påvist tilfredsstillende løsning for å synliggjøre lekkasje fra innebygget sisterne.

Det er ikke etablert løsning for å synliggjøre lekkasje noe som kan føre til at vann inne i sisternen ikke blir oppdaget og påfører konstruksjoner fuktskader.

- Ved implementering av innebygget sisterne var det ikke krav om lekkasjesikring, konstruksjonen bør jevnlig observeres.

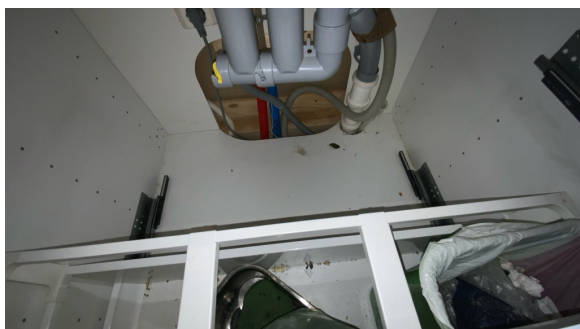
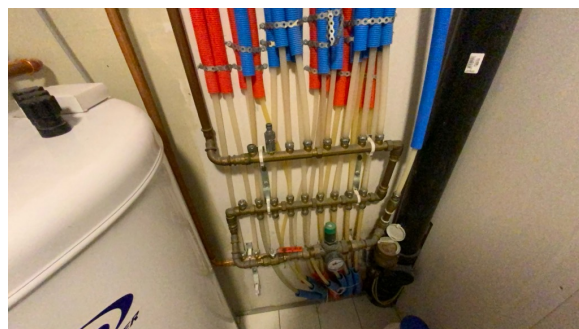
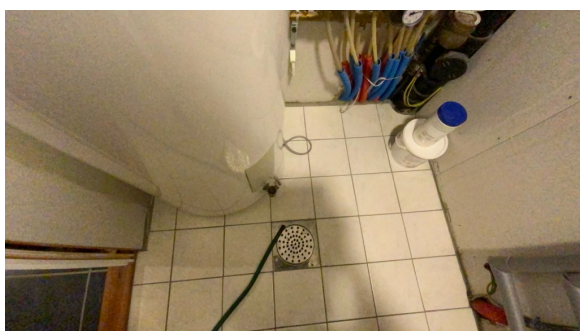
### Vannledninger

- Det er påvist at eventuelt lekkasjevann fra rør i rør system ikke ledes til sluk eller annen kompenserende løsning.
- Rørkursene på rør-i-rør systemet på vannledninger er ikke merket.

Det anbefales å etablere membran på vegger og gulv eller etablere en vannstopper med føler for å unngå fuktskader på omkringliggende konstruksjoner ved en vannlekkasje, selv om det er etablert sluk i gulv.

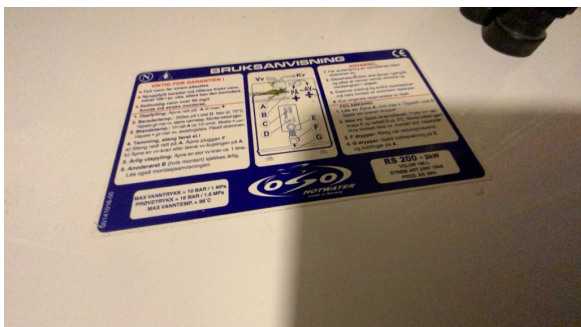
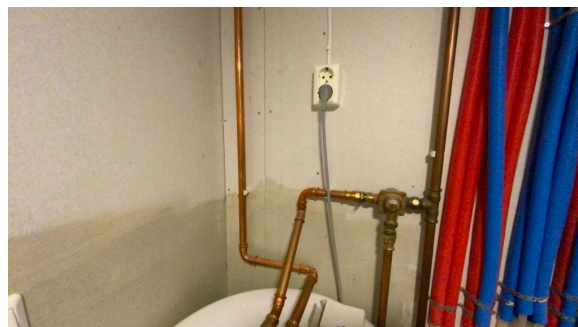
## 1 TG 2 Varmtvannstank

Gjeldende forskrift er etter dagens krav og Norsk standard 3600. Tanke på brannsikkerhet og varmegang i elektrisk kobling.

- Det bør etableres tilfredsstillende el-tilkobling etter gjeldende forskrift.
- Det er ikke behov for utbedringstiltak siden tanken fungerer i dag, men ut ifra alder kan skader plutselig oppstå på eldre tanker.
