Turbinveien 49, 1920 SØRUMSAND

**Sentral og stor familiebolig.  
Vannbåren gulvvarme, basseng,  
dobbelgarasje, 6 soverom, 3 bad  
og flere stuer.**

# Tilstandsrapport

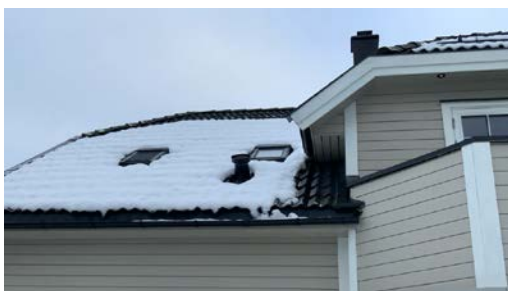
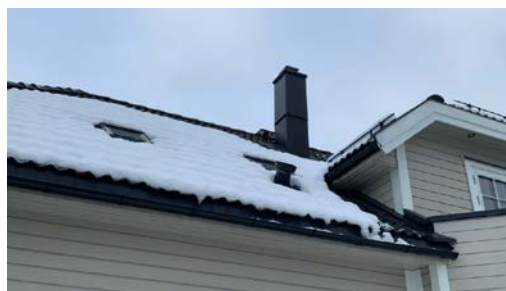
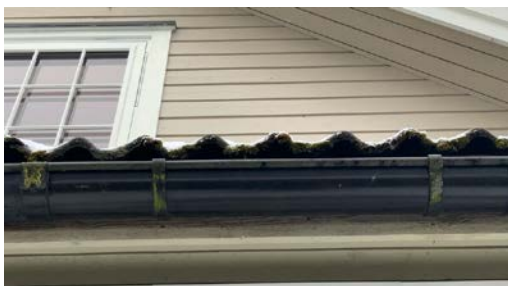
Taktekkingen er av betongtakstein og fra byggeår. Taket er besiktiget fra bakkenivå. Siden taket (takkonstruksjon, taktecking og skorstein) kun er observert fra bakkenivå, er vurderingen begrenset av dette. Det er ikke sikkerhetsmessig forsvarlig å bevege seg ut på taket eller observere fra stige. Selv om det ikke er avdekket skader under befaringen, betyr ikke dette at det ikke foreligger skader som en besiktigelse på taket kan avdekke. Vær oppmerksom på denne risikoen. En undersøkelse av taket kan utføres av en fagperson under tilstrekkelige sikkerhetsforhold.

- Det må gjennomføres ytterligere undersøkelser.
- Når taktecking og undertak begynner å bli gamle, øker risikoen for lekkasjer, noe som kan føre til omfattende og kostbare reparasjoner av underliggende konstruksjoner dersom en ikke foretar tiltak på konstruksjonene før dette oppstår.

Det anbefales nærmere undersøkelser når taket er snøfritt.

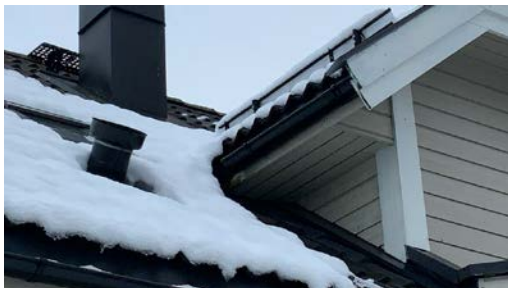
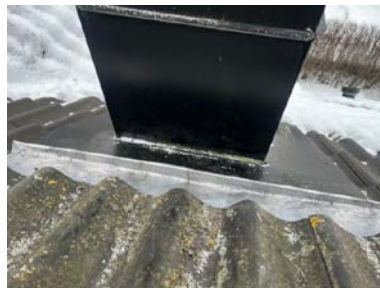
## TG 2 Nedløp og beslag

Nedløp og beslag av metall og fra byggeår. Det var synlig fukt inne på undertaket ved gradrenne på kryploft. Dette er utbedret siden befaringen med nytt utvendig beslag som det var hull i.

- Overvåk tilstanden jevnlig. For å få tilstandsgrad 0 eller 1 må beslag/renner/nedløp skiftes ut, men tidspunktet for når dette er nødvendig er vanskelig å si noe om.

Det kan forekomme behov med stedvis utskiftninger med tanke på alder for å unngå unødig fuktbelastning på ytre veggkonstruksjoner .

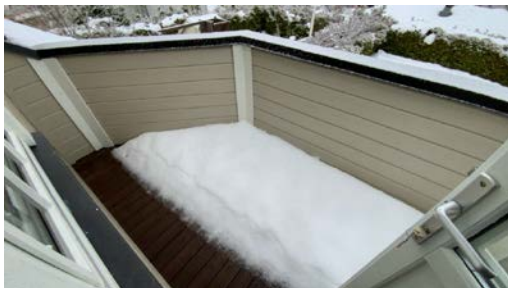
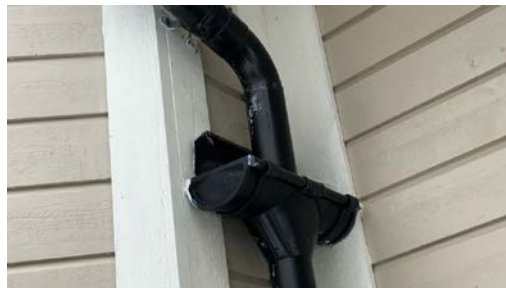
## TG 2 Balkonger, terrasser og rom under balkonger

Det er etablert balkong utgang fra soverom. Etablert balkong over karnapp som stikker ut i 1 etasje. Trekonstruksjon. Det er etablert synlig trespaltegulv.

Eldre membran kan føre til lekkasjer over tid. Nærmere undersøkelser ved snøfri balkong anbefales med tanke på økt risiko for svekket stabilitet for balkongen og vannlekkasjer over tid.

- Tidspunkt for utskifting av tettesjikt/membran nærmer seg ut ifra alder på dagens tekking.
- Det bør foretas nærmere undersøkelser av balkong/terrasser når den er snøfri.

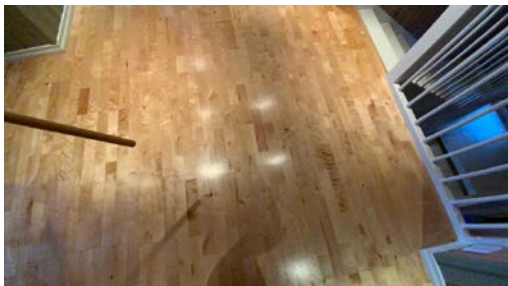
## TG 2 Etasjeskille/gulv mot grunn

Etasjeskiller er av trebjelkelag. det ble målt i stue, kjøkken og spisestue. Det er avvik på +/- fra 4 til 11 mm i rom.

Knirk kan tyde på at parketten er lagt for trangt mot yttervegg og har løftet seg eller at det er knirk i underliggende gulvplater, som ikke er tilfredsstillende festet til bjelker. Parkett må enten kappes der den ligger mot yttervegg eller underliggende plater må etterskrus for å unngå knirk.

- Det må foretas tiltak for å lukke avviket.

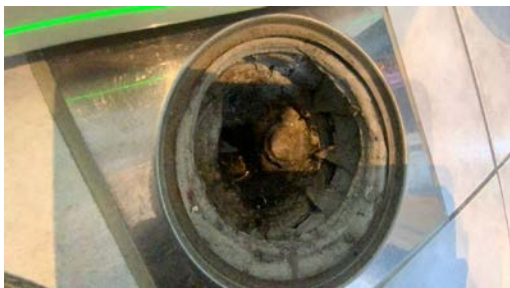
#### 1 TG 2 Sluk, membran og tettesjikt

- Overvåk tilstanden jevnlig. For å få tilstandsgrad 0 eller 1 må tettesjiktet skiftes ut, men tidspunktet for når dette er nødvendig er vanskelig å si noe om.
- Det er viktig å merke seg at levetiden til en membran varierer basert på kvalitet, installasjon og bruk. Eldre membraner kan bli sprø og sprekke opp, noe som fører til at de mister sin vanntettende funksjon. Dette kan resultere i vannlekkasjer gjennom vegger og gulv og fuktskader.

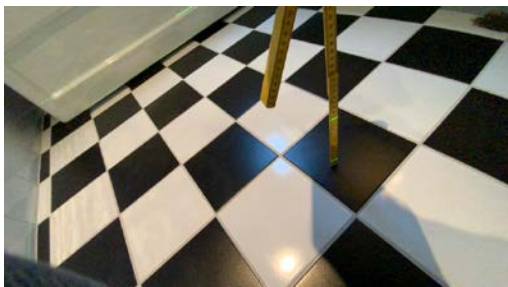
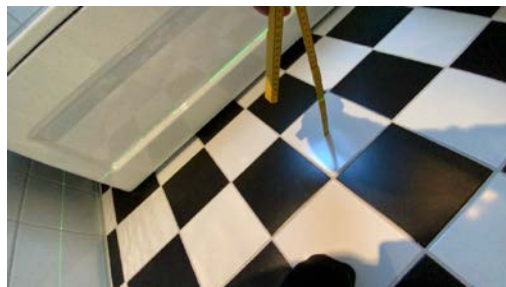
## 2.ETASJE > BAD

### TG 2 Overflater Gulv

- Til tross for avviket i fall/høydeforskjell til sluk, vil gulvet fortsatt kunne lede vann mot sluket, men med redusert effektivitet. Dette kan potensielt øke risikoen for vannansamling i enkelte områder av badet.
- Selv om bom eller hull lyd ikke alltid er et umiddelbart problem, bør det overvåkes nøye før eventuell utvikling i sprekker i flisfuger e.l. oppstår. Dette må en foreta tiltak for, for å begrense utviklingen.

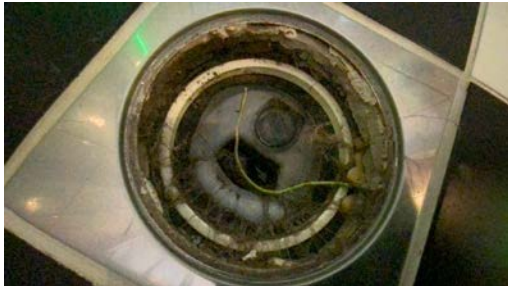
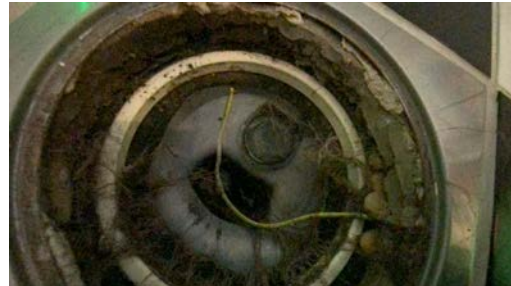
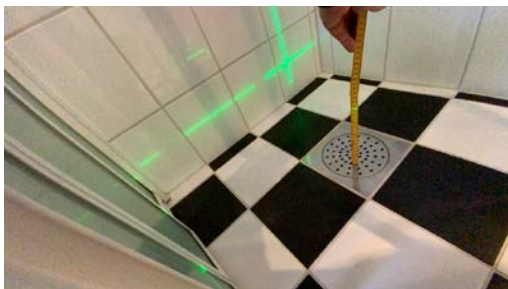
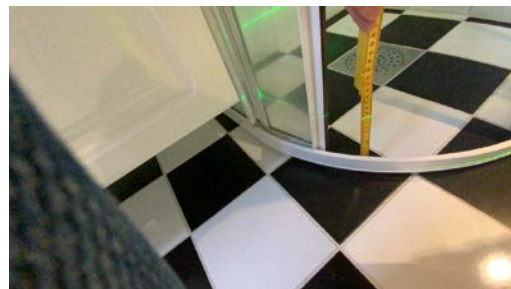
### TG 2 Sluk, membran og tettesjikt

- Det er viktig å merke seg at levetiden til en membran varierer basert på kvalitet, installasjon og bruk. Eldre membraner kan bli sprø og sprekke opp, noe som fører til at de mister sin vanntettende funksjon. Dette kan resultere i vannlekkasjer gjennom vegger og gulv og fuktskader.

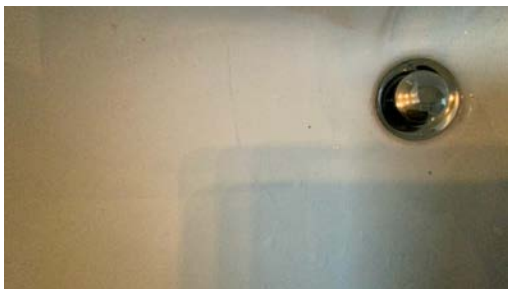
### TG 2 Sanitærutstyr og innredning

Det er synlig noe riss i servant.

- Riss er vanligvis overfladiske skader i servantens overflate eller glasur. Konsekvensene av riss er hovedsakelig kosmetiske.

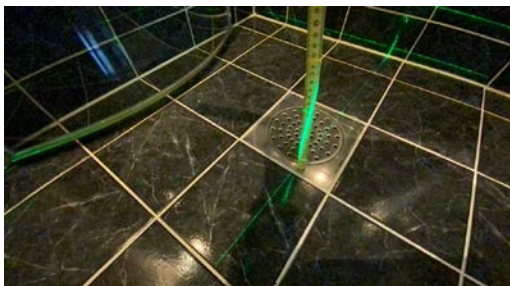
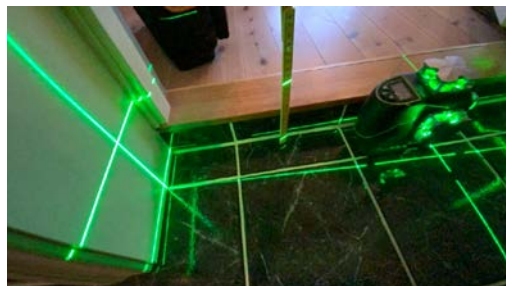
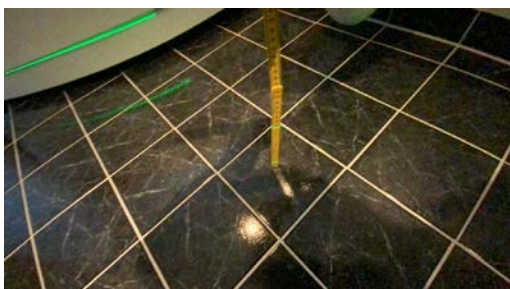
### Overflater Gulv

- Til tross for avviket i fall/høydeforskjell til sluk, vil gulvet fortsatt kunne lede vann mot sluket, men med redusert effektivitet. Dette kan potensielt øke risikoen for vannansamling i enkelte områder av badet.

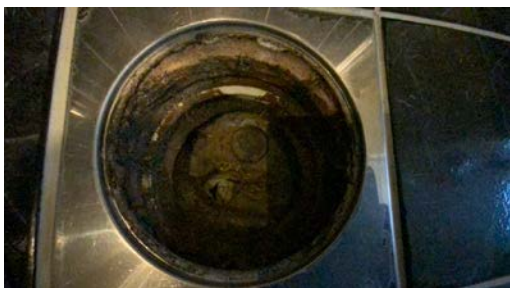
### TG 2 Sluk, membran og tettesjikt

- Overvåk tilstanden jevnlig. For å få tilstandsgrad 0 eller 1 må tettesjiktet skiftes ut, men tidspunktet for når dette er nødvendig er vanskelig å si noe om.
- Det er viktig å merke seg at levetiden til en membran varierer basert på kvalitet, installasjon og bruk. Eldre membraner kan bli sprø og sprekke opp, noe som fører til at de mister sin vanntettende funksjon. Dette kan resultere i vannlekkasjer gjennom vegger og gulv og fuktskader.

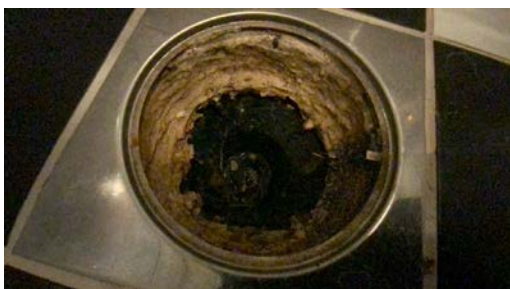
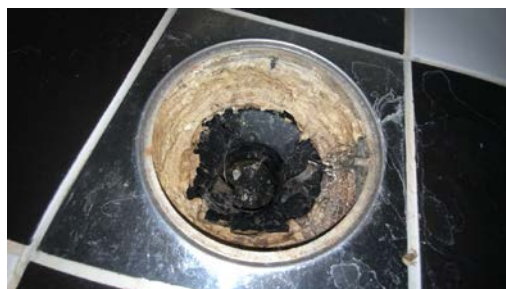
## TG 2 Sluk, membran og tettesjikt

- Feil montering av sluk og klemring øker risikoen for vannlekkasjer. Dette kan føre til fuktskader i underliggende konstruksjoner.
- Konsekvensene av ikke-fagmessig utførelse rundt sluk og klemring på våtrom kan medføre lekkasjer og fuktskader.

Med tanke på badets alder på 20 år, anbefales kabinett for å begrense fuktbelastningen på konstruksjonen. Eldre membraner kan med tiden bli utsatt for slitasje, noe som kan føre til utettheter rundt gjennomføringer i gulv og vegg, samt manglende fall til sluk. Dette kan resultere i vannskader som kan være kostbare å utbedre.

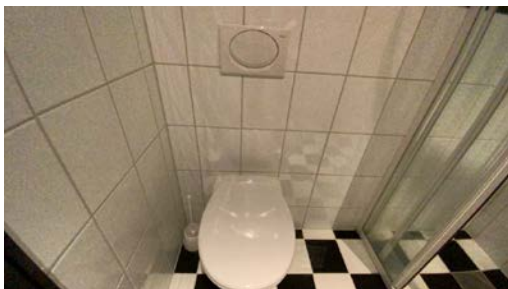
## KJELLER > BAD

- Ved implementering av innebygget systerne var det ikke krav om lekkasjesikring, konstruksjonen bør jevnlig observeres.
- Uten dreneringsløsning/lekkasjesikring kan lekkasjer pågå over lang tid uten å bli oppdaget. Dette kan føre til omfattende fuktskader i omkringliggende byggematerialer.

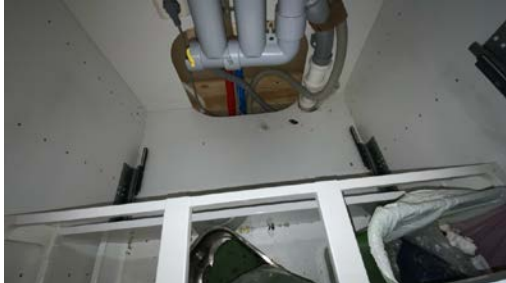
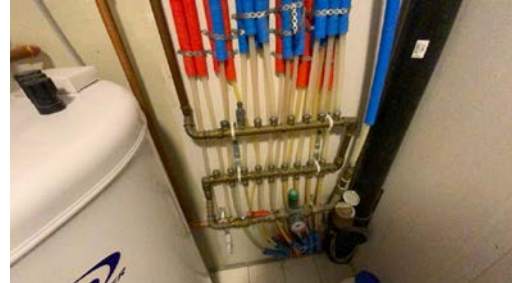
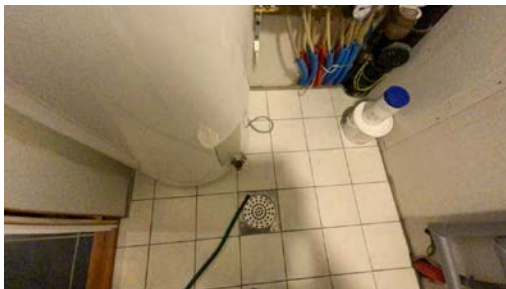
### TG 2 Vannledninger

Avvik: Det er påvist at eventuelt lekkasjevann fra rør i rør system ikke ledes til sluk eller annen kompenserende løsning.

Det anbefales å etablere membran på vegger og gulv eller etablere en vannstopper med føler for å unngå fuktskader på omkringliggende konstruksjoner ved en vannlekkasje, selv om det er etablert sluk i gulv.

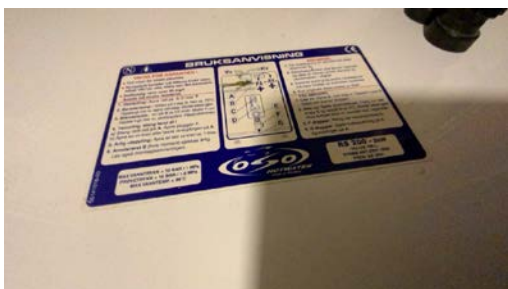
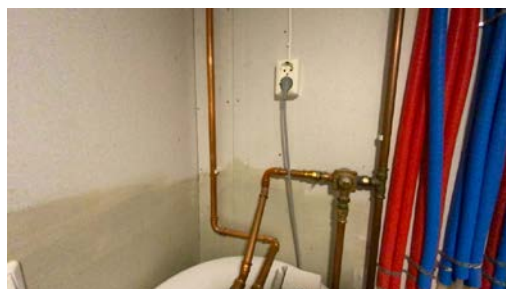
## TG 2 Varmtvannstank

Varmtvannstanken er på ca. 200 liter.

Gjeldende forskrift er etter dagens krav og Norsk standard 3600. Tanke på brannsikkerhet og varmegang i elektrisk kobling.

- Det bør etableres tilfredsstillende el-tilkobling etter gjeldende forskrift.
- Det er ikke behov for utbedringstiltak siden tanken fungerer i dag, men ut ifra alder kan skader plutselig oppstå på eldre tanker.
