# Tilstandsrapport

Boligbygg med flere boenheter

Festningsåsen 54C , 1860 TRØGSTAD

Befaringsdato: 26.11.2025

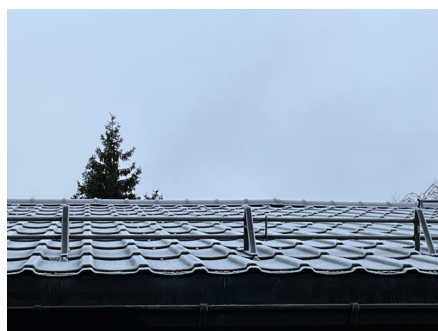
- Siden taket (takkonstruksjon, takteking og skorstein) kun er observert fra bakkenivå, er vurderingen begrenset av dette. Det er ikke sikkerhetsmessig forsvarlig å bevege seg ut på taket eller observere fra stige. Selv om det ikke er avdekket skader under befaringen, betyr ikke dette at det ikke foreligger skader som en besiktigelse på taket kan avdekke. Vær oppmerksom på denne risikoen. En undersøkelse av taket kan utføres av en fagperson under tilstrekkelige sikkerhetsforhold.

- Konsekvensen av at mer enn halvparten av forventet brukstid er passert, er økt risiko for skjulte skader og redusert funksjon, noe som kan føre til lekkasjer og følgeskader på bygningen.

- Det anbefales å overvåke takets tilstand jevnlig og vurdere nærmere inspeksjon av taket utført av fagperson under sikre forhold.

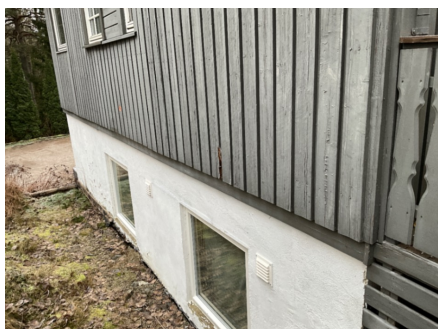
- Det er ingen eller liten lufting i nedre kant av kledning mot grunnmur.
- Det er påvist spredte råteskader i bordkledningen.
- Det er værslitt/oppsprukket trevirke/trepaneler.

- Ikke tilstrekkelig med lufting mellom kledning og yttervegg. God lufting er viktig og skal drenere ned og lede ut vann som trenger gjennom regnskjermen, slippe ut eventuell fuktighet fra indre deler av veggen samt gi mulighet for at fuktighet kan tørke ut fra baksiden av regnskjermen.

- Kledningen viser værslitasje og tørkesprekker samt noe råte. Uten vedlikehold/utbedring kan det oppstå skader og redusert levetid på treverket, samt skader på konstruksjon rundt.

- Det bør etableres tilstrekkelig lufting mellom kledning og yttervegg for å sikre at eventuell fuktighet kan tørke ut, og for å redusere risikoen for fuktskader i konstruksjonen.

- Ved utskifting av kledning bør korrekt oppbygning med lufting prioriteres, da manglende lufting kan føre til oppfukting og skade på veggkonstruksjonen over tid.

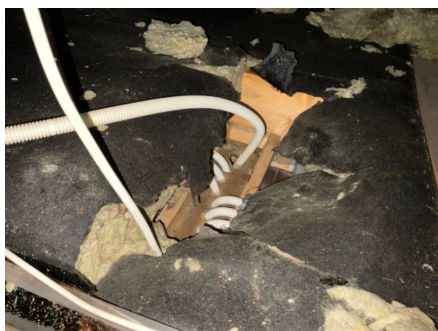
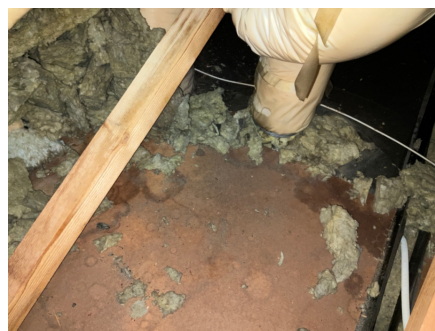
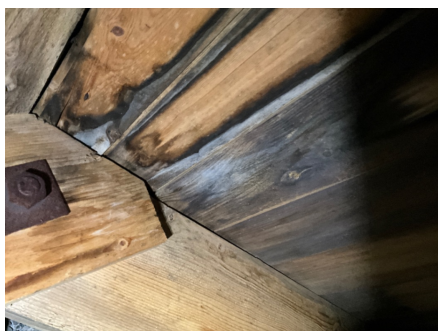
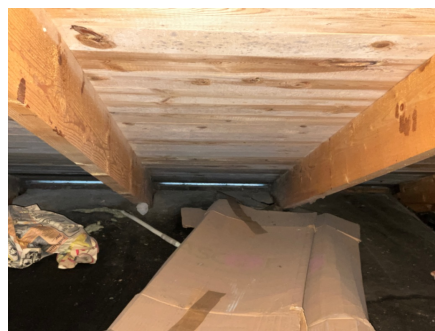
- Det er begrenset/dårlig ventilering av takkonstruksjonen.
- Det er fra loft/kryploft påvist indikasjoner på at det er punktering av dampsperre, som medfører svekket effekt av dampsperrerefunksjonen.
- Det er påvist avvik rundt gjennomføringer i takflaten.
- Det er påvist fuktskjolder/skader i takkonstruksjonen.

- Stedvis begrenset med lufting ned mot ender av loftet. God og kontinuerlig lufting er viktig, slik at risiko for skader reduseres.
- Påvist utettheter i dampsperrfunksjonen mellom loftet og boligdelen.

- Registrert områder med muggsopp/svertesopp i undertaket på loftet. Årsak er trolig fordi det er for fuktig på loftet, fra boligen kommer fuktig luft opp på loftet, som kjøles ned.

- Påvist fuktskjolder på gulv rundt gjennomføringer i taket, både rundt pipe og ventilasjonsrør. Også påvist fuktskjolder i undertaket rundt pipe. Forhold kan skyldes kondensering samt utettheter i beslag.

- Utettheter i dampsperran bør tettes for å hindre fuktvandring fra inneluften til tilstøtende konstruksjoner. Uten tiltak kan det oppstå kondensering, som over tid kan føre til fuktskader, redusert isolasjonsevne og muggsoppdannelse.

- Det bør etableres bedre ventilasjon i takkonstruksjonen for å redusere risikoen for fuktskader og muggsoppdannelse.
- Tiltak for å hindre at fuktig luft fra boligen trenger opp på loftet bør gjennomføres, for å unngå videre utvikling av muggsopp og svertesopp, som kan føre til skader på konstruksjonen og dårlig inneklima.

- Gjennomføringer i taktekket er som regel svake punkter hvor det lett kan oppstå lekkasje. Kontinuerlig tilsyn anbefales og det må gjøres eventuelle utbedringer for å forhindre fuktskader i underliggende konstruksjon.

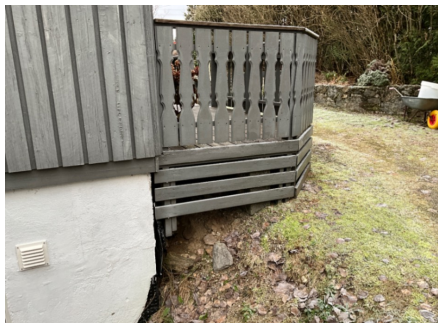
- Det er værslitt/oppsprukket trevirke/trepaneler.
- Konstruksjonene har skjevheter.
- Det er påvist værslitt og oppsprukket trevirke/trepaneler på terrasser, som følge av eksponering for vær og vind over tid samt manglende vedlikehold.
- Det er påvist skjevheter i terrasse ved inngangsparti, sannsynligvis som følge av utilstrekkelig eller mangelfullt grunnarbeid og fundamentering.

- Lokal utbedring må utføres.
- Det må foretas tiltak for å lukke avviket.
- Trevirket bør slipes, behandles og eventuelt byttes ut der det er mest slitt. Uten tiltak vil oppsprekking og slitasje forverres, noe som kan føre til redusert levetid og økt risiko for råte og skader på terrassen.
- For å rette opp skjevhetene bør grunnarbeidet og fundamentering vurderes og eventuelt forbedres for å hindre videre setninger. Dersom tiltak ikke utføres, kan skjevhetene forverres over tid.

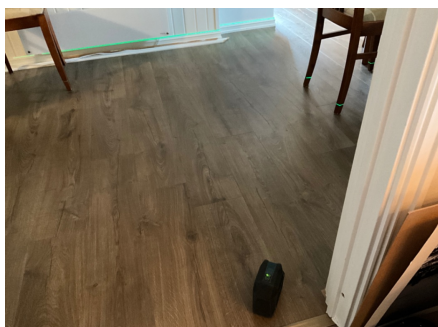
- Målt høydeforskjell på over 20 mm innenfor en lengde på 2 meter. Tilstandsgrad 3 gis med bakgrunn i standardens krav til godkjente måleavvik.
- Målt høydeforskjell på over 30 mm gjennom hele rommet. Tilstandsgrad 3 gis med bakgrunn i standardens krav til godkjente måleavvik.

- Det ble foretatt kontroll på planhetsavvik ved hjelp av en punktlaser, målt ca. 34 mm avvik i kjøkkenet og 18 mm i stue. Lokalt ble det målt 25 mm over 2 meter i kjøkkenet og 11 mm i stue.

- Konsekvensen av avvikene er hovedsakelig estetisk, men kan påvirke møblering og innredning.

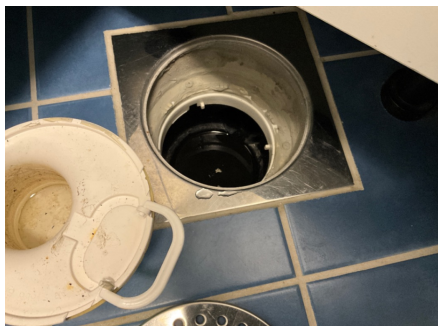
- Det er påvist mangelfull/feil utførelse rundt rørgjennomføringer e.l. som gir fare for fukt i konstruksjonen i våtsone.
- Mer enn halvparten av forventet brukstid er passert på membranløsningen.
- Mer enn halvparten av forventet brukstid er passert på slukløsningen.

- Over halvparten av forventet brukstid på tettesjikt og sluk er passert, og det er usikkert om tettesjiktet er tilstrekkelig for dagens bruk, som innebærer utstrakt dusjing og vannsøl. For å redusere risikoen for lekkasjer anbefales det å benytte et tett dusjkabinett med avløp til sluket. Det er imidlertid ingen garantier for tettesjiktets tilstand, og tidspunktet for nødvendig utskifting er usikkert.

- Ikke påvist klemt membranløsning utenfor klemring. Jevnlig rensing av sluket er viktig. Feil i tetting rundt sluket er den største årsaken til lekkasjer fra bad. Det er derfor viktig at ikke vannet blir stående over vannlåsen i sluket.

- Badet kan fungere med dagens avvik, men både tettesjikt og sluk har begrenset gjenværende levetid. På grunn av alder og usikker utførelse er det økt risiko for lekkasjer, særlig rundt sluket. Feil i dette området er en vanlig årsak til fuktskader i underliggende konstruksjoner. Det er viktig at vann ikke blir stående over vannlåsen i sluket, og jevnlig rensing er nødvendig for å redusere risikoen. Utbedring av tettesjiktet vil sjelden være økonomisk rasjonelt som enkeltstående tiltak, og bør vurderes ved en større oppgradering.

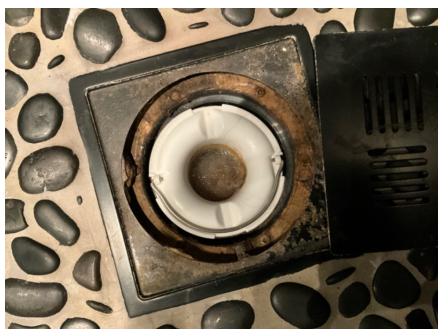
- Det er påvist avvik i krav til høydeforskjell/fall-løsning på våtrommet.

- Takstmannen har foretatt kontroll av fallforhold på våtrommet ved hjelp av en punktlaser. Målt ca. 40 mm fra ferdig overflate gulv ved dør til overkant sluk. Det ble ikke påvist fall 1:100 på hele gulvet, og heller ikke 15 mm oppkant ved dør. TEK17 krever at lekkasjevann ledes til sluk, enten med fall på hele gulvet eller oppkant på minimum 25 mm (15 mm ved dør). Kravet er dermed ikke oppfylt.

- Våtrommet kan fungere som det er, men utbedring er nødvendig for å lukke avviket. Det anbefales å rette opp fall mot sluk ved renovering. Ved lekkasjer kan sluket ha begrenset kapasitet, noe som kan føre til vannskader i tilstøtende rom.

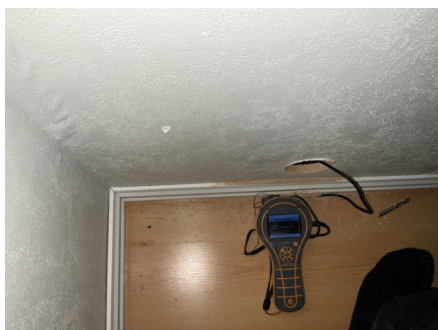
- Det er ikke påvist tilfredsstillende løsning for å synliggjøre lekkasje fra innebygget systerne.

- Ingen drensspalte fra systerne er etablert. Det skal være en liten åpning slik at eventuelt lekkasjevann skal kunne synliggjøres her. Eventuelt burde det vært montert lekkasjestopper.

- Det bør etableres en løsning for å synliggjøre lekkasjevann under det vegghegte toalettet, slik at lekkasjer raskt kan oppdages. Uten tiltak kan lekkasjevann forbli uoppdaget, noe som kan føre til skjulte fuktskader og økte reparasjonskostnader over tid.
