# Tilstandsrapport

Enebolig

Nyveien 797, 1963 FOSSER

Befaringsdato: 26.05.2025

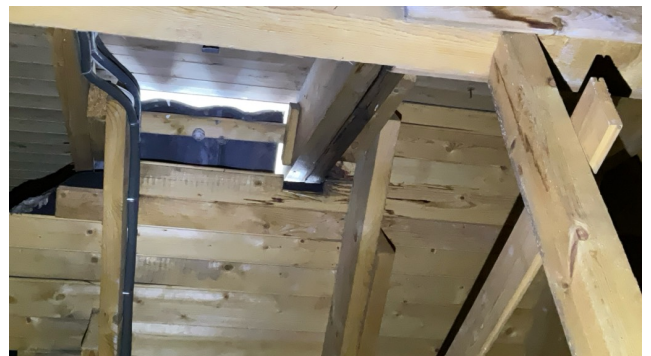
- Det er påvist fuktskjolder/skader i takkonstruksjonen.

Det er fuktskjolder stedvis i undertaket som kan indikere lekkasjer/inndriv av regnvann.

- Det må gjøres nærmere undersøkelser.

Tiltak må sees i sammenheng med eventuell utskifting av taktekkingen og beslag.

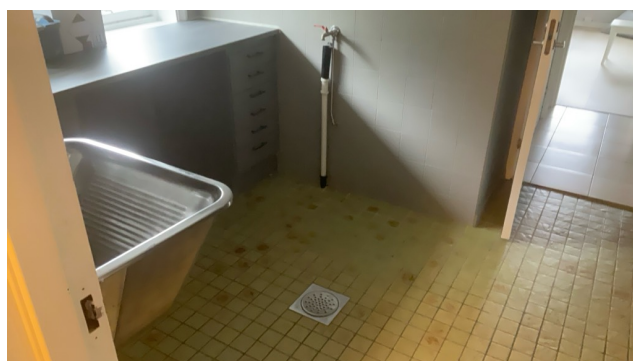
## ! TG 2 Tilliggende konstruksjoner våtrom

Med overflatesøk med fuktindikator Protimeter MMS ble det påvist forhøyede fuktverdier i gulvet rundt sluket.

Dette skyldes trolig manglende membran/tettesjikt i gulvet og at betonggulvet trekker til seg fuktighet.

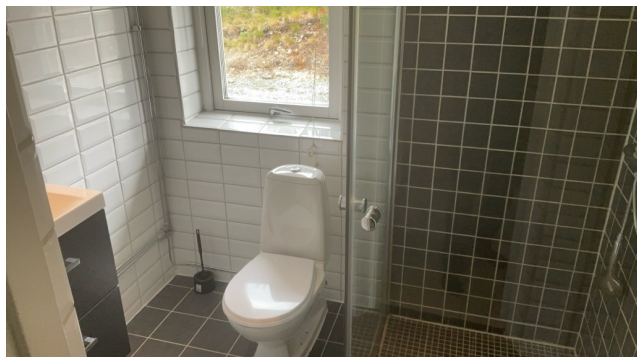
### ! TG 2 Overflater vegger og himling

- Det er vindu/dør med ikke fuktbestandige materialer i våtsonen (ved vask, dusj, badekar, osv.), løsningen eller byggematerialet er uegnet.
- Det er avvik:

- Uegnede materialer må fuktbeskyttes/utskiftes.
- Det må gjøres tiltak for å lukke avviket.

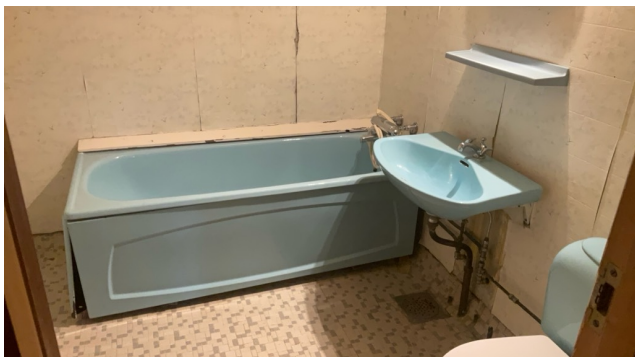
### ! TG 0 Tilliggende konstruksjoner våtrom

Hulltaking er foretatt uten å påvise unormale forhold.  
Hulltaking ble foretatt i vegg fra trapperom mot baderommet.  
Det ble målt med stikkelektroder i treverket i vegg og det ble gjort visuell inspeksjon.  
Det ble ved målinger og visuell inspeksjon ikke påvist tegn på fuktskader.

Fuktskader andre steder på baderommet kan ikke utelukkes på baderom av denne alder.

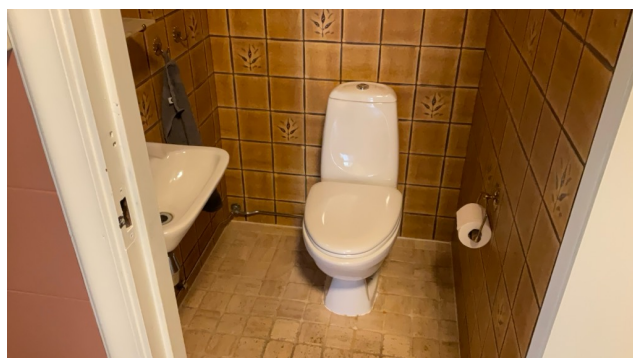
### ! TG 2 Overflater og konstruksjon

Det er fuktskade i himlingen - trolig pga. lekkasje fra rør og/eller kondens.

- Gjennomføre ytterligere undersøkelser og foreta utbedring av skade.

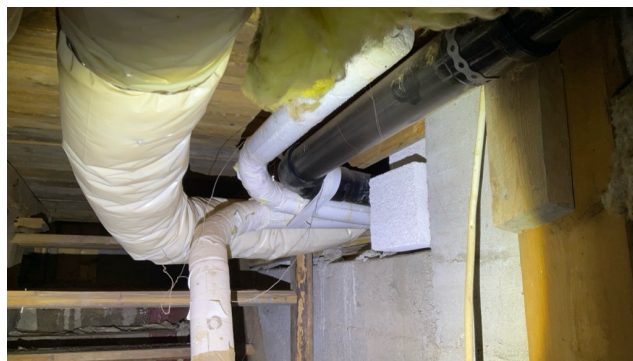
### ! TG 2 Ventilasjon

Boligen har ventilasjonsanlegg i forbindelse med fyranlegget, men dette er frakoblet/ikke i bruk i dag.

- Det er påvist mangelfull ventilasjon på ett eller flere rom i boligen.
- Balansert ventilasjonsanlegg fungerer ikke/er utkoblet.

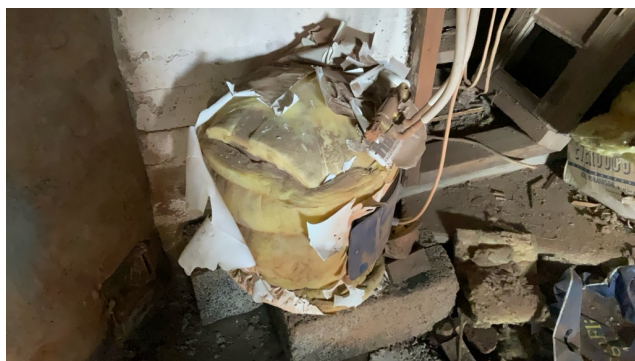
## ! TG 2 Vannbåren varme

Vannbåren gulvvarme med kobberør. Anlegget er fra 1979.

- Det er ikke behov for utbedringstiltak siden anlegget fungerer i dag, men ut ifra alder kan skader plutselig oppstå på eldre anlegg.
- Overvåk tilstanden jevnlig. For å få tilstandsgrad 0 eller 1 må anlegget skiftes ut, men tidspunktet for når dette er nødvendig er vanskelig å si noe om. Ved renovering, påse at anlegget dokumenteres av fagperson.

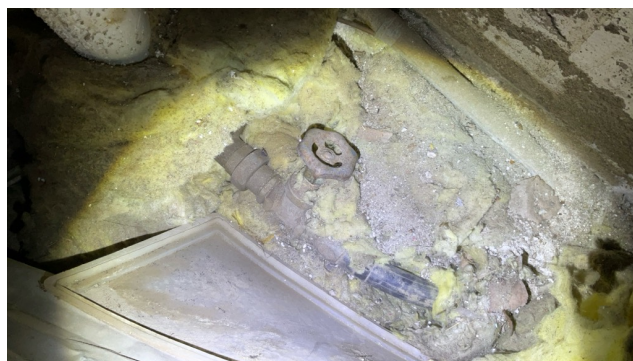
## ! TG 3 Oljetank

Det er 2 stk. nedgravde oljetanker. Tankene er ikke i bruk i dag.
