Nyveien 797, 1963 FOSSER

**Spennende gårdsbruk på 152 daa,  
stort våningshus, stabbur,  
verksted og garasje. Skog og dyrka  
mark, gode leieinntekter.**

Befaringsdato: 26.05.2025

Rapportdato: 27.05.2025

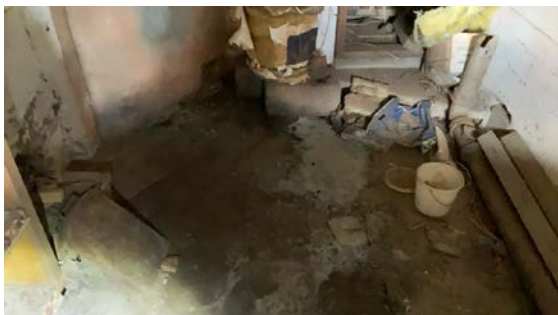
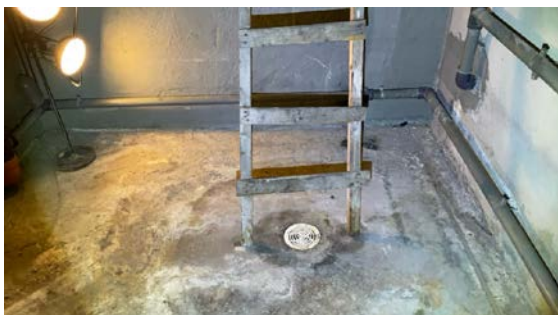
### Konsekvens/tiltak

- Det påviste fuktnivå gir grunn til å overvåke konstruksjonen jevnlig for å se utvikling over tid, og eventuelt foreta tiltak for å unngå fuktskader.

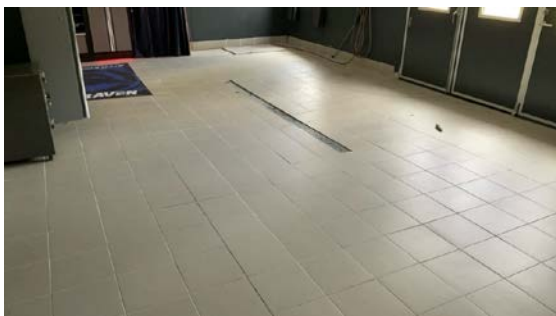
Garasje/verksted med flislagt gulv og malte vegger. Det er sluk i gulvet. Stålport med gangdør. Vurdering av avvik: Det er avvik: Det er riss/sprekker i flisfuger og fliser. Stedvis manglende sokkelfliser på veggene. Det er sluk i gulvet, men det er ingen oljeutskiller som normalt er krav ved sluk i garasje/verksted.

Det bør gjøres tiltak for å lukke avvikene.  
Det må etableres oljeutskiller.

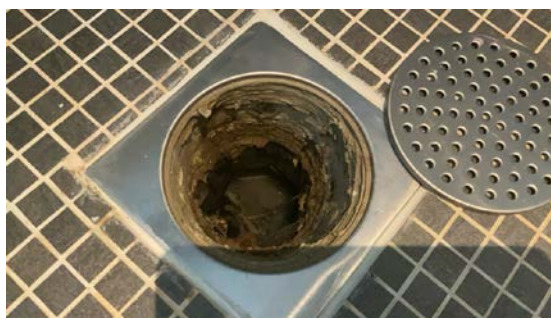
Det er plastsluk fra 1979 og det er smøremembran fra 2014 iht. eier. Vurdering av avvik: Det er rundt sluk påvist en ikke-fagmessig utførelse av membran/tettesjikt/klemring. Mer enn halvparten av forventet brukstid er passert på slukløsningen. Membran er kun smurt ned mot sluket og det er ikke benyttet slukmansjett under klemringen. Dette er ufagmessig løsning som vil medføre fuktoppsug i betongdekket.

- Sluket må sjekkes og rengjøres jevnlig.
- Overvåk tilstanden jevnlig. For å få tilstandsgrad 0 eller 1 må slukløsningen skiftes ut og sannsynligvis må også membransjiktet skiftes/utbedres. Det er imidlertid vanskelig å si noe om tidspunktet for når dette er nødvendig.
- Eldre sluk av plast er ofte utsatt for lekkasjer og særlig i overganger. Eventuelle lekkasjer kan medføre fuktskader på tiliggende konstruksjoner.

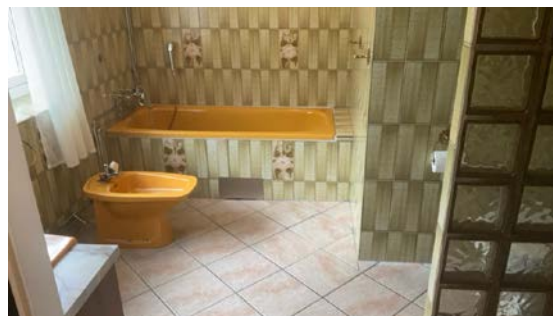
- Manglende oppgradering av våtrommet medfører høy risiko for at konstruksjonene ikke vil tåle vanlig bruk av vann eller lekkasjer. Dette kan føre til fuktskader på tilstøtende konstruksjoner.
- Våtrommet må totalrenoveres. Alle forhold med tettesjikt, våtsone, sluk m.m. må dokumenteres.

Kostnadsestimat: 100 000 - 300 000

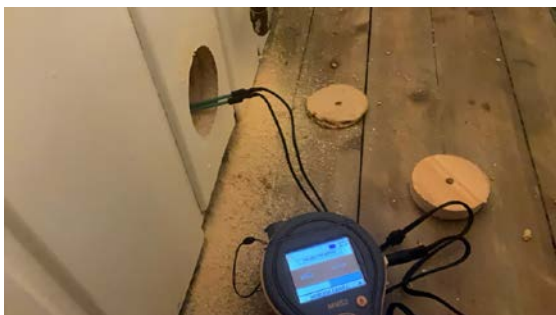
Hulltaking er foretatt uten å påvise unormale forhold.  
Hulltaking ble foretatt i vegg fra trapperom mot baderommet.  
Det ble målt med stikkelektroder i treverket i vegg og det ble gjort visuell inspeksjon.  
Det ble ved målinger og visuell inspeksjon ikke påvist tegn på fuktskader.

Fuktskader andre steder på baderommet kan ikke utelukkes på baderom av denne alder.

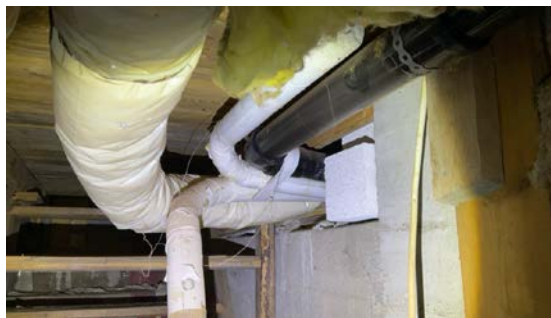
Luftingen av avløpsanlegget er avsluttet på loftet - Dette kan medføre dampbelastning og kondens på loftet som igjen kan føre til skader.

Luftingen av avløpsanlegget må føres over tak for å lukke avviket.

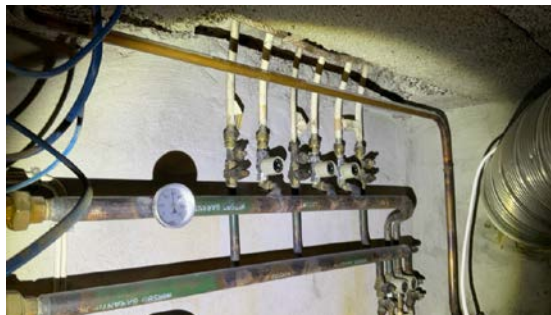
- Det er ikke behov for utbedringstiltak siden anlegget fungerer i dag, men ut ifra alder kan skader plutselig oppstå på eldre anlegg.
- Overvåk tilstanden jevnlig. For å få tilstandsgrad 0 eller 1 må anlegget skiftes ut, men tidspunktet for når dette er nødvendig er vanskelig å si noe om. Ved renovering, påse at anlegget dokumenteres av fagperson.

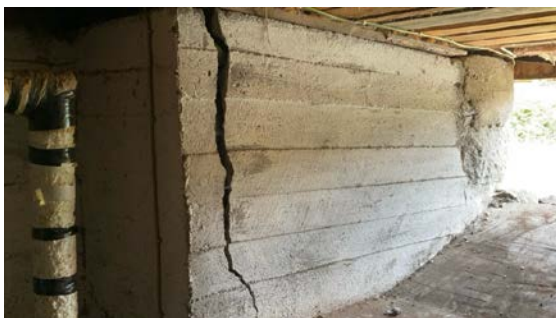
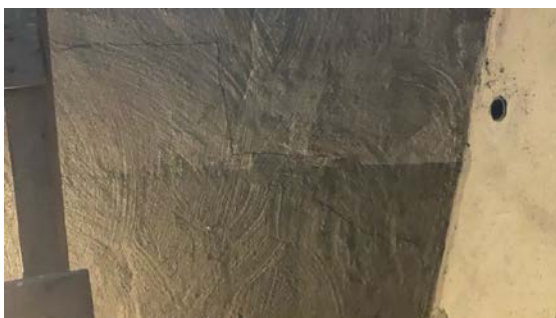
Bygningen har grunnmur i natursteinsmur/sparesteinsmur med betong, grunnmur av betong og betongdekke/-såle på mark. Vurdering av avvik: Grunnmuren har sprekke-dannelser. Det er stedvis riss og sprekker i muren.

Ingen umiddelbare tiltak er nødvendige. Men riss og sprekker må observeres og dersom det oppstår forandringer må det gjøres tiltak.

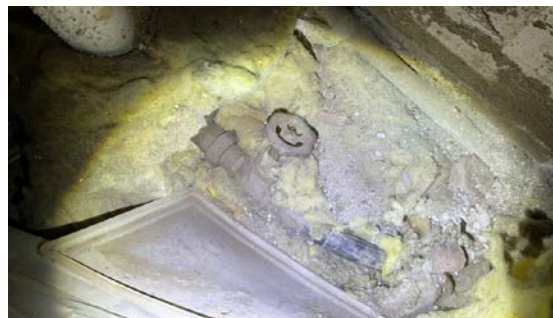
- Det er ikke behov for utbedringstiltak siden anlegget fungerer i dag, men ut ifra alder kan skader plutselig oppstå på eldre anlegg.
