Nyveien 797, 1963 FOSSER

**Spennende gårdsbruk på 152 daa,  
stort våningshus, stabbur,  
verksted og garasje. Skog og dyrka  
mark, gode leieinntekter.**

| Tilstandsrapport ..... | 81 |

Befaringsdato: 26.05.2025

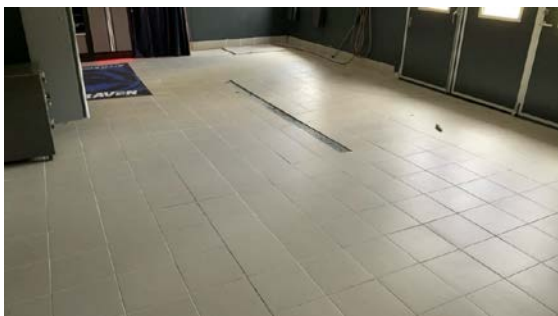
Garasje/verksted med flislagt gulv og malte vegger. Det er sluk i gulvet. Stålport med gangdør. Vurdering av avvik: Det er avvik: Det er riss/sprekker i flisfuger og fliser. Stedvis manglende sokkelfliser på veggene. Det er sluk i gulvet, men det er ingen oljeutskiller som normalt er krav ved sluk i garasje/verksted.

Det bør gjøres tiltak for å lukke avvikene. Det må etableres oljeutskiller.

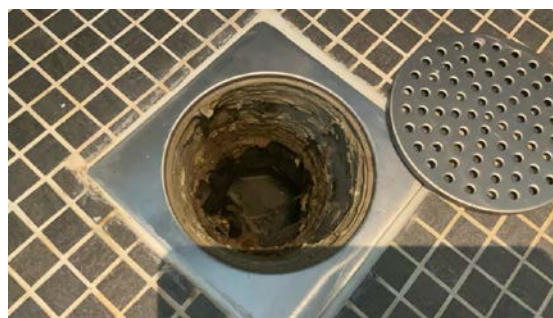
Det er plastsluk fra 1979 og det er smøremembran fra 2014 iht. eier. Vurdering av avvik: Det er rundt sluk påvist en ikke-fagmessig utførelse av membran/tettesjikt/klemring. Mer enn halvparten av forventet brukstid er passert på slukløsningen. Membran er kun smurt ned mot sluket og det er ikke benyttet slukmansjett under klemringen. Dette er ufagmessig løsning som vil medføre fuktoppsug i betongdekket.

- Sluket må sjekkes og rengjøres jevnlig.
- Overvåk tilstanden jevnlig. For å få tilstandsgrad 0 eller 1 må slukløsningen skiftes ut og sannsynligvis må også membransjiktet skiftes/utbedres. Det er imidlertid vanskelig å si noe om tidspunktet for når dette er nødvendig.
- Eldre sluk av plast er ofte utsatt for lekkasjer og særlig i overganger. Eventuelle lekkasjer kan medføre fuktskader på tiliggende konstruksjoner.

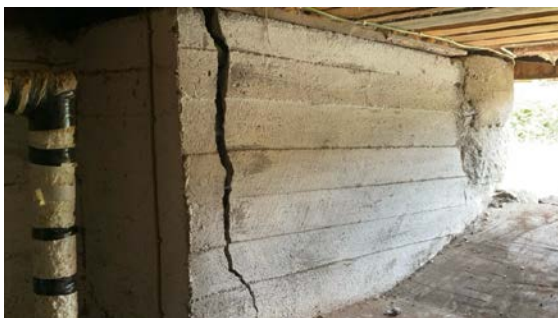
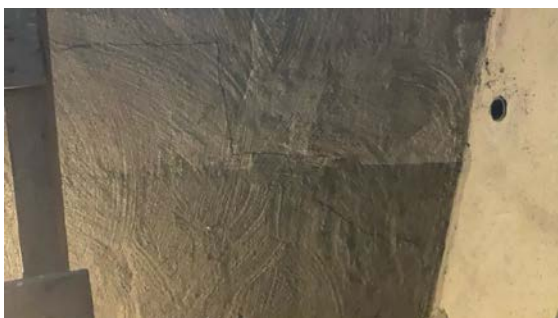
Bygningen har grunnmur i natursteinsmur/sparesteinsmur med betong, grunnmur av betong og betongdekke/-såle på mark. Vurdering av avvik: Grunnmuren har sprekke-dannelser. Det er stedvis riss og sprekker i muren.

Ingen umiddelbare tiltak er nødvendige. Men riss og sprekker må observeres og dersom det oppstår forandringer må det gjøres tiltak.
