Enebolig m/u.etg
Konglungveien 188
1392 Vettre

Boligens tekniske tilstand:

Dato: 29/04/2024

Asker Bygg og Eiendom AS

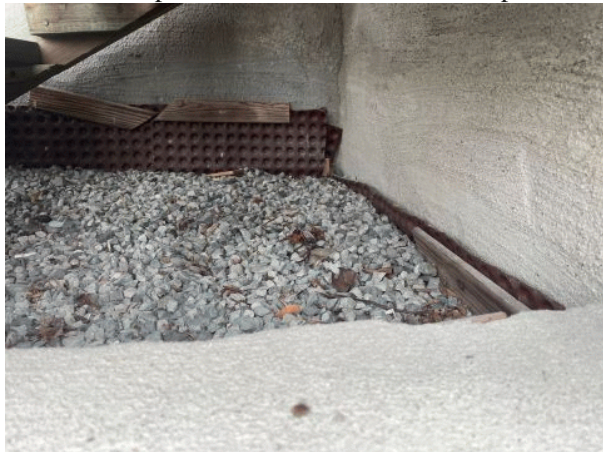
-Grunnmursplast mangler topplist. Bør utbedres for å hindre unødig fukt mellom grunnmur og fuktsikring.

Settes på bakgrunn av manglende topplist. (Avvik ihht NS 3600:2018 Symptom på manglende funksjon)

Mer enn halvparten av forventet brukstid er passert.

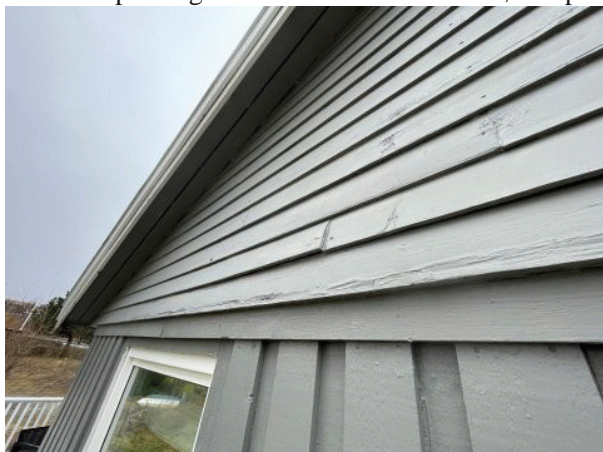
-Det er påvist div tørkesprekker generell værslitasje.

Vurderes på bakgrunn av enkelte bord med tørkesprekker og generell slitasje ihht alder.

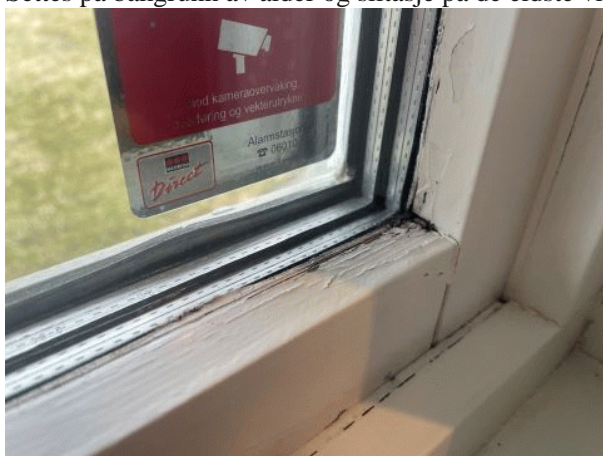
Settes på bakgrunn av alder og slitasje på de eldste vinduene.

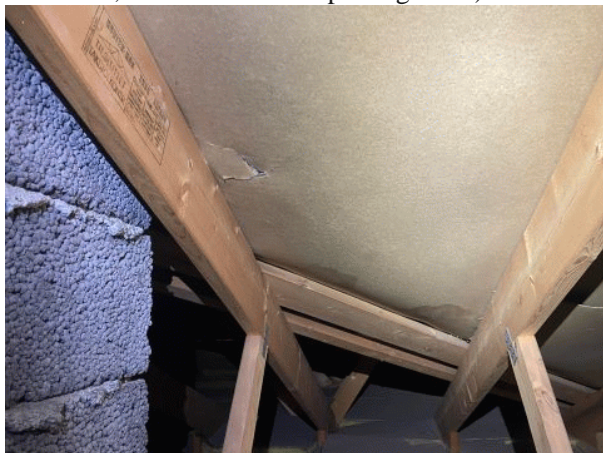
Merknader: -Undertaksplate ved pipe har hull. Bør utbedres. (Ingen synlige tegn til lekkasje) (TG 2)

Manglede snøfangere på tak ihht. NS 3600:2018 og Byggforsk detaljblad 525.931. (Det er tatt vurdering av at takstein er middel ru, med en takvinkel på 21 grader.)

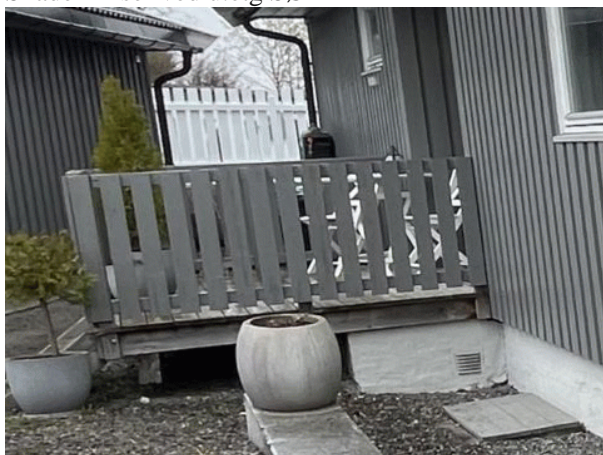
-Det er skader i fliser på "terrasse" ved u.etg.

Settes på bakgrunn av oppsprekking og værslitasje på div. terrassebord/rekkverk. samt lavt rekkverk på terrasse mot NORD.

Skade i fliser ved u.etg SØR

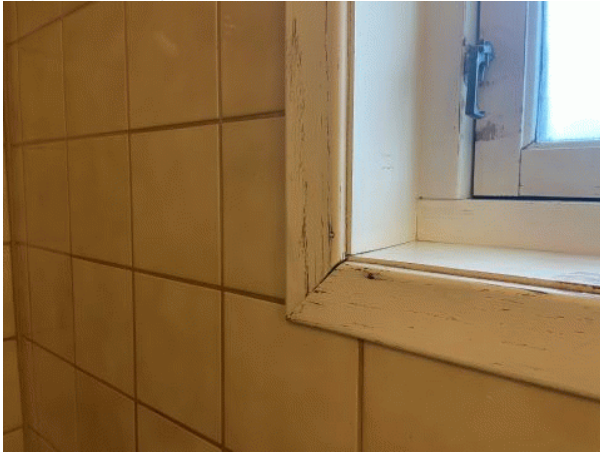
- Merknader:** -Badet er å anse som utdatert, men fremstår godt vedlikeholdt med normal bruksslitasje ihht alder.
 -Det er vindu i våtsone med skader på listverk. Man bør være oppmerksom for direkte vannsøl på listverk/vindu
 -Hull i vegger etter eldre inventar.
 -Sprekk i vask. (Er fortsatt tett)
 -Naturlig avtrekk
 -Skade i flis ved innmurt badekar
 *Selv om forventet brukstid er oppnådd eller nærmer seg så kan badet ha flere år igjen med god funksjon.
 -Badet har ingen form for ventilasjon. Vindu må brukes aktivt for å fjene fuktig luft ved dusjing/bading. Det anbefales å etablere vifte/kanal for ventilerings av våtrommet.

Settes på bakgrunn av alder og slitasje.
 Fuktsvelling/avflassing av maling i listverk

Ingen ventilasjon av våtrommet (avvik ihht NS 3600:2018)

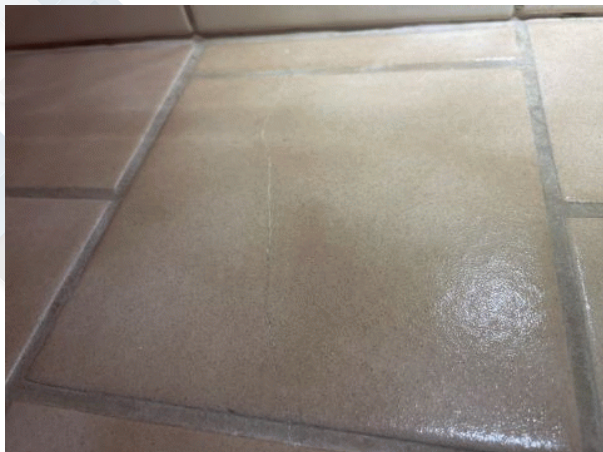
- Merknader:** -Fall på gulv er målt med laser til 10 mm fra topp flis ved terskel til topp slukrist. Det var ingen krav til fall på gulv ved oppføringstidspunktet, kun krav til vanntett gulv. (Dagens forskifter stiller strenge krav til fall på gulv!)
 -Sprekk i flis

Alder og slitasje
 Sprekk i flis

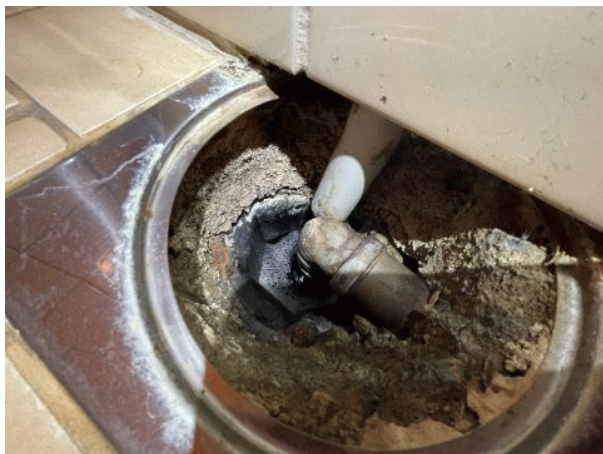
Merknader: -Det er ukjent løsning av membran/fuktsikring av våtrommet.

Alder og slitasje. Forventet levetid nærmer seg/er oppnådd, men badet kan ha flere år igjen med god funksjon.

Ingen dokumentasjon på membran /fuktsikring

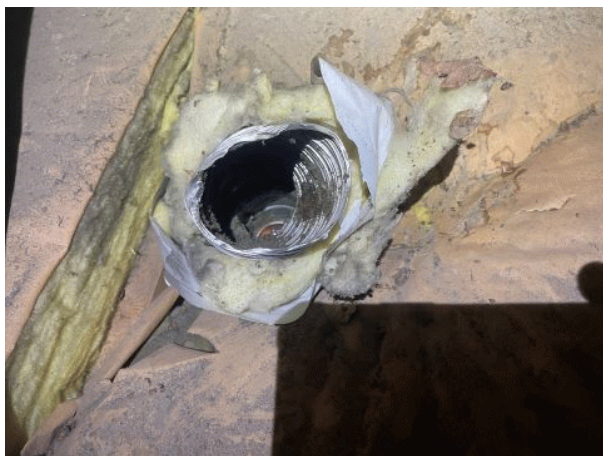
-Ventilasjonskanaler fra toalettrom er avsluttet på kaldtloft. Bør utbedres for å forhindre evt. kondensering og tilførsel av fuktig luft opp på kaldtloft.

Vurderes med tanke på manglende funksjon av aggregat.

Mangelfull avslutning av ventilasjonskanal på kaldtloft
