# Tilstandsrapport

Fritidsbolig

Storhaugveien 1, 7372 GLÅMOS

Befaringsdato: 11.09.2025

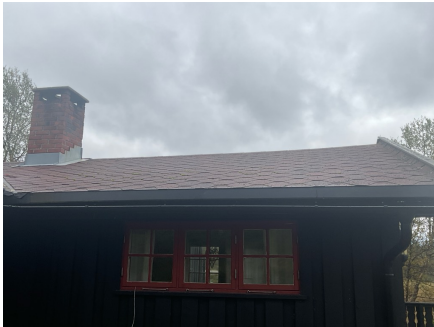
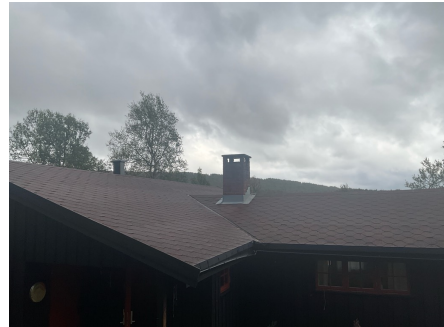
## TG 3 Nedløp og beslag

Det registreres skade i takrenne ved hovedinngang samt stedvis lekkasje i renneskjøter og endelokk. Enkelte taknedløp har frostspreng. Det kan se ut som om det er noe motfall i takrenne ved nordøstvegg samt også noe nedbøy i takrenne her. Takstige for feier er ikke montert. Det kan også nevnes tegn til rust på pipebeslag.

Det må påregnes utskiftinger og vedlikehold. Takstige må monteres i henhold til krav.

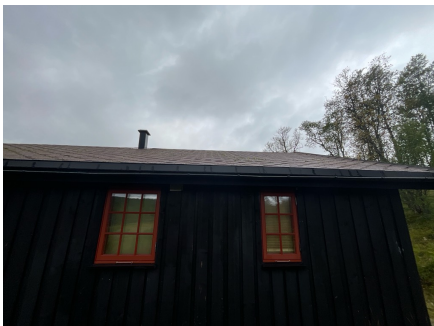
## TG 2 Veggkonstruksjon

Panelet fra 1972 og 1983 har slitasje/sprekk. På grunn av museklosser er luftingen bak utvendig panel begrenset. Mangelfull lufting er ikke av samme betydning i dette området som i lavereliggende og kystnære strøk med høyere luftfuktighet.

Det må påregnes overflatebehandling av utvendig panel. Ved fremtidig utskifting av utvendig panel må det påses etablering av tilstrekkelig lufting.

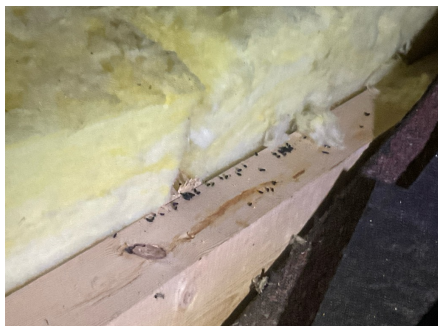
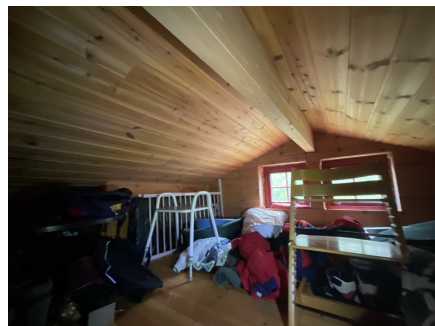
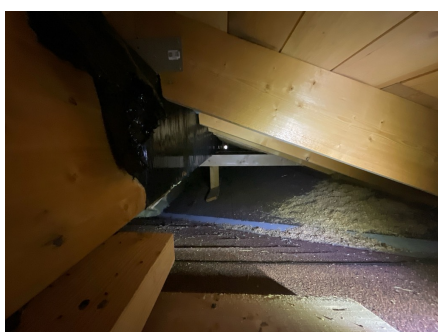
## TG 1U Takkonstruksjon/Loft - tilbygg 1983

Det ble ikke registrert synlige skader ved kontroll av innvendige himlinger. Det bemerkes tegn til svelling i undertaksplate inn mot hovedinngang samt gammel råte i sperreutstikk. med bruk av fuktmåler ble det ikke indikert fukt ut over det normale på befaringsdagen, slik at dette kan skyldes tidligere utetthet i tak.

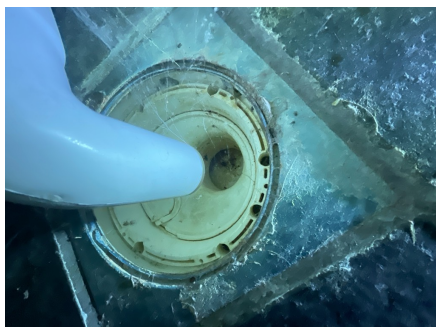
## 1.ETASJE > BAD

- Det er ikke påvist tilfredsstillende løsning for å synliggjøre lekkasje fra innebygget systerne.
- Det er avvik:

Det opplyses at dusjkabinett må skiftes på grunn av feil på blandebatteri. (TG 3) Ut over dette fremstår utstyr og innredning med normal slitasje og funksjon. Det bemerkes at det ikke er etablert lekkasjespalte fra innebygget sistene.

Dusjkabinett må byttes. - Ikke krav til å etablere lekkasjesikring på vegghengt toalett ut fra byggeår.

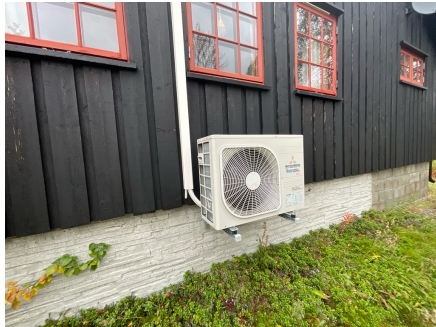
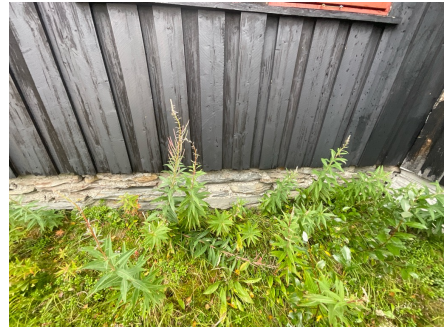
## TG 1 Grunnmur og fundamenter - tilbygg 2008

Bygningen har grunnmur i betongstein under tilbygg fra 2007. Det er stripefundamenter av betong under grunnmur og støpt plate på mark under deler av arealet. Pussing av grunnmuren anbefales.
