Storhaugveien 1, 7372 GLÅMOS

**Romslig hytte med attraktiv  
beliggenhet på Bukkvollan ca 18  
km fra Røros sentrum. Innholdsrik  
med bl.a. 3 sov + 2 stuer.**

Befaringsdato: 11.09.2025    Rapportdato: 19.09.2025    Oppdragsnr.: 11741-1611    Referansenummer: QV2303  
Autorisert foretak: Midt Norsk Takst AS    Sertifisert Takstingeniør: Tor Gunnar Uv    Vår ref: Marit Gerhardsen

# Tilstandsrapport

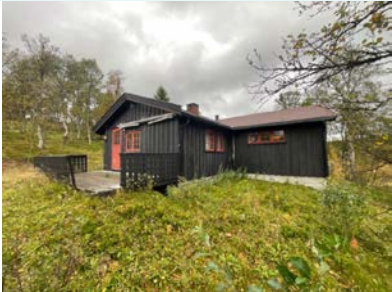
Taktekkingen er av pappshingel. Kontaktperson opplyser at det ble skiftet taktecking på hele hytta i forbindelse med oppføring av tilbygg i ca 2008. Siden taket (takkonstruksjon, taktecking og skorstein) kun er observert fra bakkenivå, er vurderingen begrenset av dette. Det er ikke sikkerhetsmessig forsvarlig å bevege seg ut på taket uten tilstrekkelig sikkerhetsutstyr. Det kan være skjulte skader som ikke er synlige under befaringen fra bakkenivå.

Mer enn halvparten av forventet brukstid er passert på taktekkingen samt på undertak over tilbygg fra 1983. Det ble ikke registrert tegn til lekkasjer på befaringsdagen. Det bemerkes stedvis noe slitasje på taktekkingen samt mose på ene takside over stue/kjøkken. TG 2 er satt med grunnlag i alder.

- Overvåk tilstanden jevnlig. For å få tilstandsgrad 0 eller 1 må tekkingen skiftes ut, men tidspunktet for når dette er nødvendig er vanskelig å si noe om.
- Når taktecking og undertak begynner å bli gamle, øker risikoen for lekkasjer, noe som kan føre til omfattende og kostbare reparasjoner av underliggende konstruksjoner dersom en ikke foretar tiltak på konstruksjonene før dette oppstår.

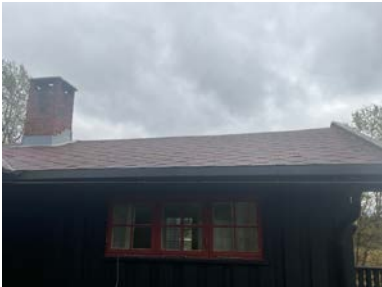
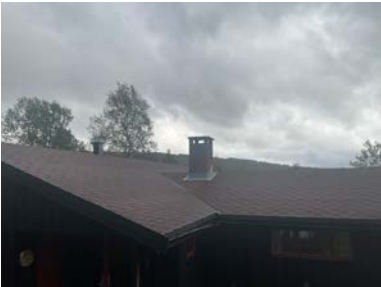
### Nedløp og beslag

Det registreres skade i takrenne ved hovedinngang samt stedvis lekkasje i renneskjøter og endelukk. Enkelte taknedløp har frostspreng. Det kan se ut som om det er noe motfall i takrenne ved nordøstvegg samt også noe nedbøy i takrenne her. Takstige for feier er ikke montert. Det kan også nevnes tegn til rust på pipebeslag.

Det må påregnes utskiftinger og vedlikehold. Takstige må monteres i henhold til krav.

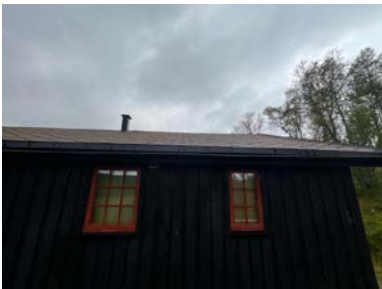
### Veggkonstruksjon

Panelet fra 1972 og 1983 har slitasje/sprekk. På grunn av museklosser er luftingen bak utvendig panel begrenset. Mangelfull lufting er ikke av samme betydning i dette området som i lavereliggende og kystnære strøk med høyere luftfuktighet.

Det må påregnes overflatebehandling av utvendig panel. Ved fremtidig utskifting av utvendig panel må det påses etablering av tilstrekkelig lufting.

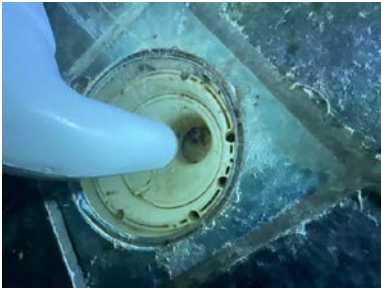
### 1.ETASJE > BAD

Det opplyses at dusjkabinett må skiftes på grunn av feil på blande batteri. (TG 3) Ut over dette fremstår utstyr og innredning med normal slitasje og funksjon. Det bemerkes at det ikke er etablert lekkasjespalte fra innebygget sisterne.

Dusjkabinett må byttes. - Ikke krav til å etablere lekkasjesikring på vegghengt toalett ut fra byggeår.

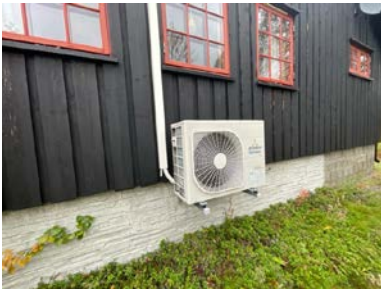
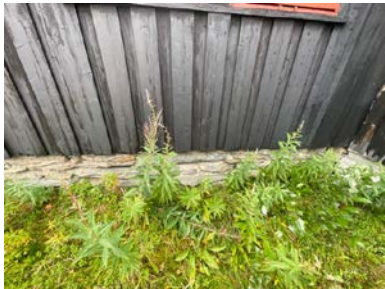
- Det er avvik:  
Det registreres glippe i grunnmur i innerhjørne mot sør. Dette fører i dag til trekk og misfarging i gulv lokalt i stue.
- Konsekvens/tiltak**
- Tiltak:  
Det må påregnes tetting av glippe.

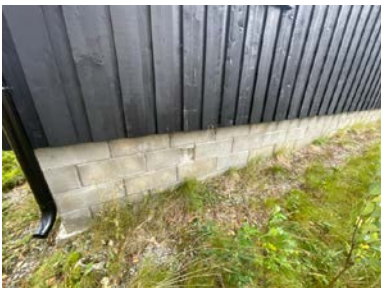
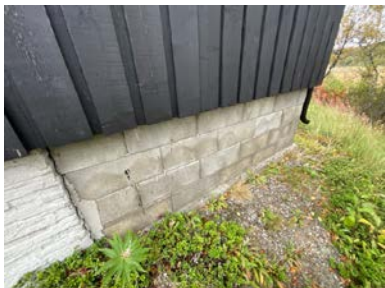
## TG 2 Terrengforhold

- Tomten er en naturtomt og har gruset innkjørsel.
- Vurdering av avvik:**
- Det er påvist dårlig fall eller flatt terreng inn mot grunnmur og dermed muligheter for større vannansamlinger.
- Konsekvens/tiltak**
- Andre tiltak:  
Terrengjusteringer må vurderes dersom det skulle oppstå vannansamlinger.
