# TILSTANDSRAPPORT

Matrikkel: **Gnr 66: Bnr 850**  
Kommune: **3101 HALDEN KOMMUNE**  
Adresse: **Os alle 19 B, 1777 HALDEN**

Dato befaring: 22.01.2026  
Utskriftsdato: 18.02.2026  
Oppdrag nr: 26001

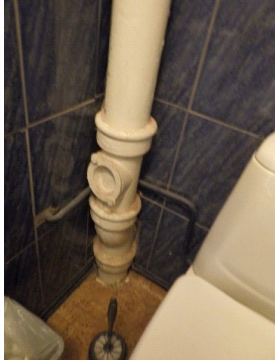
| Beskrivelse: | <p>Vannrør av kobber inn og noe fordelernet, rør i rør av plast i fordelernet. Fordelerstokk i teknisk rom,<br/>Avløpsrør av støpejern innvendig delvis fornyet til plast på rør fra nytt utstyr frem til teknisk rom ved utskiller fra taknlegestoler (separat avløp) Toaletter har stort sett soil avløpsrør, noe fornyet.</p> <p>Utvendig er det nye vann- og avløpsrør av plast via naboeiendommens adkomstvei til kommunale ledninger. Det gjenstår utskifting fra utenfor grunnmur og inn.</p> <p>Eier opplyser at det er vannstoppeventil på inntaket, tilkoblet hovedbryter for lys som stenges når lysene blir skrudd av ved avslutning av dagen.</p> | |
| Tilstandsvurdering/<br>tilstandsgrad: | Eldre rør av soil (støpejern) rustet innvendig og kan medføre tilstoppinger. Det anbefales å montere fuktfølere som kobles til vannstoppeventilen i rom hvor vannlekkasjer kan oppstå, også i teknisk rom. | TG: 2<br> |

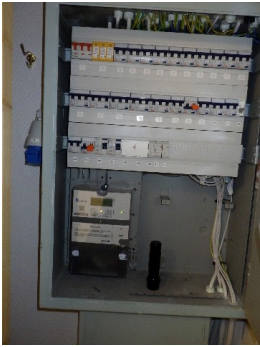
| Beskrivelse: | Elanlegg i det vesetlige fornyet i 2014 i forbindelse med ombyggingen. Opprinnelig inntak frem til skap i følge eier. Ingen endringer siden ombyggingen. | |
| Tilstandsvurdering/<br>tilstandsgrad: | For bedrifter er det krav i internkontrollforskriften om at det elektriske anlegget skal ha jevnlig tilsyn/kontroll. Normalt inngås det en avtale med en installatør. Ved en slik kontroll kan det avdekkes avviki om må rettes og dette anbefales gjennomført for å klarlegge at anlegget er uten avvik. | TG: 2<br> |
