# Tilstandsrapport

Boligbygg med flere boenheter

Gamle Trysilveg 18, 2413 ELVERUM

Befaringsdato: 09.09.2025

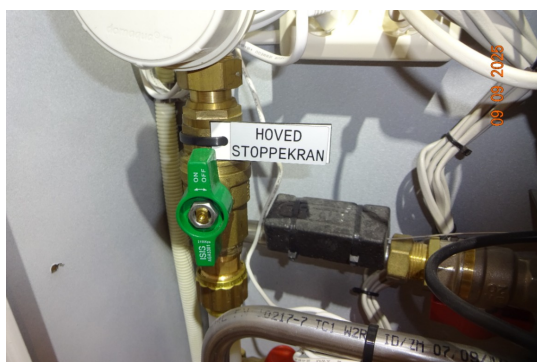
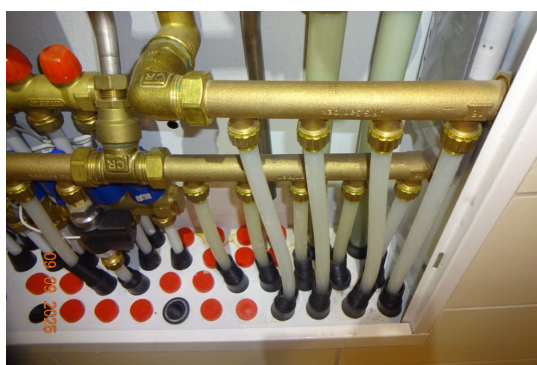
## TG 1 Vannledninger

Stoppekran plassert i fordelerskap.  
Vannledninger av rør i rør.  
Fordelerstokk montert i teknisk skap.  
Etablert drensåpning for eventuelt lekkasjevann.

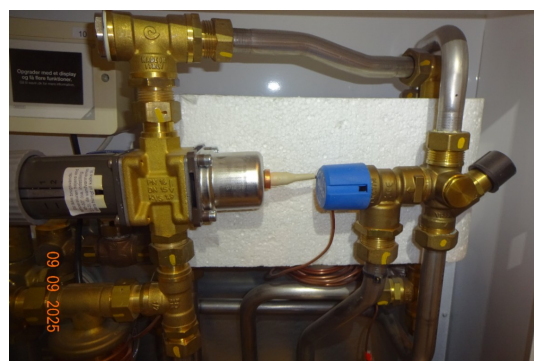
## TG 1 Varmtvannstank

Varmeveksler montert i teknisk skap.

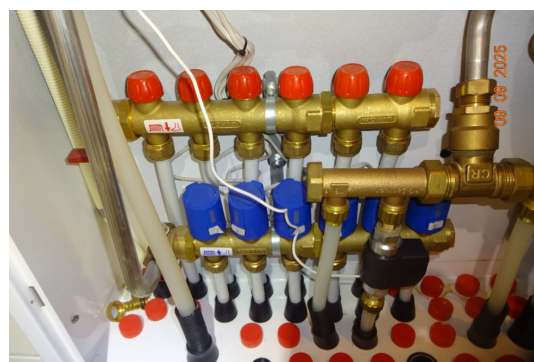
## TG 1 Vannbåren varme

Fordelerstokk for vannbåren gulvvarme i teknisk skap.
