# Nedre Elverhøy 8 A 2322 RIDABU

## Tilstandsrapport Eierskifte

Boligtype: Leilighet i flermannsbolig

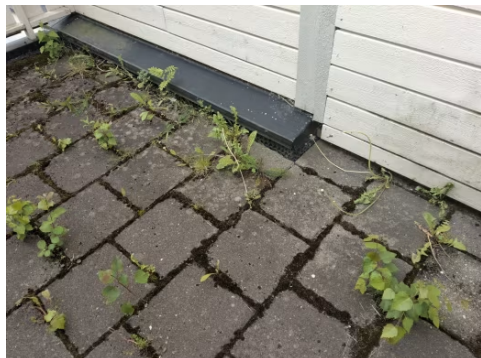
Det registreres synlig fuktsperre mot grunnmur.

Drenering er nedgravd og skjult, og av den grunn må estimert tilstand vurderes ut i fra alder. Estimert teknisk levetid på drens-system har et betydelig sprang, og er mellom 20 - 60 år. Av nevnte grunner er det vanskelig å angi noen eksakt tilstand, men basert på alder er restlevetiden vurdert til å være usikker. Det ble ikke registrert forhøyet fukt i utlektet grunnmur mot terreng.

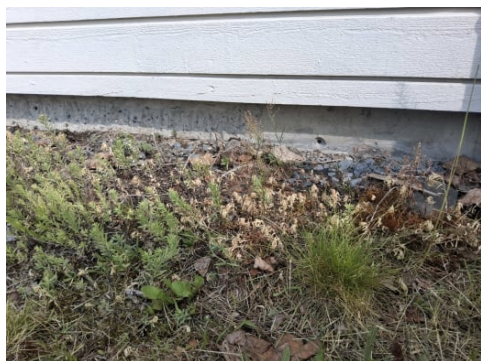
Boligen har grunnmur av betong.

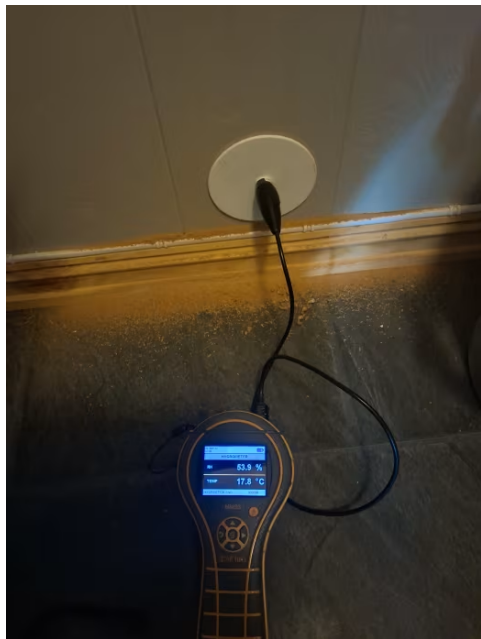
Bilde fra fuktmåling i utlektet veggkonstruksjon

Det er foretatt hulltaking i nedre del av vegg i bod. Ved måling av relativ fuktighet i hulrom ved hulltaking, måles det et fuktinnhold som er under faregrensen for utvikling av skader. Relativ fuktighet ble målt til 53,9 prosent, ved 17,8 celsius. Det gjøres oppmerksom på at fuktmålingen viser RF på det aktuelle stedet sonden er ført inn. Målingen gir kun et øyeblikksbilde av forholdene og kan for eksempel endre seg med årstider, fukt- og temperaturforhold. Det kan ikke sies med sikkerhet at forholdet er det samme i andre deler av konstruksjonen.

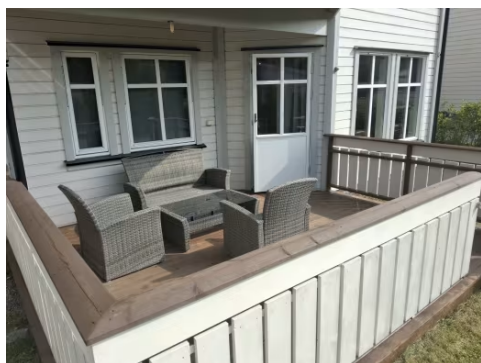
Oversiktsbilde terrasse.

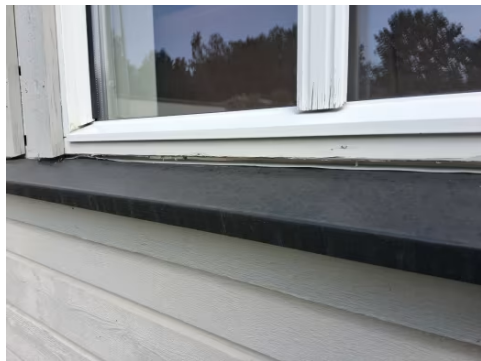
Værslitte karmen.

Justeringer/smøring anbefales og overflatebehandlinger må påregnes.

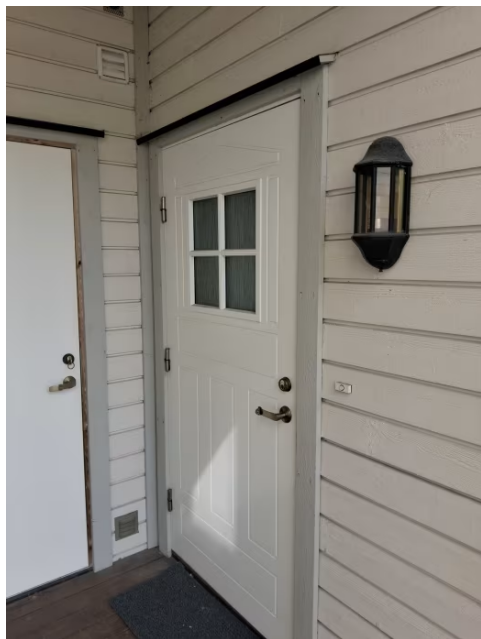
Ytterdør tar i terskel og har behov for justering.

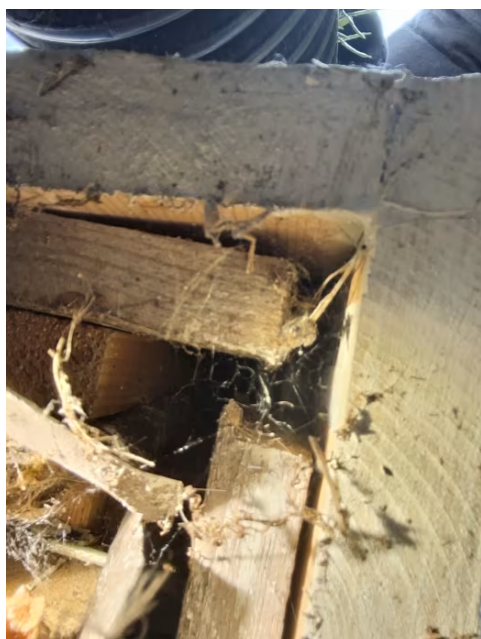
Det registreres manglende musesperre i ett ytterhjørne.

Det anbefales å etablere musetetting bak kledning der dette mangler.

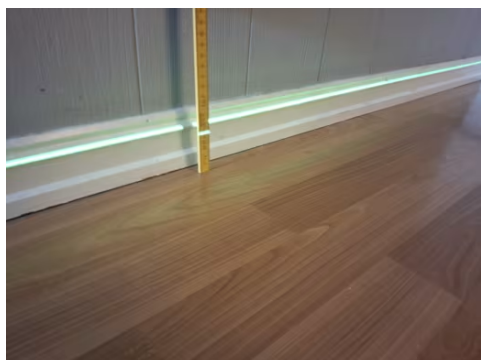
Etasjeskille er kontrollert med nivelleringslaser.

Kontroll av etasjeskille utføres med nivelleringslaser. Det tas stikkprøver i to retninger i minst to rom per etasje der det lar seg gjøre. Ingen vesentlige avvik ble registrert. Målt lokalt avvik er <10mm og totalt avvik <15 mm i kontrollerte rom.

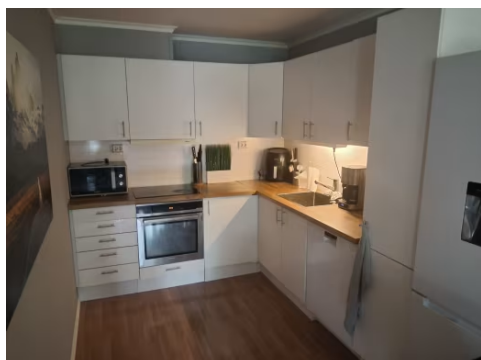
Oversiktsbilde kjøkken.

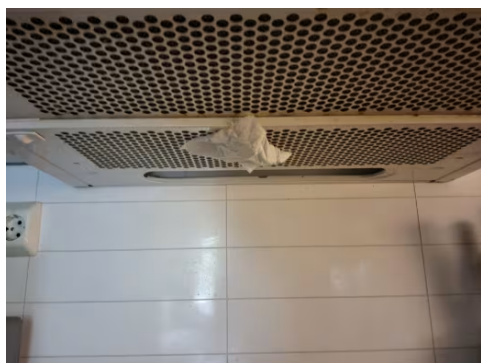
Avtrekkseffekt er testet med papir.

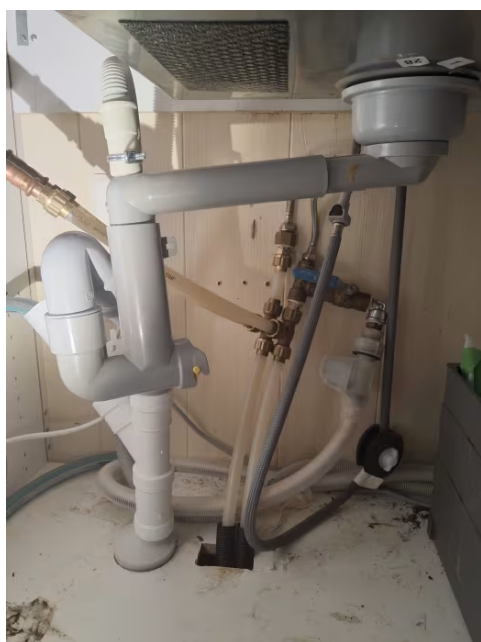
Leiligheten har synlige avløpsrør av plast.

Det er flere boenheter i bygget og kontroll om kloakk er luftet over tak er ikke foretatt. Det er ikke påvist noen stakeluke i boenheten. Staking kan i enkelte tilfeller utføres via sluk eller andre installasjoner med avløp.

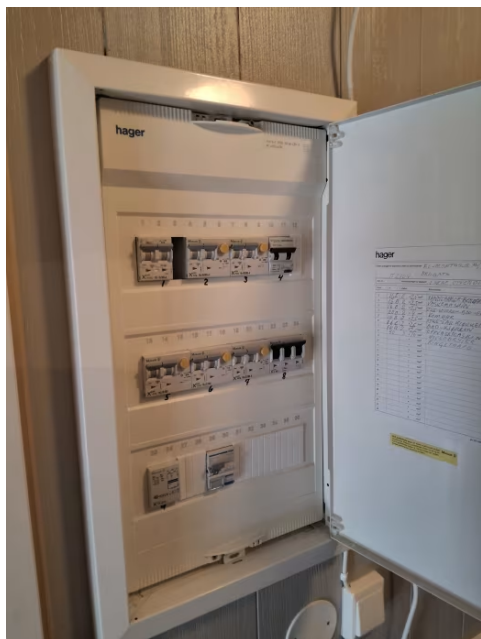
Sikringsskap er plassert i bod.

Det er ikke fremlagt samsvarserklæring på elektrisk arbeid/anlegg montert etter 01.01.1999. Kursfortegnelse er ikke oppdatert og ikke i samsvar med antall sikringer. Det registreres dårlig innfesting på kabler.

Med bakgrunn i de registrerte avvik bør det gjennomføres en utvidet el-kontroll av en kvalifisert elektrofaglig person.

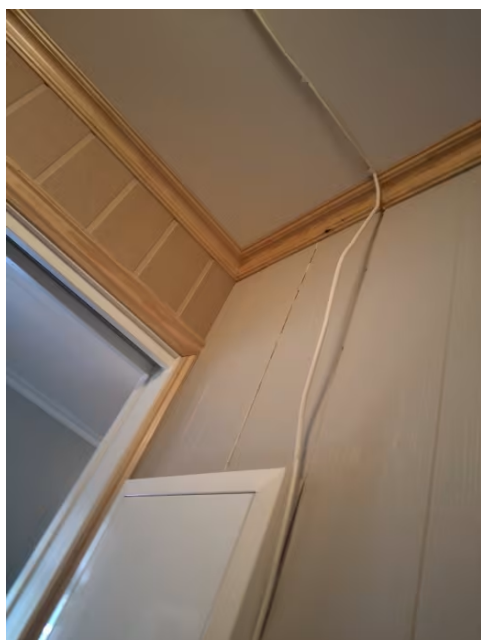
Det registreres enkelte løse kabler.

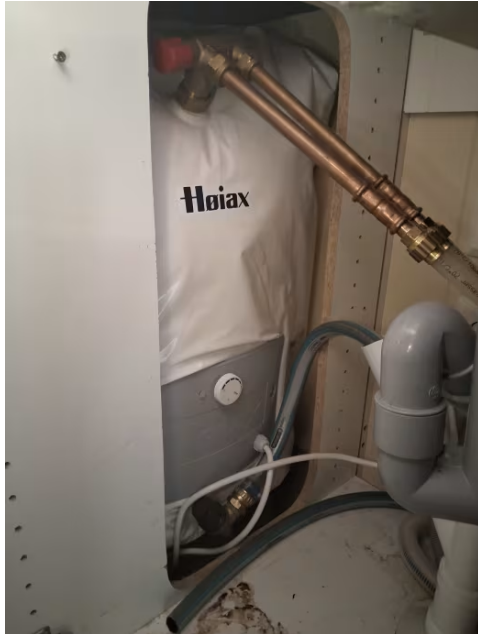
Varmtvannsbereder er plassert i kjøkkeninnredning.

Varmtvannsbereder er plassert i rom uten sluk/overløp eller annen sikring mot fuktskader. Konsekvens kan være at det oppstår fuktskader hvis lekkasje fra varmtvannsbereder skulle oppstå.

Automatisk vannstoppeventil med fuktsensor ved bereder anbefales etablert.

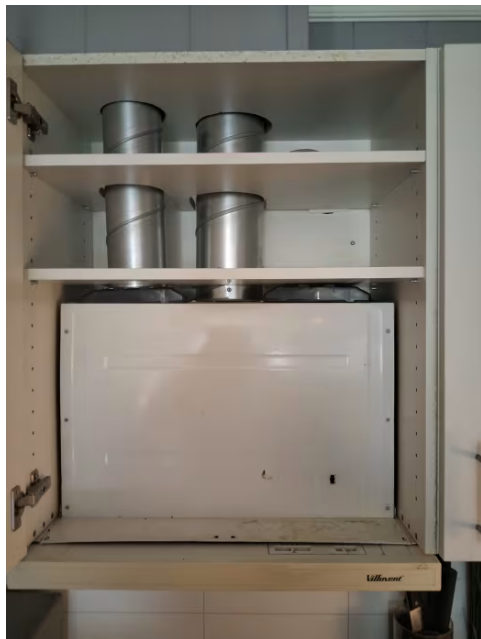
Avtrekkventilator er plassert i overskap over platetopp på kjøkken.

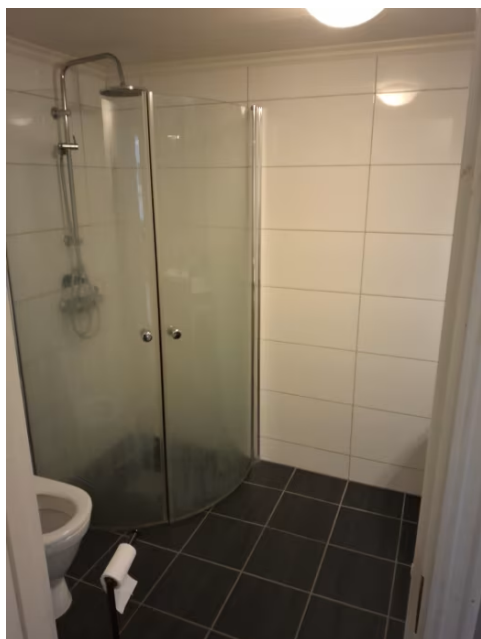
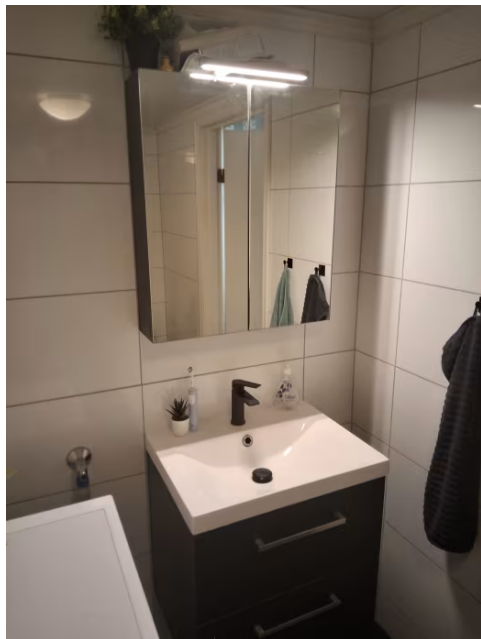
Oversiktsbilde bad.

Gulvet har fall til sluk, men dette er mindre enn referansenivået. Det registreres svakt fall til sluk. Det registreres moderate tegn til bomlyd (tegn til hulrom) under enkelte gulvfliser. Eksakt årsak er ikke kjent. Tiltak vurderes ikke til å være nødvendig, men forholdet bør holdes under oppsikt for å fange opp en eventuell negativ utvikling.

Badet fungerer med dagens tilstand, men på grunn av påviste forhold anbefales montert et dusjkabinett for å unngå ytterligere fuktbelastning i påvente av en oppgradering.

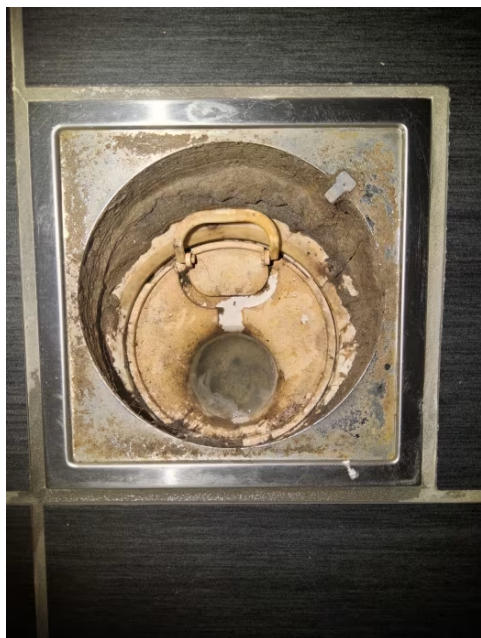
Klemring i sluk er delvis dekket av flislim.

På grunn av flislim er overgang mellom sluk og membran er uoversiktlig. Det kan derfor ikke verifiseres at utførelsen er korrekt, eller at lekkasjesikkerheten er ivarettatt. Det er ukjent om membran har blitt oppgradert siden byggeår.

Det anbefales å installere et dusjkabinett for å unngå ytterligere fuktbelastning fra fritt vann på gulv og vegger i påvente av en oppgradering av rommet.

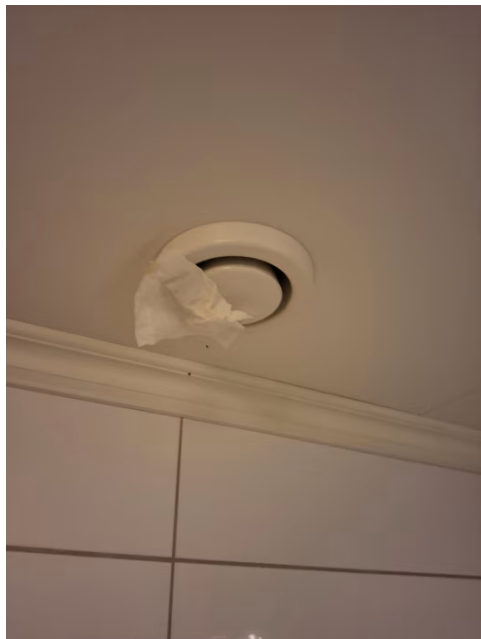
Avtrekkseffekten er testet med papir.

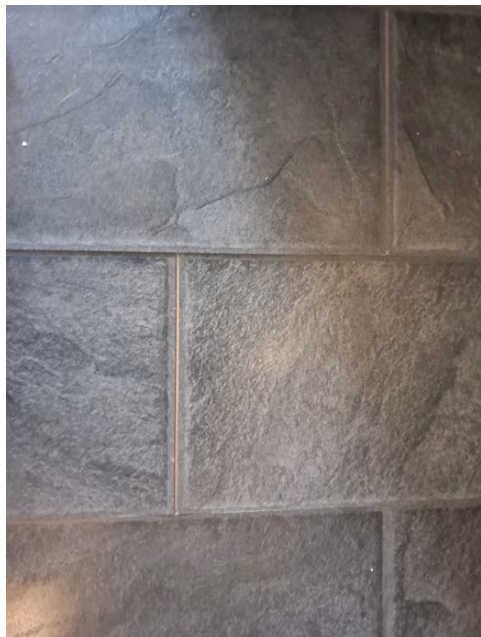
Det er gliper i skjøter på laminatgulv i entré.

Basert på alder så vurderes det at overflatene er funksjonelle med normal bruksslitasje. TG2 setter med bakgrunn i registrerte gliper i skjøter og svikt i laminatgulv i entré, eksakt årsak er ikke kjent. Forholdet vurderes å være av estetisk karakter.
