# Tilstandsrapport

Boligbygg med flere boenheter

Ådnavegen 52, 5260 INDRE ARNA

Befaringsdato: 14.04.2025

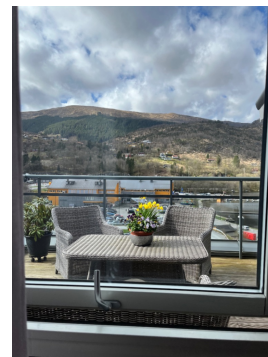
### ! TG 2 Dører

Ytterdør med glatt finer av god kvalitet er kontrollert for utførelse og slitasje.

Terrassedører med glass er kontrollert for samme.

Terrassedør tar noe i karm i nedre del

Det anbefales justering av terrassedør.

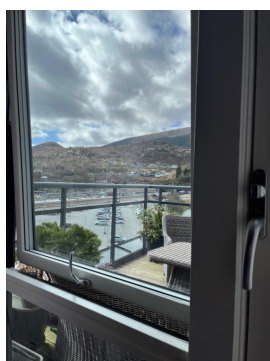
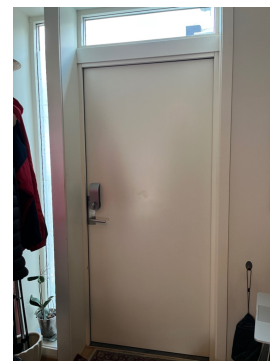
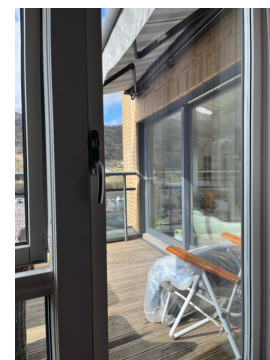
### ! TG 1 Vinduer

Vinduer med isolerglass, hovedsakelig fra 2017.

Glass, karm, beslag og lukkemekanisme er kontrollert.

Avvik på et vindu som byttes av borettslaget før salg, tilstandsgrad basert på at dette er utført.

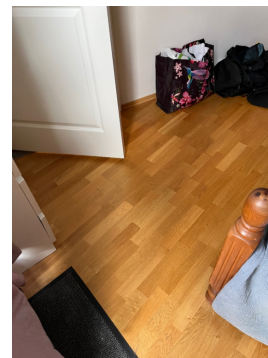
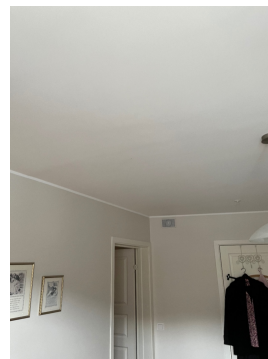
Innvendige gulv med parkett fra byggeår.

Innvendige vegger og himling med malte overflater.

Det er kontrollert for knirk og svikt og visuelt for fuktskjolder og skader.

Innvendige overflater fremstår med noe lokal slitasje og noe tørkesprekker, tilstandsgrad basert på helhet.

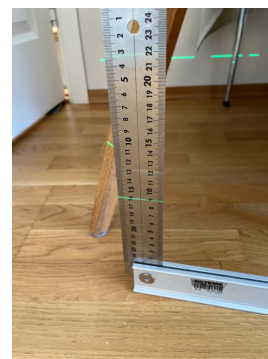
## ! TG 1 Etasjeskille/gulv mot grunn

Etasjeskille i betong fra byggeår er kontrollert for horisontalt avvik målt med laser.

Resultatet tilfredsstiller dagens krav til avvik.

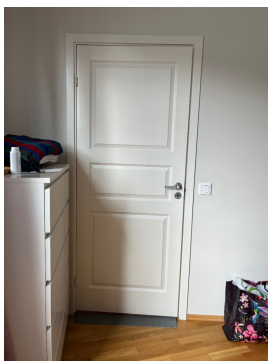
## ! TG 1 Innvendige dører

Malte fyllingsdører fra byggeår.  
Overflater er undersøkt og åpne/lukke mekanisme sjekket.  
Innvendige dører med mindre sår, tilstandsgrad basert på helhet.

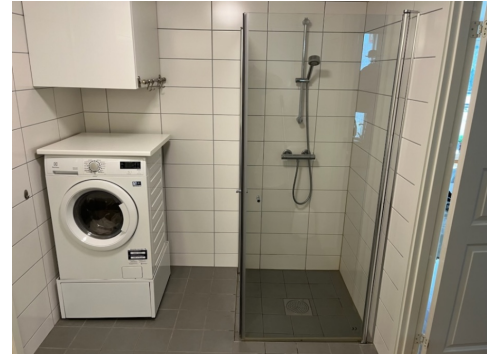
### 5 ETASJE > BAD

Bad fra byggeår med fliser på gulv og vegg.  
Smøremembran og plastsluk med ukjent utførelse.  
Varmekabler i gulv, dusjhjørne, balansert ventilasjon og vegghengt toalett.

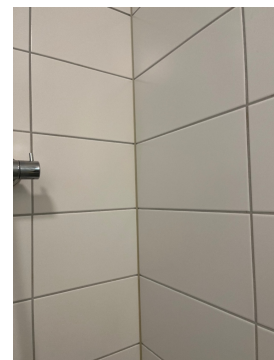
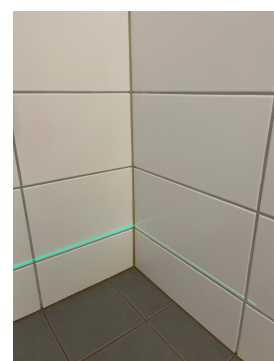
## ! TG 1 Overflater vegger og himling

Vegger og himling er sjekket for sprekker i fuger, bom i fliser, utførelse og for generell slitasje.

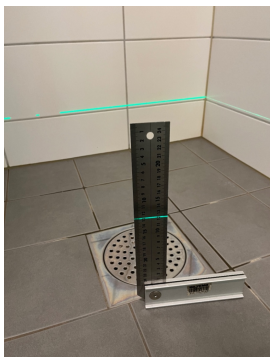
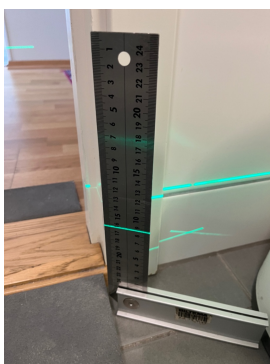
## ! TG 1 Overflater Gulv

Sluk er plassert i dusjhjørne.  
Fall til sluk fra øvrige lekkasjepunkt er sjekket med laser.  
Overflate er sjekket for riss og bom i fuger/fliser, og terskel ved dør er kontrollert.

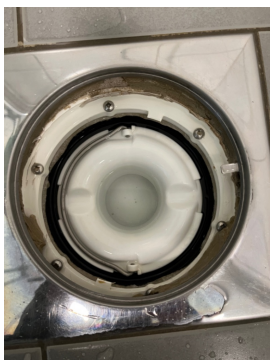
### ! TG 1 Sluk, membran og tettesjikt

Membran fra byggeår er kontrollert i sluk

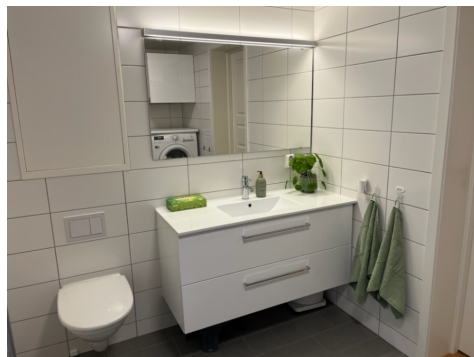
### ! TG 1 Sanitærutstyr og innredning

Benkeskap med nedfelt servant, speil med belysning over.

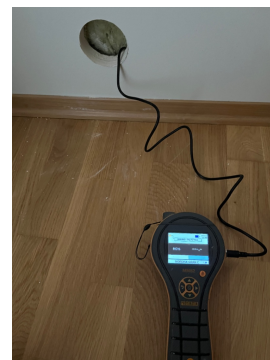
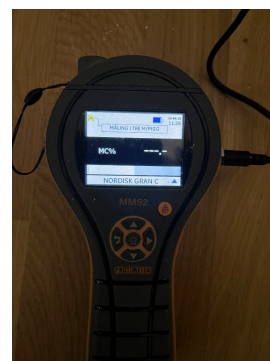
### ! TG 1 Tilliggende konstruksjoner våtrom

Det er foretatt hulltaking fra tilstøtende rom mot våtsone

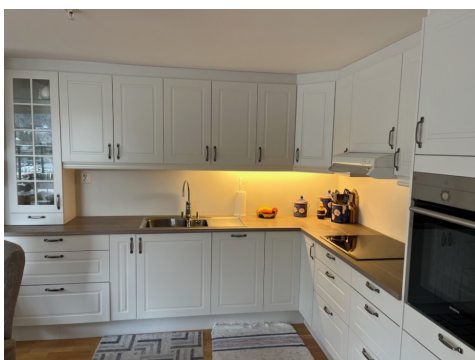
#### ! TG 1 Overflater og innredning

Kjøkken med profilerte fronter fra byggeår som fremstår i god stand.  
Laminat benkeplate med nedfelt stålvaske.  
Komfyr, oppvaskmaskin og kjøleskap.

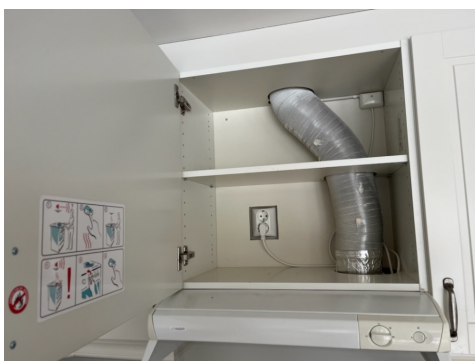
#### ! TG 1 Avtrekk

Ventilator montert over platetopp på kjøkken.

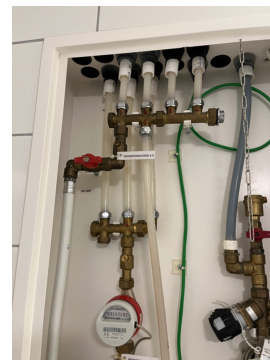
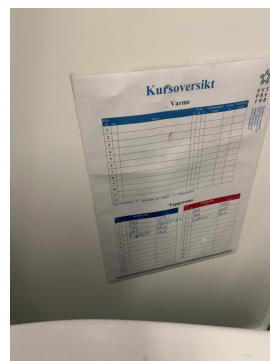
#### ! TG 1 Vannledninger

Rør i rør med fordelerskap på bad

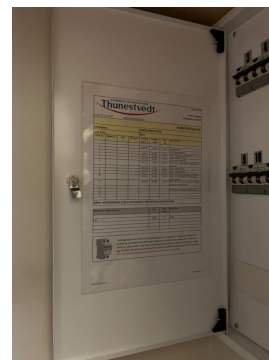
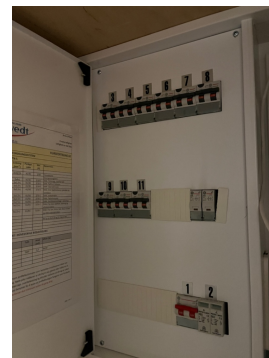
## ! TG 1 Elektrisk anlegg

Sikringsskap med automatsikringer og overspenningsvern fra byggeår
