Tilstandsrapport

Enebolig

Brynjevegen 17 , 7725 STEINKJER

Rapportdato: 18.02.2026

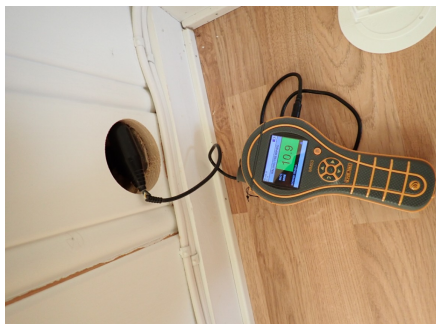
TG 1 Innvendige trapper

Gulvet har laminat. Veggene har panel. Hulltaking er foretatt og det er påvist avvik i konstruksjonen. Hulltaking er foretatt ved/i Stort soverom. Fuktkvotemåling (vekt%) i konstruksjonen ble målt til 11.

Det er registrert saltutslag, og målt svakt forhøyet fuktverdi på synlig mur i kott under trapp.

Det er brukt plast mot grunnmur på innforede trevegger. Dette er ikke en anbefalt løsning da det kan føre til magasinering av fukt i konstruksjonen.

Forholdene bør overvåkes over tid, og behov for fremtidige tiltak kan ikke utelukkes.
