# Tilstandsrapport

Kjedehus

Bekkefare 32, 2214 KONGSVINGER

Befaringsdato: 28.05.2025

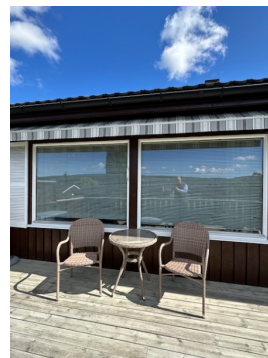
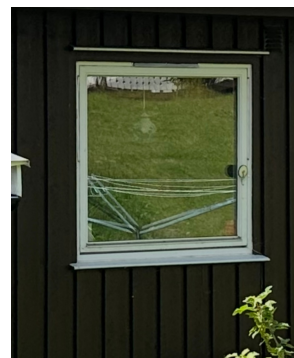
### Vinduer

Malte trevinduer fra 1986 med 2-lags isolerglass og ventil i karm. Stuevinduer med 2-lag isolerglass fra 2012. Utvendig persienne på stuevindu.

Mere enn halvparten av forventet brukstid er oppbrukt på vinduer (ikke faste stuevinduer).

Dette er borettslagets ansvar og kostnader. For å få tilstandsgrad 0 eller 1 må vinduene skiftes ut, men tidspunktet for når dette er nødvendig er vanskelig å si noe om.

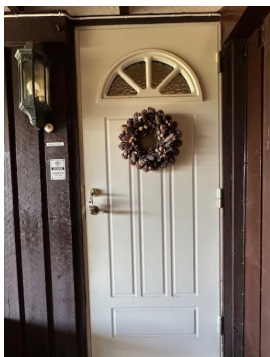
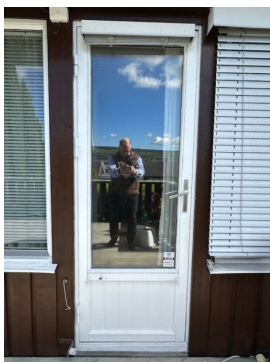
### Dører

Malt inngangsdør med glass i dørblad. Terrassedør fra 1993 med 3-lags isolerglass.

Mer enn halvparten av forventet brukstid er oppbrukt på inngangsdør og terrassedør.

For å få tilstandsgrad 0 eller 1 må dørene skiftes ut, men tidspunktet for når dette er nødvendig er vanskelig å si noe om.

Det er borettslaget som evt. skifter dører - borettslaget tar også kostnaden.

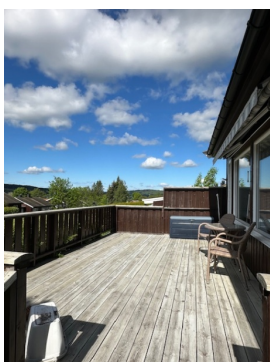
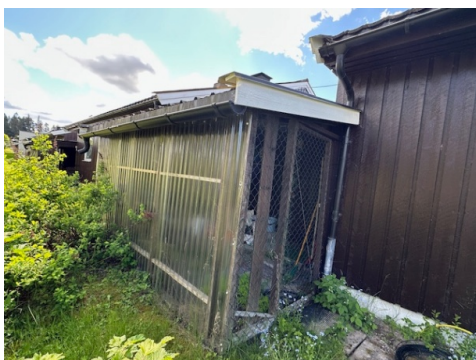
## TG 1 Balkonger, terrasser og rom under balkonger

Terrasse v/stue på 25 m<sup>2</sup>, i trekonstruksjoner. Spaltegulv. Rekkverk m/stående spiler og håndlist. Levegg mot vest. Trapp til terreng. El. markise.

Bod i bakkant hus. Enkle trekonstruksjoner med gjennomsiktige plater på vegg. Pulttak tekket med bølgetakplater. Gruset terrenggulv.

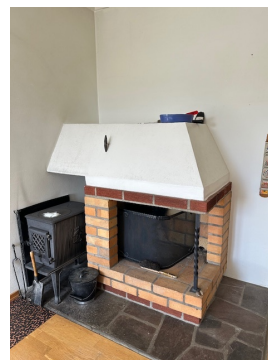
### TG 1 Pipe og ildsted

Enløps elementpipe fra byggeår. Vedovn og plassbygget åpen peis i stue.

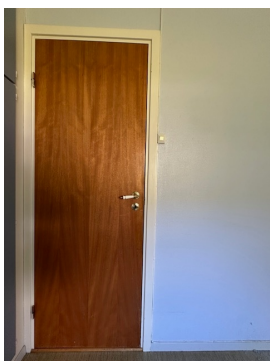
## ! TG 1 Innvendige dører

Slette finerte dører fra byggeår.

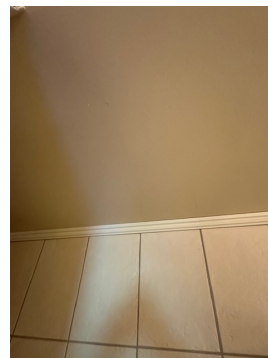
## ! TG 1 Overflater vegger og himling

Fliser på vegger og malt slett tak.

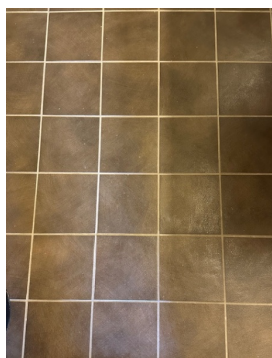
## ! TG 1 Overflater Gulv

Gulvfliser med varme. Høydeforskjell på gulv fra dørterskel til topp slukrist er 70 mm. Generelt skal det kommenteres om fliser, at ved normal liming er det mangelfull fylling av lim under 10-20% av fliser og bom i deler/hele fliser kan forekomme.

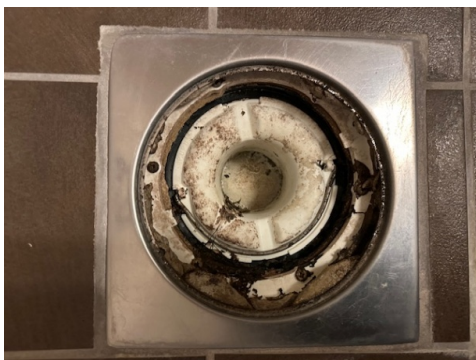
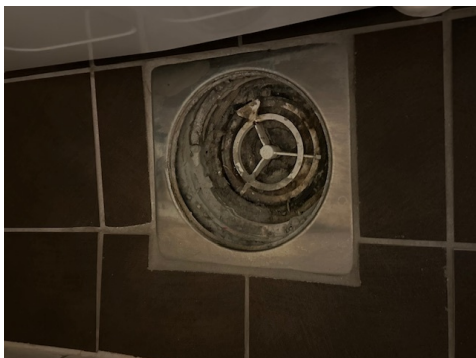
### ! TG 1 Sluk, membran og tettesjikt

To plastsluk med klemring. Smøremembran på gulv og vegger.

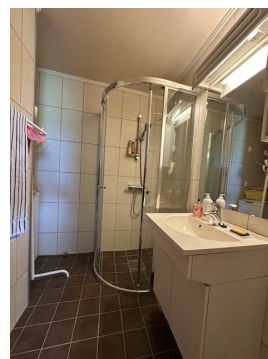
### ! TG 1 Sanitærutstyr og innredning

Benk med heldekkende vask, speil m/overlys, dusjhjørne, opplegg for vaskemaskin.

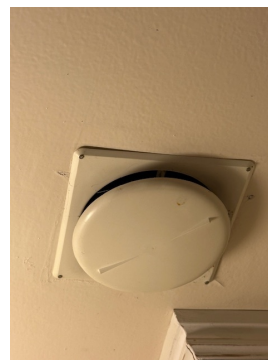
### ! TG 2 Ventilasjon

Takventil.

- Elektrisk avtrekksvifte bør monteres for å lukke avviket.

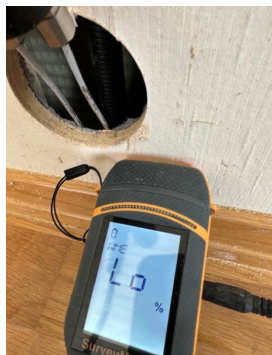
### ! TG 1 Tilliggende konstruksjoner våtrom

Det er boret hull i vegg. Fuktmåling med pigger inne i vegg - mot bad/vaskerom. Det påvises ikke fukt over normalen.

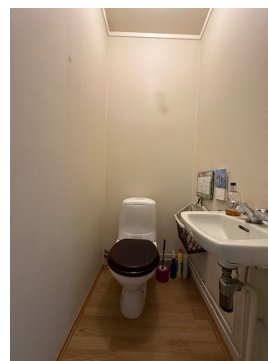
Det opplyses på generelt grunnlag at vanntilførsel til rom uten sluk og vanntette overflater er en risikokonstruksjon som erfaringsmessig kan ha hyppig skadefrekvens.

- Mekanisk avtrekk bør etableres på toalettrom.

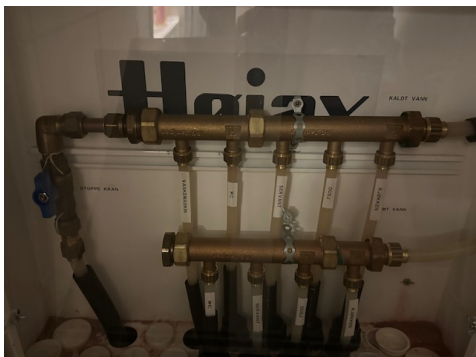
#### ! TG 1 Vannledninger

Vannrør i rør i rør system samt kobberør på hoveddelen av anlegget.

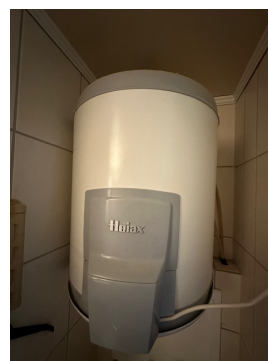
## ! TG 1 Varmtvannstank

120 l varmtvannsbereider fra 2010, plassert i bad/vaskerom. Service i 2025.

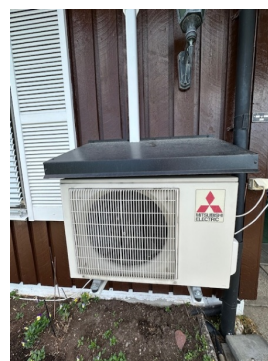
## ! TG 1 Andre installasjoner

Luft til luft varmepumpe fra 2010. Elektriske panelovner og elektrisk varmekabler i gulv på bad/vaskerom.

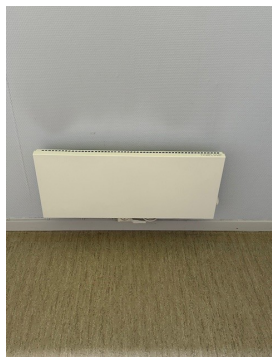
## ! TG 2 Elektrisk anlegg

Ved omsetning av bolig vil man få endring i bruk av elektrisk anlegg. Derfor anbefales det på generelt grunnlag at en registrert elektroinstallatør foretar en kontroll av boliginstallasjonen ved eierskifte.

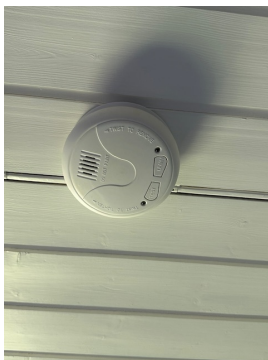
## ! TG 0 Branntekniske forhold

Brannslukker og røykvarslere i leiligheten.

1. Er det mangler for brannslukningsutstyr i boligen iht. forskriftskrav på søknadstidspunktet, men minst Byggeforskrift 1985?  
**Nei**
2. Er det skader på brannslukkingsutstyr eller er apparatet eldre enn 10 år?  
**Nei**
3. Er det mangler på røykvarsler i boligen iht. forskriftskrav på søknadstidspunktet, men minst Byggeforskrift 1985?  
**Nei**
4. Er det skader på røykvarslere?  
**Nei**
