Tilstandsrapport

📍 Bremsnesveien 15 , 6530 AVERØY

gnr. 52, bnr. 833

Befaringsdato: 15.04.2026

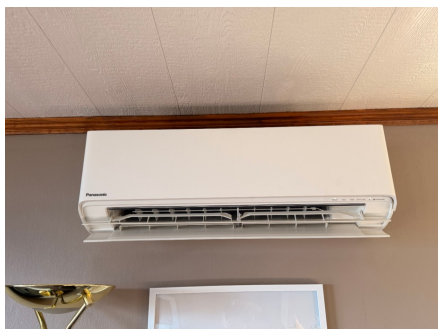
Boligen blir oppvarmet ved bruk av elektrisk varme, varmepumpe og vedovn. Varmepumpe ble montert i 2023.
