Tilstandsrapport

Enebolig

Skaarveien 21, 8614 MO I RANA

Befaringsdato: 20.09.2024

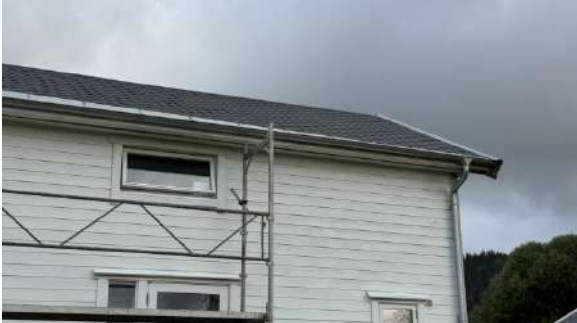
Det mangler snøfangere på taket, taket har en ru overflate som holder noe på snøen.

På takteking med ru overflate og takvinkel på større enn 27 grader er det krav til snøfangere etter dagens forskrifter.

Snøfangere må monteres for å tilfredsstille dagens krav.

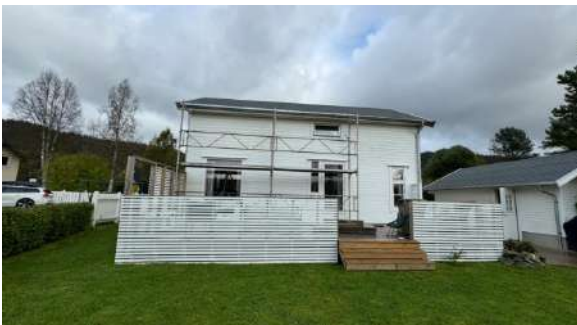
Umiddelbare tiltak ansees ikke som nødvendig da avviket bare har kosmetisk betydning.

Takkonstruksjonen har noe skjevheter.

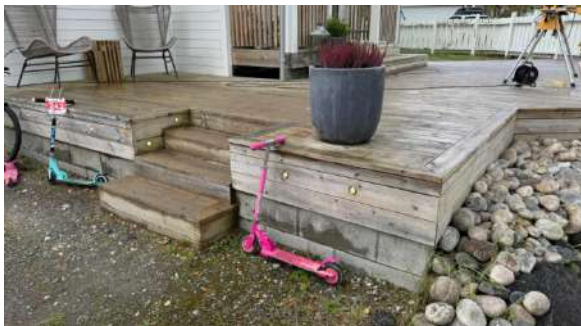
Det er ikke montert rekkverk.

- Rekkverk må monteres for å lukke avviket.
- Det er ikke krav om utbedring av rekkverkshøyde opp til dagens forskriftskrav.

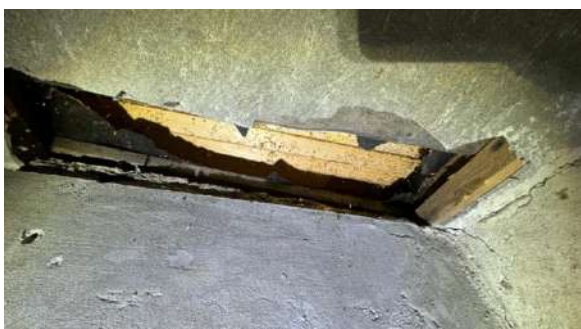
Det er trolig asbestplater i taket i kjelleretasjen.

Arbeidstilsynet anbefaler at privatpersoner bruker anbefalte tiltak for utvendig sanering av asbestholdige materialer. Arbeidstilsynet fraråder privatpersoner å gjøre innvendig sanering av asbest. Se nærmere informasjon på www.arbeidstilsynet.no

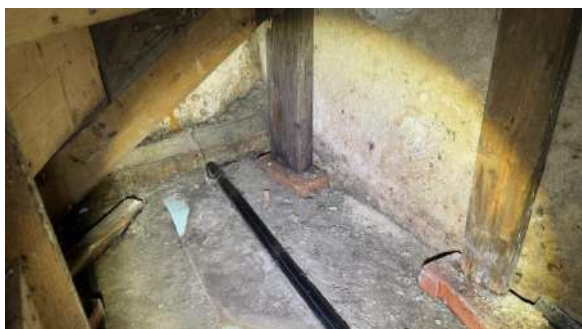
Det er registrert noe råteskade i trappekonstruksjonen.

Ved eventuell innredning av kjelleren, er det viktig å sørge for tilfredsstillende konstruksjonsoppbygging.

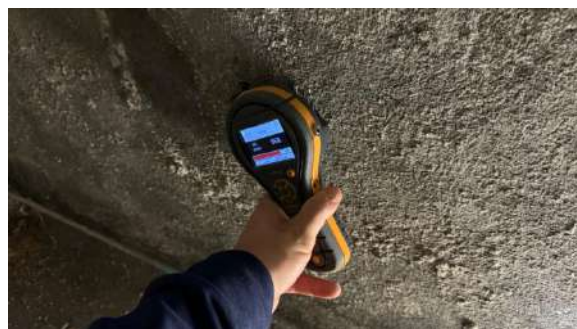
Kjelleren fremstår som en grovkjeller, og hulltaking er ikke nødvendig ettersom ytterveggene er av betong/mur. Under befaring ble det foretatt fuktmåling på kjellerytterveggene, hvor noe forhøyede fuktverdier ble registrert. Det er ikke etablert fuktsperre mot grunnen i den støpte sålen.

Det er påvist indikasjoner på noe fuktgjennomtrenging inn i kjellermur.

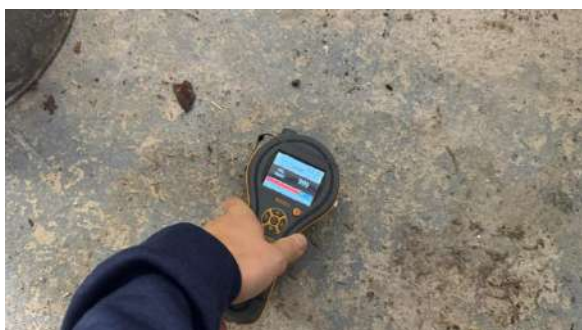
Det er påvist indikasjoner på noe fuktgjennomtrenging i kjellergulv.

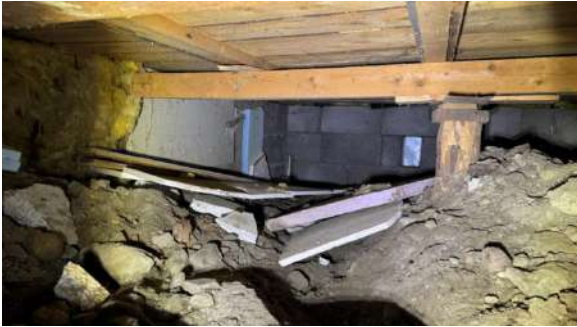
- Det er ikke tilfredsstillende ventilering av krypkjeller.
- Det er manglende fuktsperre på bakken.
- Det er påvist noe provisoriske understøttelser av etasjeskiller.

Det er registrert noe provisorisk understøtte av bjelkelag.

- Bedre ventilering må etableres.
- Understøttelse av bjelkelag bør utbedres.

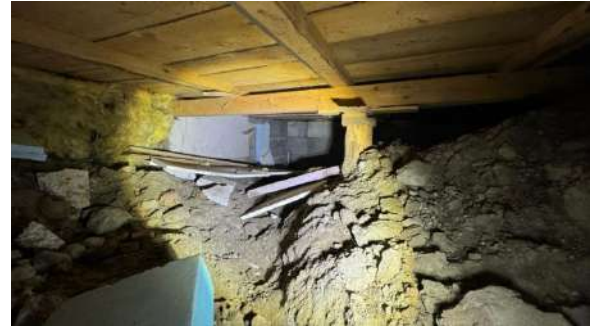
Inspeksjon av krypkjeller. Det er ikke registrert fuktsperre på bakken.

- Fuktsperre på bakken bør etableres.

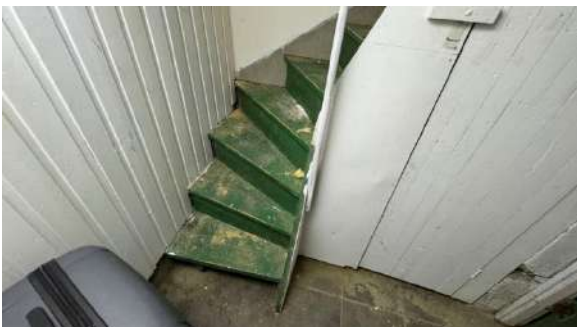
Trapp til kjelleretasjen mangler rekkverk.

- Håndløper bør monteres, men det var ikke krav på byggetidspunktet.
- Rekkverk må monteres for å lukke avviket.

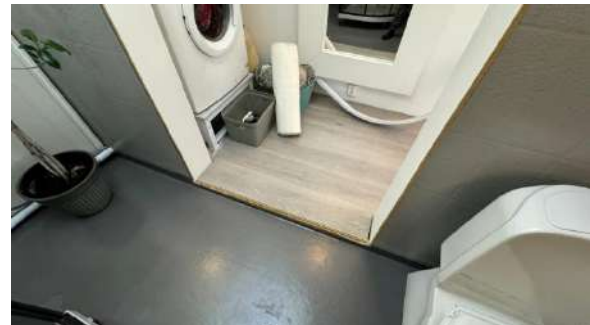
Deler av badet er ikke bygget opp som et våtrom.

- Våtrommet må totalrenoveres. Alle forhold med tettesjikt, våtsone, sluk m.m. må dokumenteres.

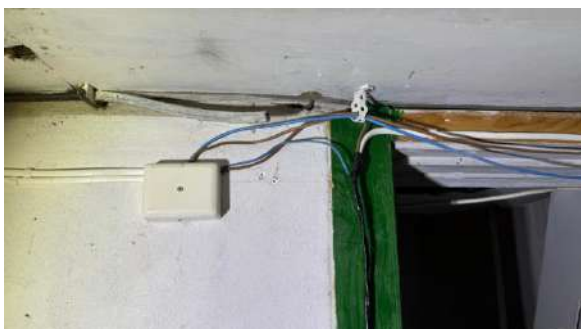
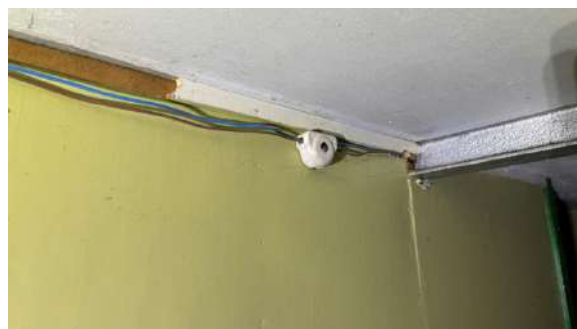
Kabler er ikke tilfredsstillende festet/det er benyttet feil type kabel i kjelleretasjen (TG3).

Kabler er ikke tilfredsstillende festet i kjelleretasjen.

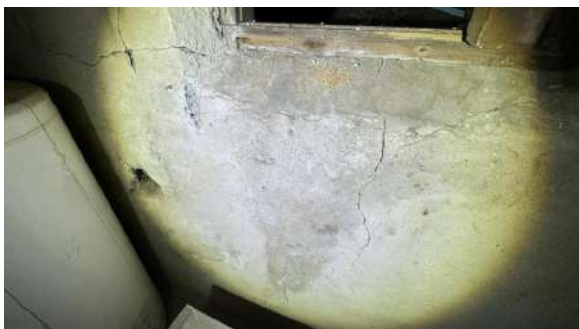
- Grunnmuren har sprekkdannelser.

Det er registrert sprekker i muren.

- Påviste skader må utbedres.

På generelt grunnlag bør sprekker og riss i muren tettes.
