Tilstandsrapport

Enebolig

Sandøyvegen 9, 3950 BREVIK

Befaringsdato: 29.01.2025

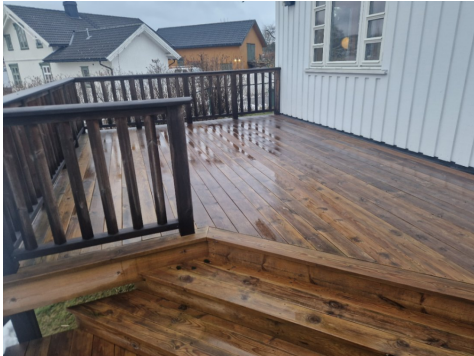
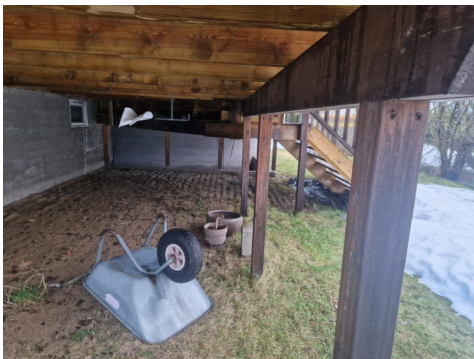
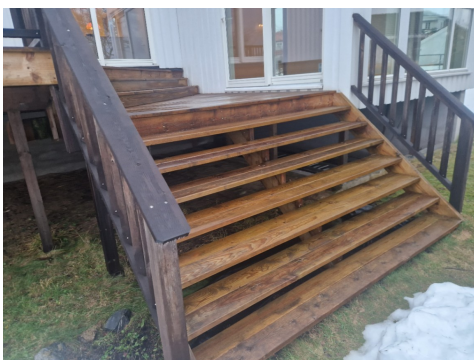
Boligen har etablert romslig terrasse mot vest. Gulvbord og bjelker i impregneret trevirke. Rekkverk i Kebony. Terrasse er opphengt i vegg og bærende på pilarer med drager i front. Trapp fra terrasse til hage. Adkomst fra stue til terrasse. Gulvbord og bjelker nylig skiftet 2023.

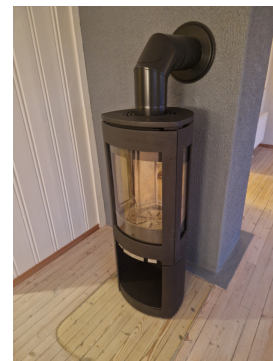
Pipe oppført i murt teglstein. Peisovn etablert i stue fra 2006. Pipe og ildsted har forskriftsmessig avstand til brennbart trevirke.

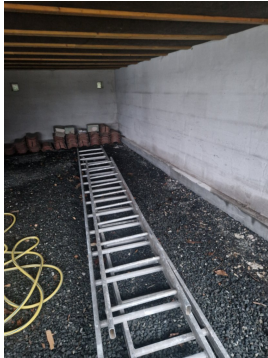
Rom under terreng består av uinnredet kjellerrom. Betong på gulvflater. Betong med sparestein i vegger. Tilbygget etablert vegger i murt lettklinker blokker. Ingen tegn til utilsiktet fukt ble registrert. Rom funksjonelle til lagring. Ønskes rom brukt til varig opphold må tiltak beregnes. Utgang fra tilbygget kjellerrom til kjeller slus.

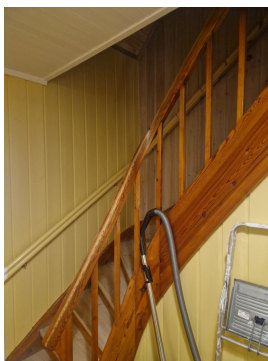
Trapp mellom etasjer i lakkert trevirke. Rekkverk i lakkert trevirke. Trapp fyller sin funksjon.

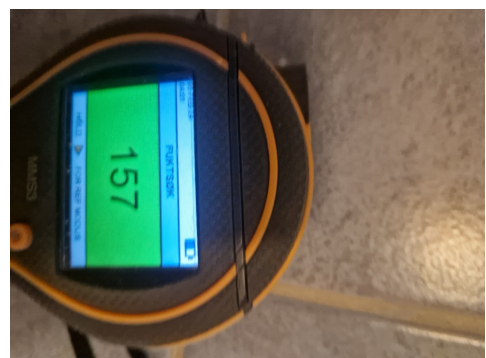
Bad har dusjnisse mot yttervegg. Hulltagning er ikke mulig. Ved bruk av fuktindikator ble ingen unormale fuktverdier målt på baderom.

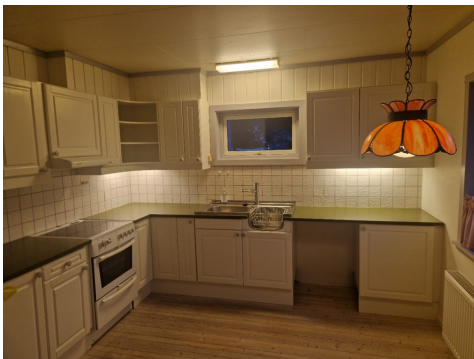
Boligens kjøkkeninnredning består av malt heltre furu profilerte dør og skuffronter. Benkeplate i laminat med benkebeslag i stål. Fliser mellom over og underskaper. Avtrekk til kokemuligheter ført ut i vegg. Innredning i med synlig slitasje på skuff og dørfronter. Stedvis oppgraderinger må beregnes.

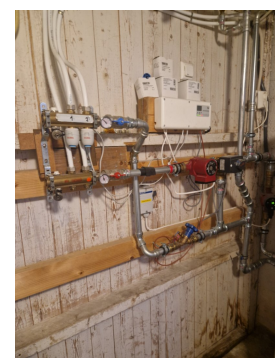
Boligen har etablert vannbåren varme i gulvflater tilbygget stue og soverom. Oppvarming via vann til vann med bergvarme/Borrehul. Anlegget er etablert 2012. Radiatorer i resterende oppholdsrom til oppvarming. Anlegget kun visuelt kontrollert.

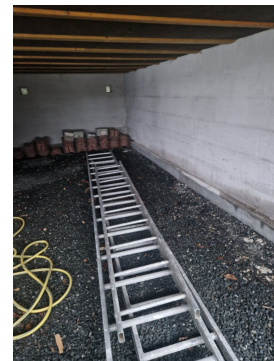
Grunnmur i eldre del består av betong med sparestein. Tilbygget del har etablert grunnmur i lettklinker blokker oppført 2012. Grunnmur i tilbygg har etablert med såleblokker på grunn under grunnmur. Ingen tegn til sprekker eller skader ble registrert. Grunnmur fyller sin funksjon.
