# Tilstandsrapport

Leilighet

Klevgaten 2B , 4838 ARENDAL

Befaringsdato: 04.05.2026

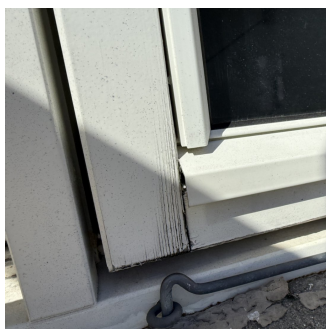
Enkelte vinduer har behov for vedlikehold mht. maling.

Manglende vedlikehold og montering av beslag.

Manglende vedlikehold kan redusere levetiden og funksjonen på vinduene og gi økt risiko for fukt- og råteskader.

Manglende vedlikehold

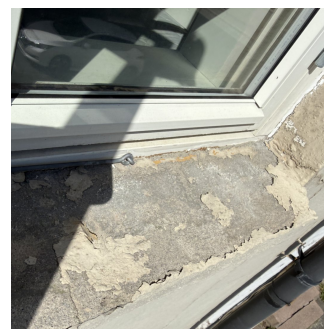
Vinduer som er montert i yttervegg mot sør mangler beslag under vinduer.

Manglende beslag øker risikoen for vanninntrengning i konstruksjonen ved slagregn og avrenning.

Mangler beslag under vindu.

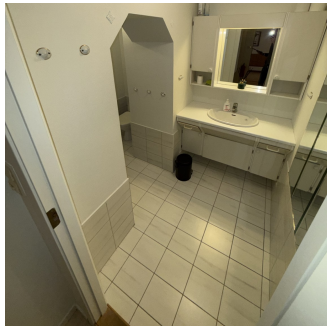
Gulvet er med fliser og har nedsenk i dusjen, det er ikke tilstrekkelig fall til sluk.

Sluk er i plast, ingen synlig membran i sluk.

Kontroll i tillingene konstruksjon påviser at membran ikke er tett.

Fukt påvist i vegg og i gulvet i kjøkkenet ved dusjen.

Alder og utførelse

- Våtrommet må totalrenoveres. Alle forhold med tettesjikt, våtsone, sluk m.m. må dokumenteres.

Oppgitte kostnadsestimater omfatter oppbygging av nytt bad, inkludert flytsparkling med fall til sluk, flislegging med membran og nytt baderomsutstyr.

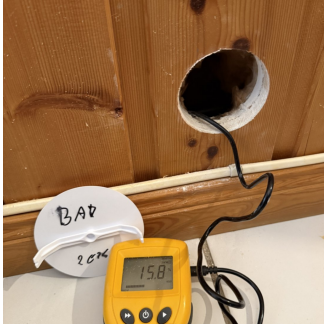
Hulltaking

I hullet er det observert misfarging på svill og fuktmerker på rupanelen, noe som indikerer gjentagende fuktpåvirkning over tid. Det er målt noe forhøyede fuktverdier i svillen sammenlignet med normalverdier. Leiligheten har ikke vært i bruk de siste månedene.

Målingene viser tydelige forhøyede fuktverdier i området inn i mot dusjen.

Undersøkelsene indikerer at membranen i dusjonen ikke er tett.

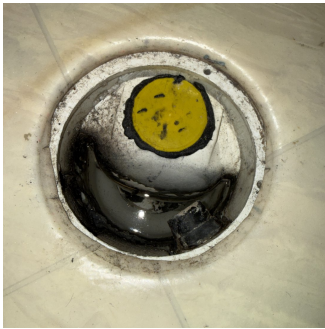
Sluk

Belegget har flere misfarginger/merker og det har løsnet fra underlaget rundt sluk.  
Oppkant ved dør til bod er ikke tilstrekkelig for å oppfylle kravet på 25mm fra sluk til topp belegg ved dør.

Løsnet belegg rundt sluk er ikke korrekt klemt i klemringen på sluken, noe som medfører at tettesjikt er utett.

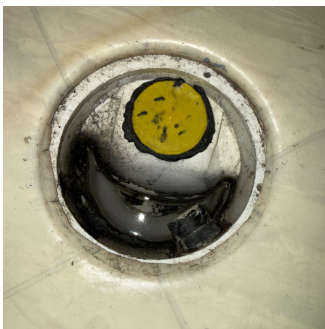
Belegget er ikke tett rundt sluket og mangler oppkant ved dør mot bod.

Ved sluken har belegget løsnet fra underlaget og klemringen.

Nytt belegg må monteres.

Kostnadsestimat gjelder heving av dør inn til bod for å sikre tilstrekkelig oppkant og legging av nytt belegg på gulv og våtsone på vegg.

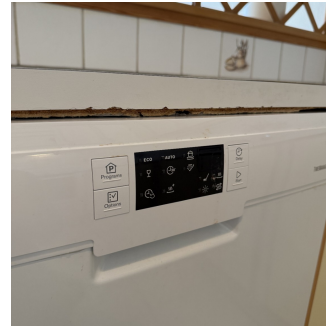
Alder/slitasje og skade på benkeplate er et resultat av langvarig fuktpåvirkning forårsaket av bruk av oppvaskkummen og damp fra oppvaskmaskin.

Fuktopptak i benkeplate medfører svekket materialstyrke, strukturell deformasjon og økt risiko for ytterligere oppsvelling over tid.

Svelling i benkeplate

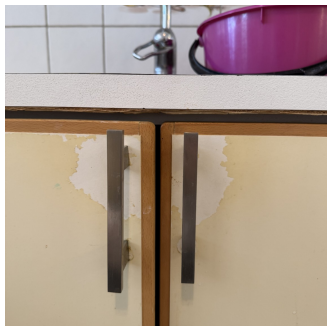
Svelling i benkeplate og slitasje på dør

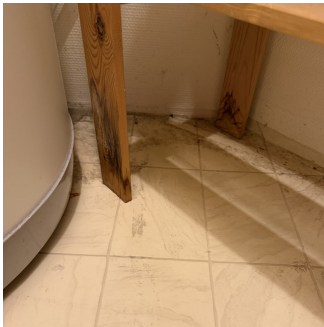
Ved befaring ble det observert en mindre vannansamling ved berederen, som sannsynligvis stammer fra sikkerhetsventilen på berederen. Det er også registrert fuktmerker på innredning og belegg, noe som tyder på at dette har pågått over lengre tid.

Avviket skyldes at varmtvannstanken er installert uten etablert lekkasjesikring, slik som avrenning til sluk eller annen dokumentert løsning for trygg bortledning av lekkasjevann.

Fuktmerker på innredning
