# Tilstandsrapport

Leilighet

Moldalia 114, 5267 ESPELAND

Befaringsdato: 17.09.2025

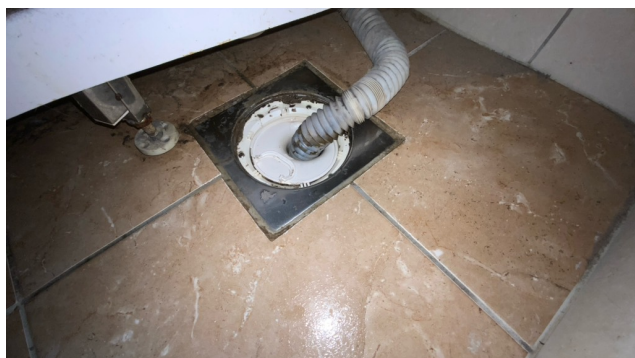
Klemring og membran er synlig i plastsluk.

- Mer enn halvparten av forventet brukstid er passert på membranløsningen.

Badet er ca 18 år gammelt.

- Overvåk tilstanden jevnlig. For å få tilstandsgrad 0 eller 1 må tettesjiktet skiftes ut, men tidspunktet for når dette er nødvendig er vanskelig å si noe om.

Det er ikke behov for umiddelbare tiltak, så lenge det brukes dusjkabinett og sluken rengjøres regelmessig.

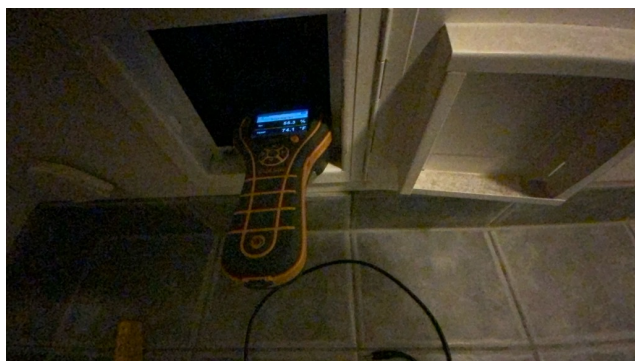
Hulltaking er ikke foretatt. Vegg mellom vaskerom og bad er kontrollert i inspeksjonsluke i vaskerom. Det ble ikke registrert unormale fuktverdier.

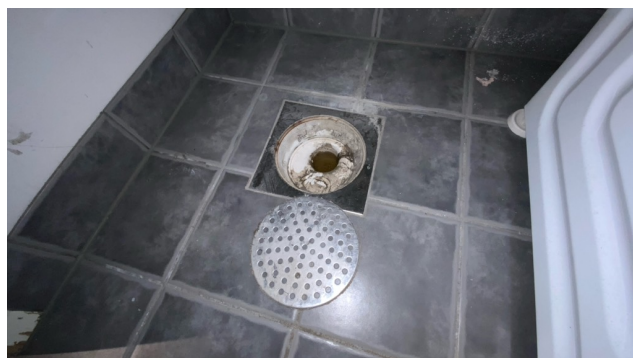
Klemring og membran er synlig i plastsluk.

- Mer enn halvparten av forventet brukstid er passert på membranløsningen.

Vaskerommet er ca 18 år gammelt.

Mer enn halvparten av forventet brukstid er oppbrukt for membranen.

- Overvåk tilstanden jevnlig. For å få tilstandsgrad 0 eller 1 må tettesjiktet skiftes ut, men tidspunktet for når dette er nødvendig er vanskelig å si noe om.

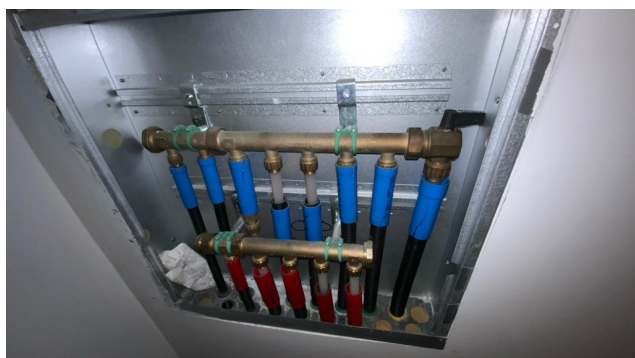
Vannledninger av rør-i-rør-utførelse.

Det ble ikke registrert lekkasje i rørfordelerskap. Rørfordelerskapet bør kontrolleres regelmessig.
