# Bjørheimsheia 65

## 4121 TAU

### Tilstandsrapport

### Eierskifte

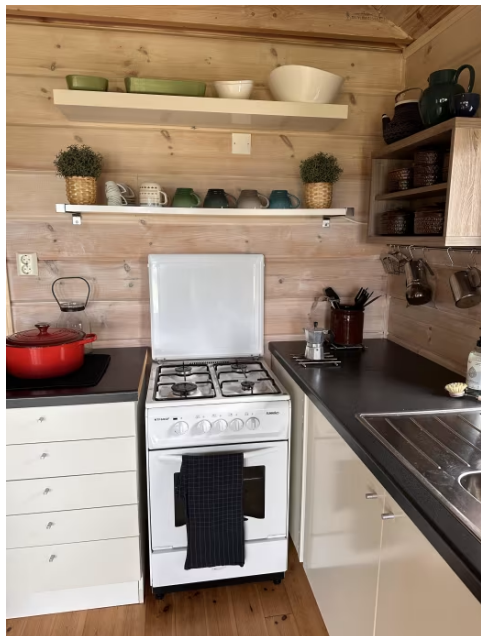
## 6.13 Kjøkken

Er det påvist fukt /skader rundt vask/kjøleskap/oppvaskmaskin?	Nei
Er det påvist skader på kjøkkeninnredning utover normal slitasje?	Nei
<b>Oppsummering av overflater og innredning</b>	<b>TG-1</b>
Kjøkken m/hvite slette fronter, laminat benkeplate, dobbel vaskekum m/ avrenningsbrett, 1 greps blandebatteri, komfyr og kjøleskap på gass.

Type avtrekk	Ingen
<b>Oppsummering av avtrekk</b>	<b>TG-3</b>
Det er ikke avtrekk over stekesonen.	
<b>Anbefalte tiltak avtrekk</b>	
Anbefaler å montere meksanis avtrekksvifte over stekesonen.	
<b>Utbedringskostnader avtrekk</b>	<b>Under 10 000</b>

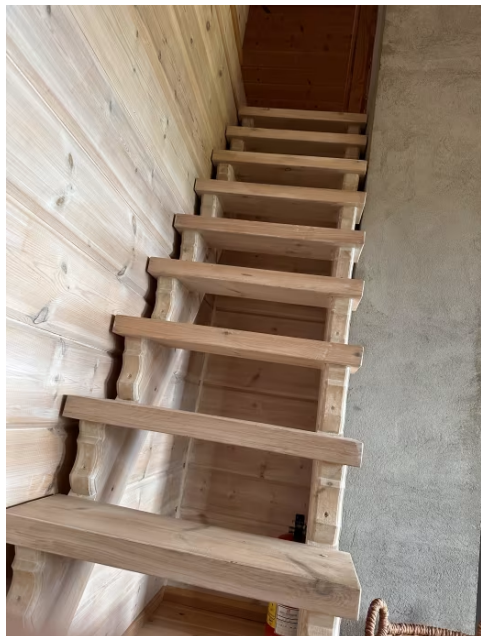
## 6.15 Trapp

Innvendig hemstrapp i tre.

Hemstrapp er bratt, smal, manglende rekkverk og manglende håndløper langs vegg.

Anbefaler montere rekkverk og håndløper langs vegg.

**10 000 - 50 000**

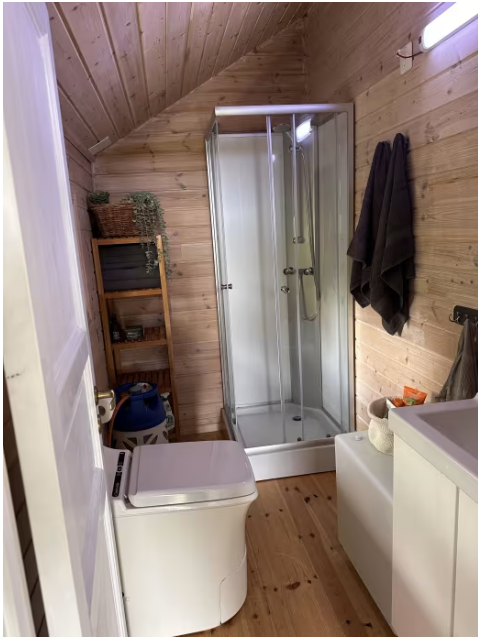
## 6.18 Våtrom

**Det er behov for totalrenovering av våtrommet!**

TG-3 pga. Manglende tettesjikt, fall på gulv og mekanisk avtrekk.

For å holde dagens standard trenger badet oppgraderinger.

**50 000 - 150 000**
