Tilstandsrapport

Tomannsbolig

Brønngata 28, 4008 STAVANGER

Befaringsdato: 05.03.2025

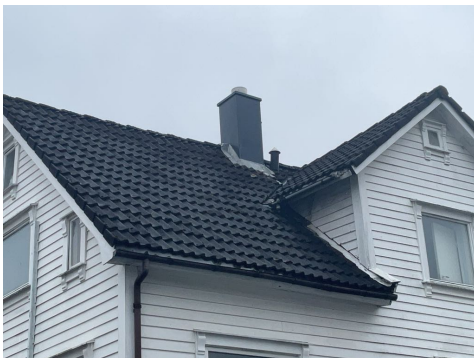
Nedløp og beslag

- Det er ikke tilfredsstillende bortledning av vann fra taknedløp ved grunnmur.
- Det mangler tilfredsstillende adkomst til pipe for feier.
- Mer enn halvparten av forventet brukstid er passert på renner/nedløp/beslag.
- Det er avvik:

Det er registrert rust/slitasje på beslag i vinkel på taket (sløysrenner).

Det anbefales å montere snøfangere over gangareal for å unngå skader etter snøras fra taket.

Beslag i vinkel på taket bør skiftes sammen med tekkingen for øvrig.

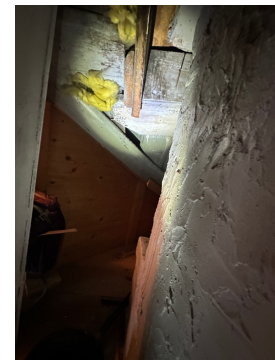
Bilde av takkonstruksjonen tatt ved pipe på loft.

Undertak må kontrolleres ved oppgradering av tekkingen m.m.

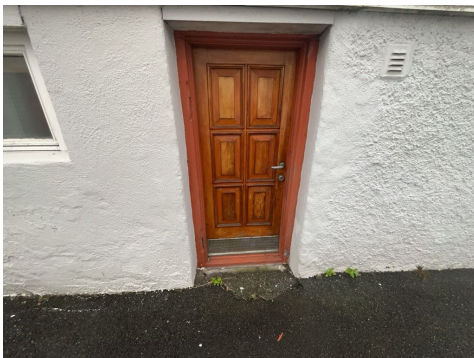
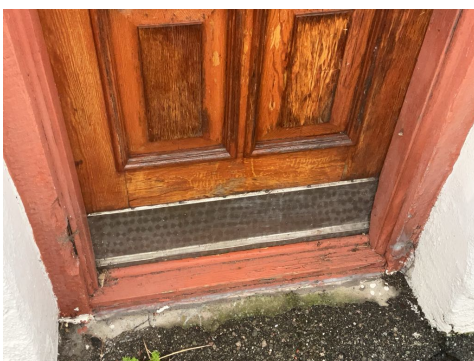
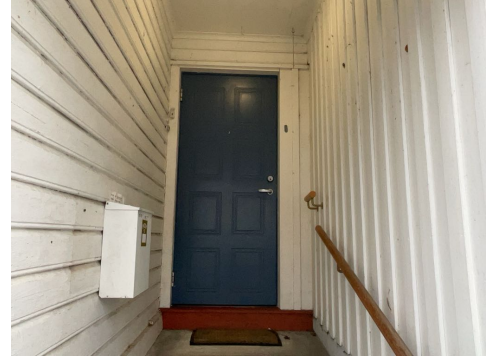
TG 2 Dører

- Karmene i dører er værslitte utvendig og det er sprekker i trevirket. Der er slitasje ut over normalt på karm i kjellerdør.

- Det må påregnes noe vedlikehold og at enkelte dører må skiftes ut. Kjellerdør må kontrolleres, eventuelt skiftes.

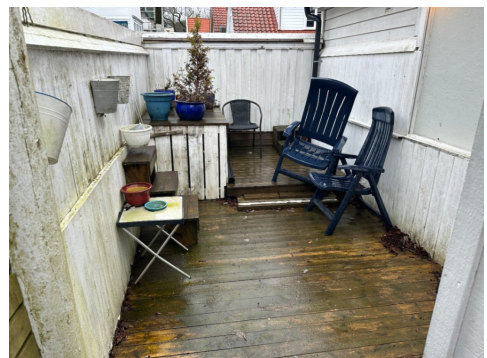
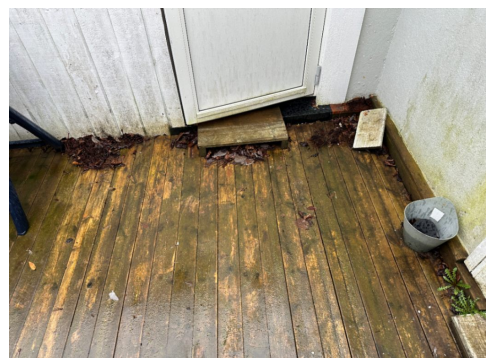
TG 2 Balkonger, terrasser og rom under balkonger

Enkelte terrassebord er slitte og har begynnende nedbrytning og bør skiftes.

- Det må foretas tiltak for å lukke avviket.

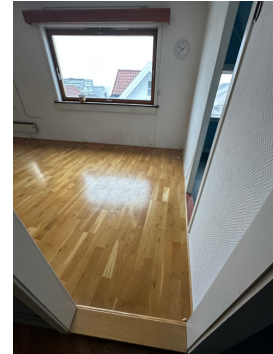
TG 3 Etasjeskille/gulv mot grunn

- Målt høydeforskjell på over 20 mm innenfor en lengde på 2 meter. Tilstandsgrad 3 gis med bakgrunn i standardens krav til godkjente måleavvik.

- For å få tilstandsgrad 0 eller 1 må høydeforskjeller rettes opp. Det vil imidlertid sjelden være økonomisk rasjonelt som et enkeltstående tiltak i en bolig som dette. Dersom boligen en gang skal renoveres, kan man vurdere slike tiltak.

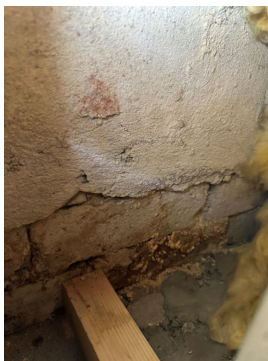
- Det er gjennom målinger påvist høyt fuktnivå i trevegger i underetg./kjeller, det er derfor ikke foretatt hulltaking

Der er registrert høy fuktighet i luke ved stoppekran og synlige spor etter fukttoppsug i synlige murvegger.

Fukt i mur ved stoppekran.

- Ytterligere undersøkelser må foretas for å få kartlagt tilstanden og omfanget på eventuelle skader.

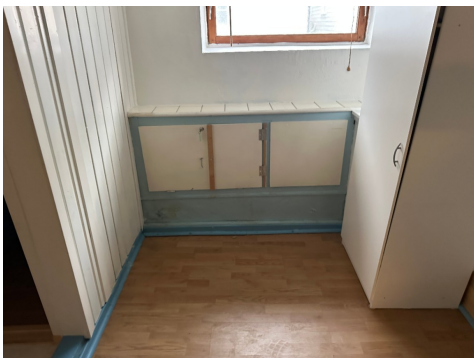
Fuktkontroll er foretatt i luke i vegg der hovedstoppekranen er.

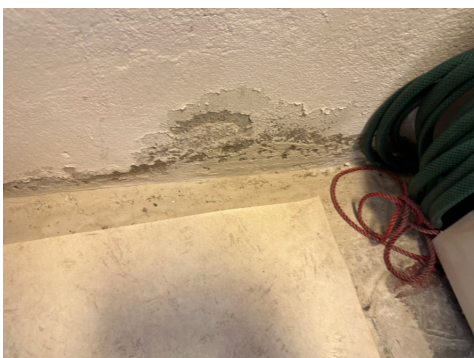
Spor etter fukt i mur.

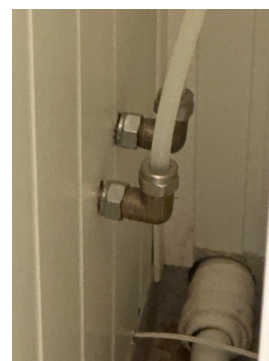
Tilførsel og avløp fra dusjkabinett.

Det anbefales å tilrettelegge for badet etter dagens standard for å unngå eventuelle lekkasjer og påfølgende fuktskader i konstruksjonene.

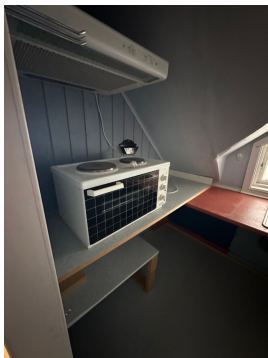
Avtrekksvifte over komfyr.

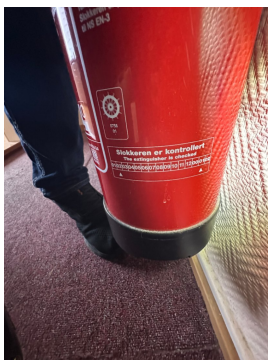
To brannslukkingsapparater er fra ca. 2000.
